Gabinete de Prevenção e Investigação de Acidentes com Aeronaves

RELATÓRIO ANUAL DE SEGURANÇA OPERACIONAL 2012

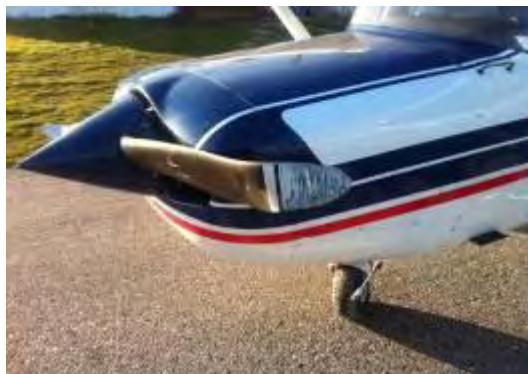
FIGURA 1

Piloto e passageiro saíram ilesos. A aeronave sofreu danos ligeiros.

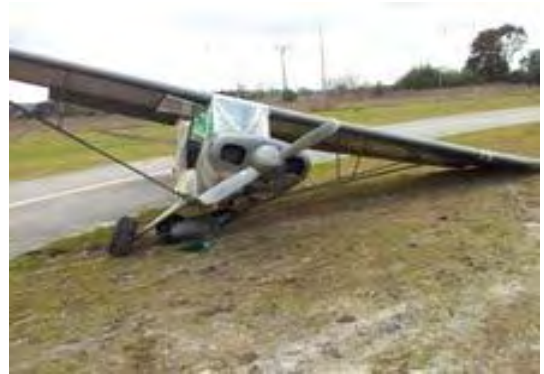
FIGURA 2

A aeronave efetuava um voo local de batismo de voo. Após a aterragem, na pista 02, o piloto deixou o avião rolar alguns metros e remeteu motor para a potência de decolagem, a fim de efetuar mais uma volta de pista. Quando a aeronave começou a desviar-se do eixo central da pista, tentou controlar a direção, mas não o conseguiu, por sentir que os comandos de direção se encontravam bloqueados. Reduziu de imediato o motor mas não conseguiu evitar que o avião saísse do asfalto para a berma do lado esquerdo. A perna esquerda do trem colapsou e a ponta da asa esquerda e o hélice colidiram com o solo.

Piloto e passageiro saíram ilesos, pelos próprios meios, mas a aeronave sofreu danos ligeiros na ponta da asa esquerda, trem de aterragem e ponta das pás do hélice.

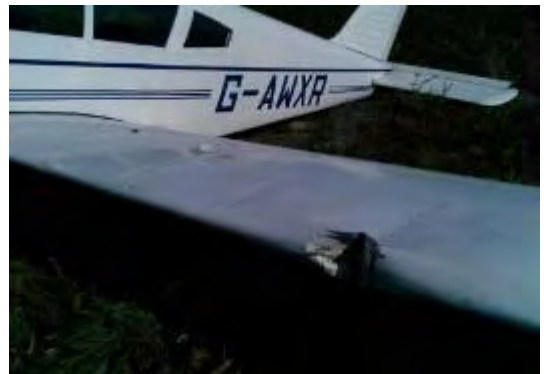
FIGURA 3

Ao efetuar uma aterragem na pista 35, o piloto não conseguiu parar a aeronave dentro da pista tendo continuado para lá das marcas do fim da mesma. Na iminência de colidir com a barreira de terra colocada antes da estrada, o piloto desviou a aeronave para a sua esquerda, indo colidir com a vedação de rede que limita a área do aeródromo.

Piloto e passageiros saíram ilesos, pelos próprios meios, tendo a aeronave sofrido danos ligeiros.

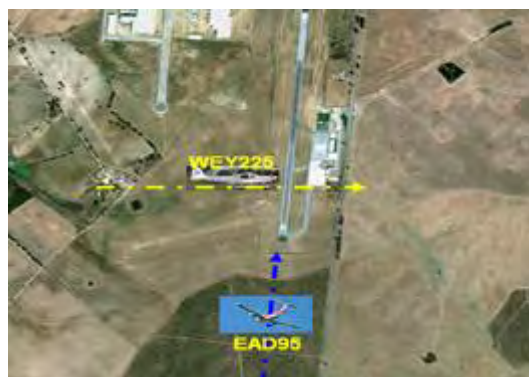
FIGURA 4

Do incidente não resultaram lesões nos tripulantes e passageiros, nem danos nas aeronaves envolvidas.

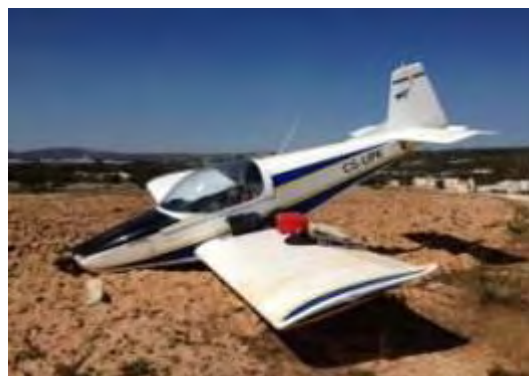
FIGURA 5

Tripulantes saíram ilesos, tendo a aeronave sofrido danos ligeiros.

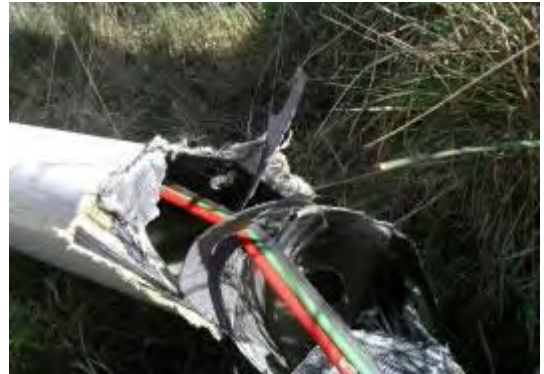
**FIGURA 6****07/ACCID/2012****Acidente com o *TL2000 Sting*, matrícula CS-UQL, dia 03 de abril, no Campo de Voo de Benavente**

Quando, pelas 14:40, foi tentado o contacto rádio com a aeronave, não foi obtida qualquer resposta, tendo sido iniciada a procura que veio terminar com a localização da aeronave próximo da localidade de Alvarim, concelho de Águeda. O piloto, ao manobrar a baixa altitude, terá, provavelmente, perdido o controlo da aeronave, entrando em espiral (spin) e precipitando-se no solo.

O embate foi de nariz, na vertical, tendo a cabina ficado destruída e o piloto sofrido morte imediata, por força do impacto com o solo.

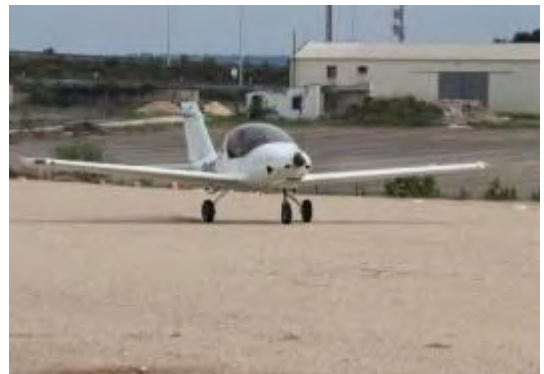
**FIGURA 7**

A aeronave efetuava um voo local de lazer, levando a bordo um piloto do sexo masculino, português, 21 anos de idade e um passageiro do sexo masculino, português, de 18 anos de idade.

O piloto efetuou duas manobras de descolagem e aterragem, com toque normal no início da pista 33. Na terceira aterragem a aeronave foi tocar com as rodas no chão próximo do meio da pista, mas continuou com a manobra de tocar-e-andar tendo passado o fim da pista a uma altura aproximada de 150pés, quando se viu iniciar um pranchamento para a direita e, tendo desaparecido por detrás dos arbustos, pouco depois ouviu-se um som característico de colisão com o solo.

Espectadores, situados junto das instalações do aeródromo, ouvindo aquele som, dirigiram-se de imediato para o local e depararam com a aeronave no solo, aparentemente inteira, e com início de incêndio. Ao aproximar-se houve uma explosão e o fogo propagou-se a toda a aeronave, impedindo qualquer prestação de socorro aos ocupantes. A chegada dos Bombeiros Voluntários de Benavente permitiu extinguir o incêndio mas as vítimas já se encontravam cadáveres e a aeronave totalmente consumida pelo fogo.

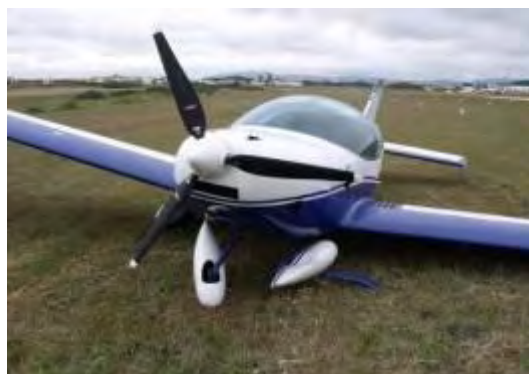
FIGURA 8

Piloto e passageiro saíram incólumes mas a aeronave sofreu danos substanciais no trem de aterragem, asa esquerda e leme de profundidade, para além de alguns estragos na parte inferior da fuselagem.

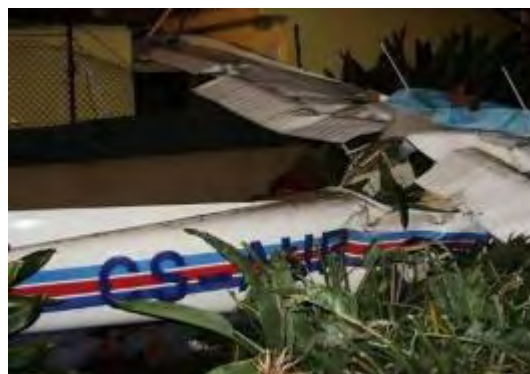
FIGURA 10

A aeronave efetuava um voo local de instrução de voo noturno, levando a bordo um aluno piloto do sexo masculino, português, 23 anos de idade e um instrutor de voo do sexo masculino, português, de 39 anos de idade. Tendo iniciado o voo pelas 21:00, foram efetuadas treze manobras de “tocar-e-andar” na pista 17 do Aeródromo Municipal de Cascais, de acordo com a seleção de pista em uso, em face da direção e intensidade do vento predominante. Antes da 13ª manobra, a tripulação foi informada que iria ser alterada a pista em uso, passando a aterrar e descolar na pista 35. Perante esta informação, a tripulação parece ter optado pela execução de uma volta de inversão, após a descolagem na pista 17, de modo a aterrar na pista 35, logo de seguida.

Populares, circulando no local de Matarraque, nas proximidades do aeródromo, ouvindo o som da aeronave, procuraram localizá-la e viram que se encontrava a voar a baixa altitude, no enfiamento da pista, começando a voltar pela direita. Tendo ficado encoberta pelos prédios vizinhos, deixaram de ouvir o barulho do motor e, na expectativa de um acidente, dirigiram-se para o local onde lhes pareceu que a mesma se tivesse precipitado, deparando com a aeronave dentro dum pequeno quintal, entre duas vendas, muito danificada, mas sem que tivesse deflagrado qualquer incêndio.

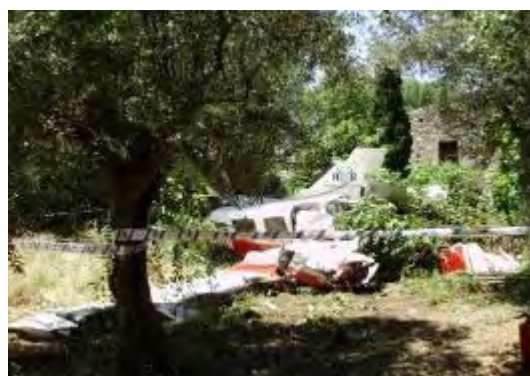
FIGURA 11

A aeronave efetuava um voo local de instrução de voo, integrado no curso de pilotagem para a obtenção de uma licença profissional de piloto, levando a bordo um aluno piloto do sexo masculino, português, 36 anos de idade e um instrutor de voo do sexo masculino, português, de 43 anos de idade. O voo estava integrado no curso de pilotagem e cobria diversas manobras em avião plurimotor, nomeadamente o voo com um motor inoperativo (*single engine operation*). Pelas 11:05, a aeronave descolou na pista 35 e prosseguiu para a área do Guincho, onde efetuou diversas manobras a uma altitude de cerca de 600m (2000pés), depois do que foi autorizado para o circuito de pista (11:50) e efetuar duas manobras de “tocar-e-andar”. Às 11:55 efetuou um “tocar-e-andar” na pista 35, com o vento a soprar de 340º, com 22km/h e rajadas de 31km/h, prosseguindo para um circuito de pista pela esquerda. Um minuto depois, quando se encontrava em volta para a perna de “vento cruzado”, a aeronave precipitou-se contra o solo, na Quinta de Manique, em Alcabideche, o que foi presenciado por outros pilotos que voavam nas imediações do aeródromo.

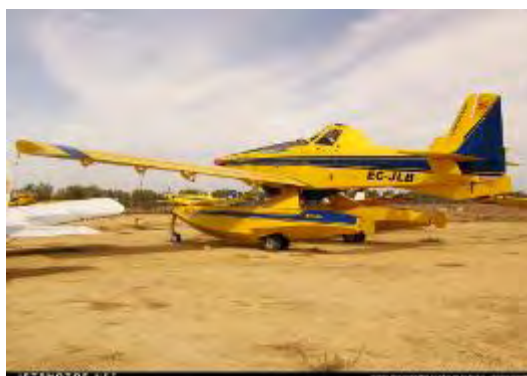
FIGURA 12

A aeronave efetuava um voo de combate a um incêndio florestal que lavrava no concelho de Tavira, Algarve, integrada num grupo de quatro aviões do mesmo tipo, levando a bordo um piloto do sexo masculino, português, 63 anos de idade, titular de uma licença de Piloto Comercial de Aeroplanos [CPL(A)]. As aeronaves haviam descolado da sua base habitual (Proença-a-Nova) pelas 08:25, prosseguiram para a zona do fogo e regressaram, mais tarde, ao aeródromo militar de Beja, onde reabasteceram de combustível e os pilotos tiveram um ligeiro descanso (inferior a duas horas). Por volta das 13:10 descolaram com destino à barragem do Roxo, onde previam efetuar um reabastecimento de água e prosseguir de novo para a zona do fogo (Tavira).

Sendo a asa da segunda parelha, o EC-JLB foi o último (nº 4) a amarar, para “scooping”, escolhendo a posição mais à esquerda para evitar as ondas criadas pelos aviões precedentes. Depois de ter abastecido, acelerou para a descolagem e, quando já se encontrava próximo da “lift-off”, terá entrado na zona de turbulência de arrasto, criada pelo avião precedente, o que fez com que a aeronave oscilasse em torno do eixo longitudinal. O piloto teve dificuldade em manter o controlo da aeronave, desviou-se cerca de 45º para a esquerda e, antes de conseguir ir para o ar, tocou com os flutuadores já em terra. O flutuador do lado esquerdo foi logo arrancado, com a força do embate, o avião voou por cima de uma pequena língua de terra e foi precipitar-se, de nariz em baixo, alguns metros à frente, num outro braço da albufeira, perdendo o flutuador direito (que ficou a boiar à deriva) e afundando-se na água.

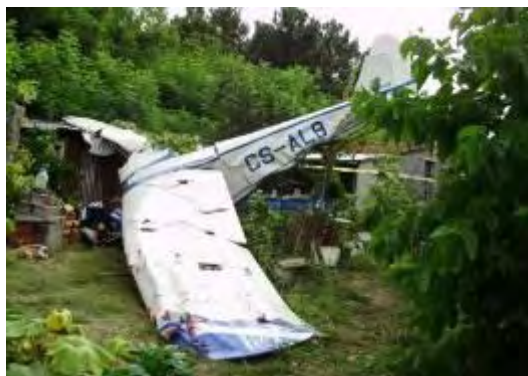
FIGURA 13

Sócios do aero clube e populares, no e nas proximidades do aeródromo, viram a aeronave, ainda a baixa altitude (cerca de 150ft), efetuar uma volta apertada para a esquerda (pranchamento de 45º aproximadamente), meter o nariz em baixo e precipitar-se no solo, nas traseiras de uma habitação situada na Rua dos Combatentes, em S. Pedro de Merelim.

No local compareceram a GNR, os Bombeiros Voluntários e Sapadores de Braga, bem como uma viatura do INEM, cujo médico declarou a morte dos ocupantes.

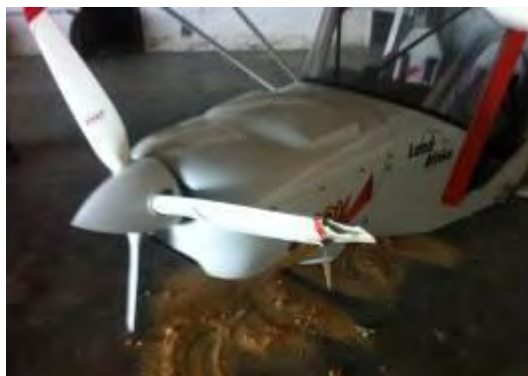
FIGURA 14

Enquanto o trem principal continuou suspenso pelas tubagens do sistema de travagem, o trem de nariz separou-se completamente e perdeu-se no mar. O piloto conseguiu manobrar a aeronave e regressou ao aeródromo de partida onde efetuou uma aterragem sem trem, da qual resultaram danos nas pás do hélice e alguma abrasão na superfície inferior da aeronave.

Piloto e passageiro saíram incólumes.

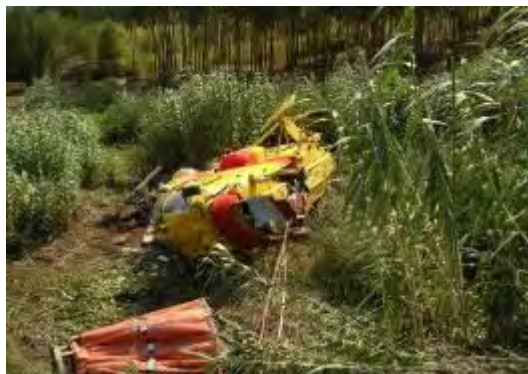
FIGURA 15

Ambos os tripulantes conseguiram abandonar a aeronave, pelos próprios meios, com ferimentos ligeiros, tendo esta sofrido danos substanciais nos rotores, cabina de pilotagem, restante fuselagem, cauda e motores.

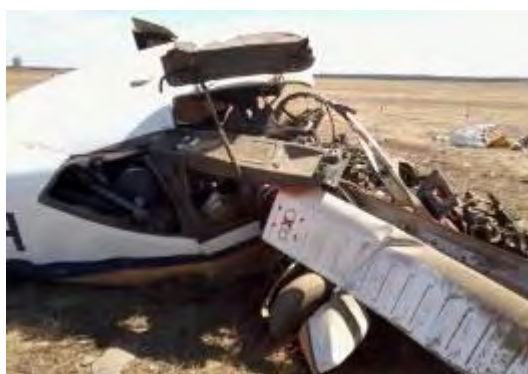
FIGURA 16

A aeronave efetuava um voo local de instrução (Diana-315), levando a bordo um aluno piloto do sexo masculino, português, 34 anos de idade. Tendo efetuado o seu primeiro voo solo há cerca de duas semanas, foi-lhe marcado um voo a solo com uma componente de voo alto e uma outra parte de voltas de pista. Após ter executado as manobras em altitude, componentes da primeira parte do voo, o aluno aproximou-se do aeródromo, contactou com a Torre e obteve a informação da pista em uso (01), prosseguindo para uma entrada no circuito conforme com os procedimentos estabelecidos. Depois de ter reportado no vento de cauda e instruído para reportar na final, o Diana-315 não teve mais nenhum contacto com a Torre.

Os destroços da aeronave foram localizados no prolongamento do eixo da pista, cerca de 2500m antes da cabeceira. Do acidente resultou a morte do piloto.

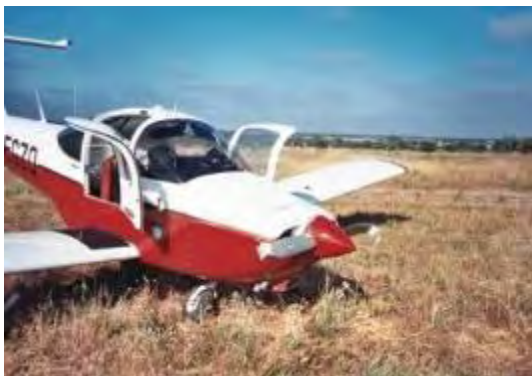
05/ACCID/2010			Acidente com o Piper PA 38-112 Tomahawk, matrícula D-EGZQ, dia 03 de junho de 2010, em Ferreira do Alentejo	
SINOPSE

<p>Na manhã do dia 08 de Junho de 2010, a aeronave PIPER PA-38-112, registo D-EGZQ, operada pela Globibussola Lda., levando a bordo um piloto e um passageiro, descolou do aeródromo de Cascais e rumou a sul, em direção ao aeródromo de Ferreira do Alentejo (LPFA), para efetuar um voo de lazer. Após sobrevoar o aeródromo, dirigiu-se para o vento de cauda esquerda da pista 35. Entretanto foi configurada com 2 (dois) pontos de flaps e efetuou um circuito de aterragem normal até ao ponto de tocar.</p>	
	FIGURA 17			
	<p>A aeronave tocou no primeiro terço da pista e entrou em porpoising acabando por sair, pelo lado esquerdo da pista. O piloto acelerou o motor, na tentativa de efetuar um go around, mas como a aeronave não ganhava velocidade optou por parar o motor e desligar o combustível. A aeronave acabaria por se imobilizar no terreno adjacente à pista.</p> <p>Os dois ocupantes saíram ilesos do acidente. A aeronave sofreu danos nas pás do hélice, trem de proa, carenagens do motor e leme de direção.</p>

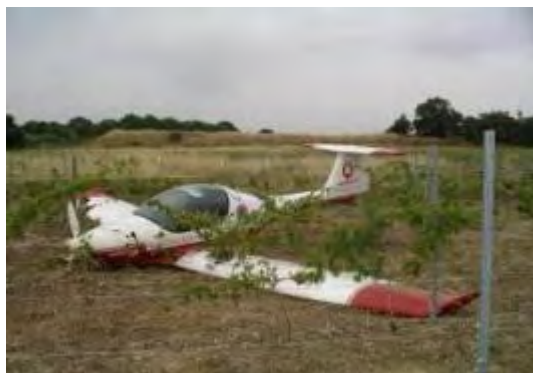
FIGURA 18

Acidente com o *ATEC V.O.S. Zephyr 2000*, matrícula CS-UOE, dia 07 de julho de 2010, na Praia da Vieira, Leiria

Na tarde do dia 07 de julho de 2010, cerca das 17:15, o avião ultraleve *ATEC V.O.S. Zephyr 2000*, com a matrícula CS-UOE, propriedade da Autoridade Nacional de Proteção Civil (ANPC), operado pelo Aeroclube de Castelo Branco, descolou da pista 09 de Castelo Branco para um voo de treino local com a duração prevista de 01:30 horas. A bordo da aeronave seguia um piloto de 44 anos de idade, que se fazia acompanhar por um aluno piloto de 37 anos, ambos do sexo masculino. Entretanto, o CS-UOE apro-

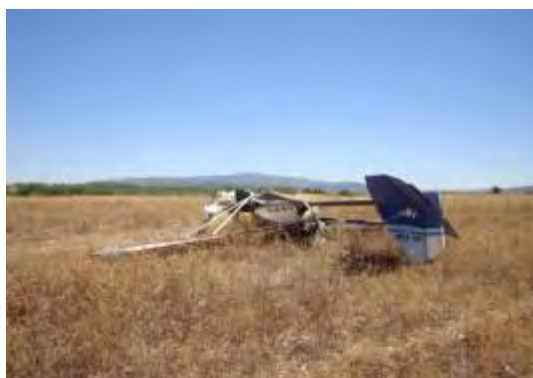
FIGURA 19

Acidente com o *RANS S-14 AIRAILE*, matrícula EC-YVK, dia 06 de agosto de 2010, no Aeródromo de Mirandela

Pelas 11:00 do dia 06 de Agosto de 2010, uma aeronave ultraleve motorizada com o registo espanhol EC-YVK, e que participava na "volta Ibérica", aterrava no aeródromo de Mirandela para efetuar um reabastecimento de combustível. Pelas 11:34, a aeronave descolou da pista 17 com destino a Viseu. A bordo seguia apenas o piloto de nacionalidade espanhola. Ao atingir a altitude aproximada de 450', a aeronave iniciou uma volta pela direita, com cerca de 45° de pranchamento, seguida de descendente da qual

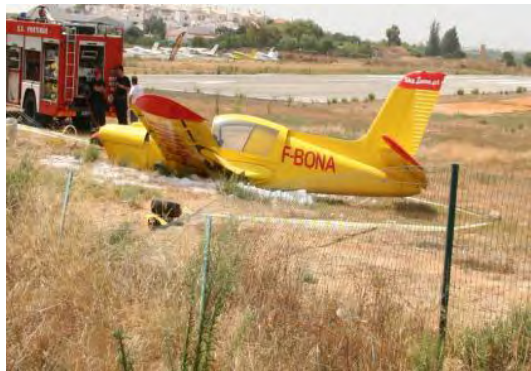
FIGURA 20

13/ACCID/2010Acidente com o *Socata MS-893-A*, matrícula F-BONA, dia 10 de agosto de 2010, no Aeródromo de Portimão

Paragem do motor na final. Aterragem antes da pista 29 do aeródromo de Portimão.

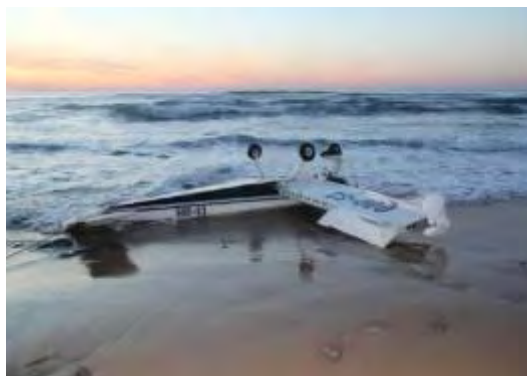
FIGURA 21

19/ACCID/2010Acidente com o *Tecnam P-96 Golf*, matrícula CS-UOO, dia 15 de dezembro de 2010, na Praia da Vieira, Leiria

No dia 15 de Dezembro de 2010, o Ultraleve de marca e modelo *Tecnam P-96 Golf*, com a matrícula CS-UOO, descolou às 15:11 horas do aeródromo de Cascais, em Tires, com dois ocupantes a bordo, para executar uma viagem de lazer que previa uma aterragem de tocar-e-andar na Pista da Tojeira (Fontanelas - Sintra). Quatro minutos depois da descolagem, o voo passou para o controlo da Torre da Base Aérea nº 1, de Sintra. Às 15:21:00 a aeronave desapareceu subitamente dos radares da sala de controlo de Lisboa Militar.

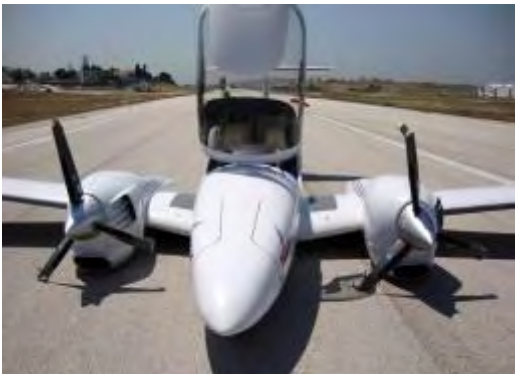
07/INCID/2010			Incidente com o <i>Twin Star DA-42</i> , matrícula CS-DIZ, dia 05 de julho de 2010, no Aeródromo Municipal de Cascais	
SINOPSE

<p>Na manhã do dia 05 de Julho de 2010, pelas 11:05 (hora local), o CS-DIZ, uma aeronave bimotor operada pela Leávia, descolou do aeródromo de Cascais para efetuar um voo de instrução com aterragem prevista para o mesmo aeródromo. A bordo da aeronave seguia um piloto instrutor e um aluno piloto ambos qualificados para o efeito. Após a descolagem, o piloto instrutor simulou uma falha do motor #1. O voo prosseguiu em direção à Trafaria e posteriormente ao VOR do Espichel onde se repetiu o treino de emergências de falha de motor em voo.</p>	
	FIGURA 22			
	<p>No regresso ao aeródromo de Cascais o CS-DIZ efetuou uma aproximação <i>VOR DME</i>, para a pista 35, seguida de tocar e andar e circuito de aterragem esquerdo.</p> <p>A aeronave entrou no vento de cauda da pista 35 e foi informada, pela Torre, de que se encontrava em nº 4 para aterrar. Entretanto, a tripulação do CS-DIZ visualizou a aeronave que se encontrava à sua frente e prosseguiu para a perna base, mantendo a conveniente separação. A aterragem foi efetuada com o trem recolhido.</p>

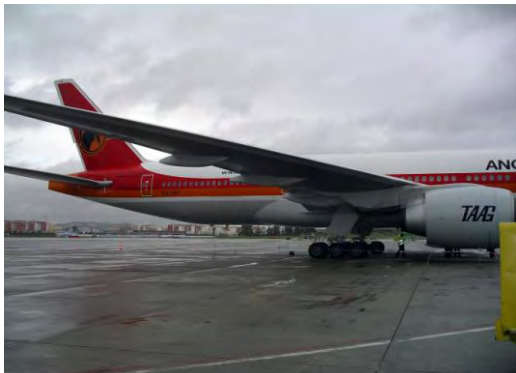
18/INCID/2010			Incidente com o Boeing B-777/200, matrícula D2-TEF, dia 06 de dezembro de 2010, na zona de Almada	
SINOPSE

<p>No dia 06 de dezembro de 2010, pelas 11:151, o voo DTA-651 da TAAG – Linhas Aéreas de Angola, operado pela aeronave Boeing B-777/200, s/n 34567, matrícula D2-TEF, foi alvo de um incidente, pouco depois da descolagem do aeroporto de Lisboa. Tendo descolado às 11:11, na pista 21, em direção a Sudoeste, a aeronave sobrevoou o rio Tejo subindo para a altitude de cruzeiro e começou uma volta pela esquerda, para prosseguir na rota determinada. Quando se aproximava de 5000ft, o motor do lado direito (#2) sofreu uma perda de rotações</p>	
	FIGURA 25			
	<p>do N1, acompanhada de um aumento de EGT e vibração do motor, a qual diminui quando a alavanca de controlo de potência foi reduzida. Ao mesmo tempo era apresentada uma mensagem de comportamento anormal do motor #2, no painel de bordo (EICAS). Foi descontinuada a subida e a aeronave estabilizada a 5000ft, procedendo a tripulação à execução dos <i>checklists</i> apropriados, prosseguindo depois para a aproximação e aterragem no aeródromo de partida. Passados cerca de dez minutos, foi cortado o motor #2 e efetuada uma aterragem monomotor, sem problemas, pelas 11:32, na mesma pista de onde havia descolado 21mn antes.</p>

LESÕES		DANOS	
Fatalidades	Feridos Graves	Feridos Ligeiros ou nenhuns	Aeronave	Terceiros
0	0	0	Ligeiros	Substanciais

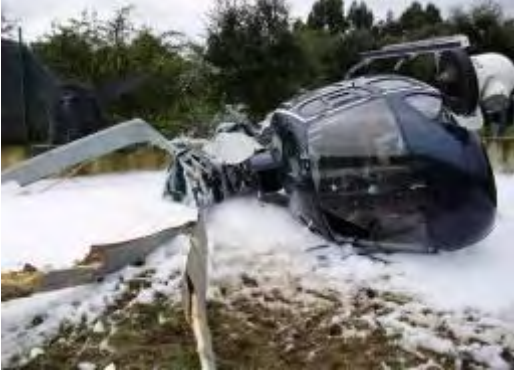
02/ACCID/2011	Acidente com o <i>Eurocopter AS-350 B2</i> , matrícula CS-HFP, dia 10 de janeiro de 2011, em Corroios, Almada			
SINOPSE

<p>No dia 10 de Janeiro de 2011, pelas 09:00 UTC15, o helicóptero da HeliPortugal, <i>Eurocopter AS-350 B2</i>, s/n 4033, matrícula CS-HFP, sofreu um acidente quando procedia a uma missão de observação de tráfego rodoviário, na área da grande Lisboa, ao serviço de uma estação de TV.</p> <p>A aeronave voava a baixa altitude, alguns metros a Oeste da Auto-estrada A-2, próximo da 2ª ponte do Feijó, quando o piloto sentiu um estalo, vindo da parte posterior do helicóptero, ao mesmo tempo que este começava a rodar para a esquerda, sem que fosse possível parar essa rotação com aplicação de pedais.</p>	
	<p>FIGURA 26</p> <p>De imediato iniciou um procedimento de recuperação, para ganhar o controlo e preparou-se para uma aterragem de emergência, num campo desobstruído, nas proximidades. Ocorreu um primeiro contacto com o solo com o patim de cauda e alguma velocidade de translação. O cone de cauda fraturou, a aeronave voltou para o ar, rodopiou cerca de 450º pela esquerda, embateu numa vedação e imobilizou-se sobre o seu lado direito.</p> <p>Ambos os ocupantes saíram ilesos da aeronave, a qual sofreu danos substanciais.</p>

LESÕES			DANOS
Fatalidades	Feridos Graves	Feridos Ligeiros ou nenhuns	Aeronave	Terceiros
0	0	2	Substanciais	Ligeiros

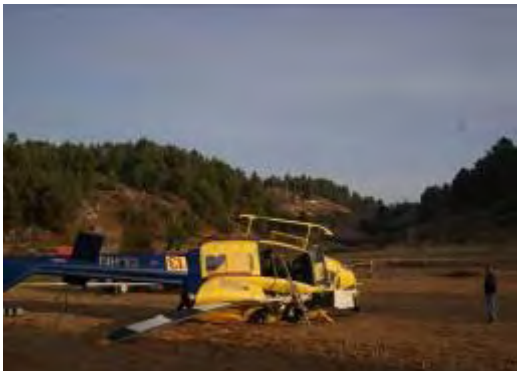
16/ACCID/2011		Acidente com o <i>Bell 212</i> , matrícula CS-HFJ, dia 18 de outubro de 2011, na Quinta do Botelho, Golfar, Trancoso		
SINOPSE

<p>A aeronave estava envolvida em ações de combate a um incêndio florestal. Quando abandonava o teatro de operações com destino à base, levando a bordo um piloto e a equipa de combate ao fogo, o piloto notou uma flutuação das indicações dos motores, acompanhada de uma redução das rotações do rotor principal. Reagiu reduzindo o coletivo e cortando as turbinas, prosseguindo com uma manobra de autorrotação para um terreno próximo, desobstruído de obstáculos.</p>	
	FIGURA 29			
	<p>Ao tocar no solo o helicóptero apresentava-se ligeiramente de lado, pelo que tombou sobre o seu lado esquerdo, embatendo com o rotor no solo e agravando os danos sofridos pela aeronave.</p> <p>Todos os ocupantes saíram pelos seus próprios meios, não tendo sofrido lesões.</p>

LESÕES				
Fatalidades	Feridos Graves	Feridos Ligeiros ou nenhuns	Aeronave	Terceiros
0	0	9	Substanciais	n/a

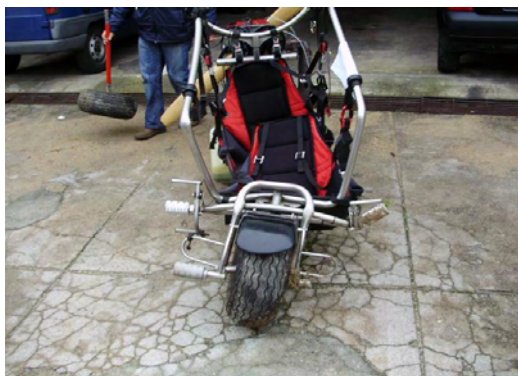
FIGURA 30

Acidente com o *Paramotor Swing Mistral Twin 2*, sem matrícula, no dia 27 de novembro, no Parque Verde do Mondego, Coimbra

A aeronave PMT sofreu danos substanciais na asa e no triciclo, enquanto que a PMP fraturou o hélice e danificou a armadura de proteção.

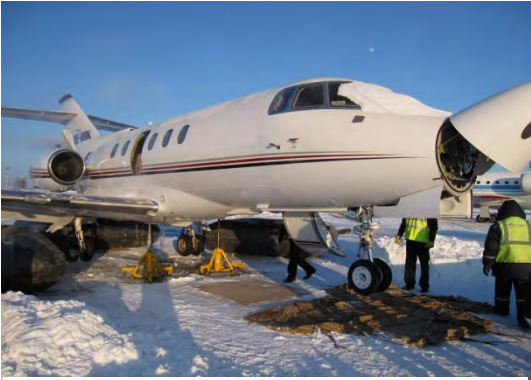
04/INCID/2011	Incidente com o <i>Raytheon Hawker 800XP</i> , matrícula CS-DRK, dia 11 de fevereiro de 2011, no Aeroporto de Vnukovo, Moscovo			
SINOPSE

<p>On the 11th of February, 2011, by 10:5016, NetJets Transportes Aéreos <i>Hawker 800XP</i> aircraft, s/n 258765, registration CS-DRK, flew from Warsaw (EPWA) on a position flight to Moscow Vnukovo (UUWW), from where it should initiate a commercial flight.</p>	
	<p>FIGURA 31</p> <p>indication pin was not showing. Unable to configure the aircraft, after performing all recommended procedures, the crew elected to perform a controlled gear-up landing on the runway.</p> <p>After landing, the crew exited through the over wing emergency window, uninjured, while the aircraft sustained minor damage.</p>		<p>Approaching destination, the crew followed a visual pattern for runway 24 ILS interception, the weather being fine for such procedure. After selecting gear down, on base leg, the main gear locked down and showed two green lights, but the nose gear indicated red and alternate</p>

LESÕES		DANOS	
Fatalidades	Feridos Graves	Feridos Ligeiros ou nenhuns	Aeronave	Terceiros
0	0	2	Substanciais	n/a

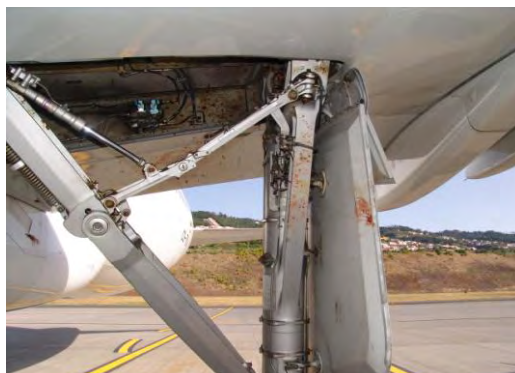
FIGURA 32

Durante a manobra de descolagem na pista 05, no momento da rotação, a aeronave colidiu com um bando de gaivotas que embateram na fuselagem, motores, asas e trem de aterragem.

Foi efetuada uma inspeção baroscópica a vários andares dos compressores e câmaras de combustão, não tendo sido detetados danos nesses componentes.

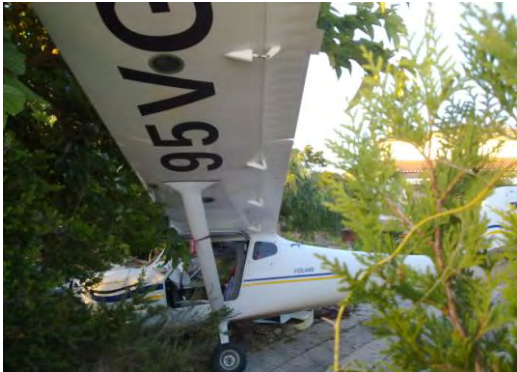
<p>Paragem do motor que ocasionou a aterragem num quintal, tendo como consequências a asa direita e vidro do cockpit partidos.</p>	
			<p>FIGURA 33</p>	
	<p>LESÕES</p>		<p>DANOS</p>	
Fatalidades	Feridos Graves	Feridos Ligeiros ou nenhuns	Aeronave	Terceiros
0	0	1	Substanciais	Ligeiros

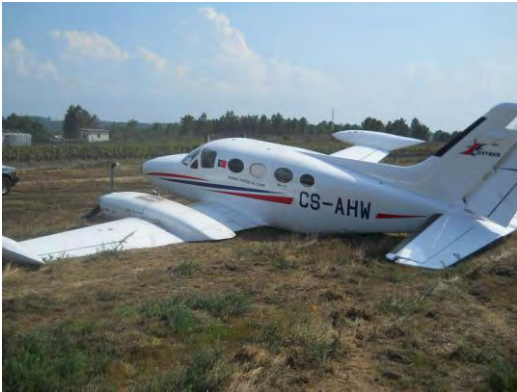
15/INCID/2011		Incidente com o Cessna 414A, matrícula CS-AHW, dia 16 de setembro de 2011, no Aeródromo de Vila Real		
SINOPSE

<p>A aeronave estava envolvida num voo de instrução de pilotagem dedicado à prática de aterragens e descolagens. Ao efetuar a terceira aterragem, a perna principal esquerda do trem de aterragem colapsou obrigando o instrutor a cortar o motor daquele lado antes da asa esquerda tocar no solo e forçar a aeronave a fugir para a esquerda e sair para a berma da pista.</p> <p>Instrutor e aluno saíram ilesos, mas a aeronave sofreu alguns danos no trem principal esquerdo, na parte inferior da fuselagem e no intradorso da asa esquerda.</p>	
			<p>FIGURA 34</p>	
	<p>LESÕES</p>		<p>DANOS</p>	
Fatalidades	Feridos Graves	Feridos Ligeiros ou nenhuns	Aeronave	Terceiros
0	0	2	Ligeiros	n/a

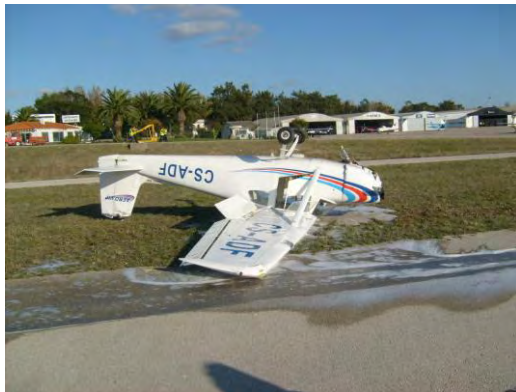
17/INCID/2011	Incidente com o <i>Cessna 150A</i> , matrícula CS-ADF, dia 07 de novembro de 2011, no Aeródromo de Cascais			
SINOPSE

<p>A aeronave aterrava na pista 35 do aeródromo de Cascais quando, na fase do arredondar, fez "balão" e ganhou altitude. A tripulação perdeu o controlo da aeronave que acabaria por embater violentamente com o trem de nariz na pista. Do embate resultou o desprendimento da roda de nariz e a consequente saída de pista, seguida de capotamento quando entrou no terreno adjacente à pista.</p> <p>Os dois ocupantes a bordo da aeronave saíram ilesos da ocorrência.</p> <p>As condições meteorológicas não foram fator contributivo.</p>	
	FIGURA 35			
	LESÕES		DANOS	
Fatalidades	Feridos Graves	Feridos Ligeiros ou nenhuns	Aeronave	Terceiros
0	0	2	Substanciais	n/a

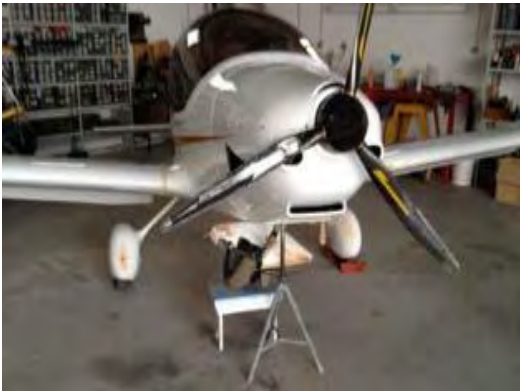
19/INCID/2011		Incidente com o <i>TL Sting 2000</i> , matrícula CS-UQB, dia 01 de dezembro de 2011, no Campo de Voo de Benavente		
SINOPSE

<p>Durante um voo de lazer, na área do aeródromo, o piloto efetuou uma aproximação com <i>flaps</i> na posição máxima e uma velocidade de 120km/h.</p> <p>Ao tocar na pista o avião saltou para o ar, voltou a tocar e à terceira embateu com a roda de nariz.</p> <p>O trem de proa colapsou e as pás do hélice tocaram no solo, ficando danificadas.</p> <p>Os ocupantes saíram ilesos.</p>	
			FIGURA 37	
	LESÕES		DANOS	
Fatalidades	Feridos Graves	Feridos Ligeiros ou nenhuns	Aeronave	Terceiros
0	0	2	Ligeiros	n/a

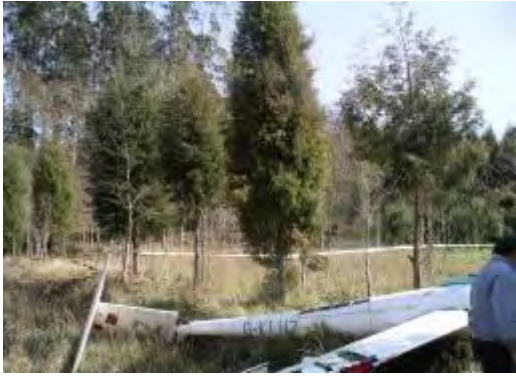
06/ACCID/2012	Acidente com o <i>Moto Planador</i> , matrícula D-KLHZ, dia 25 de março de 2012, em Alvarim, Águeda			
SINOPSE

<p>A aeronave efetuava um voo de treino e de lazer, nas imediações do aeródromo de Águeda. Descolado por volta das 14:20 (locais), o piloto circulou nas proximidades do aeródromo subindo para uma altitude superior a 1200m, depois do que parou e recolheu o motor auxiliar.</p> <p>Quando, pelas 14:40, foi tentado o contacto rádio com a aeronave, não foi obtida qualquer resposta, tendo sido iniciada a procura que veio terminar com a localização da aeronave próximo da localidade de Alvarim, concelho de Águeda.</p>	
	<p>FIGURA 39</p> <p>O piloto, ao manobrar a baixa altitude, terá, provavelmente, perdido o controlo da aeronave, entrando em espiral (spin) e precipitando-se no solo. O embate foi de nariz, na vertical, tendo a cabina ficado destruída e o piloto sofrido morte imediata, por força do impacto com o solo.</p>

LESÕES		DANOS	
Fatalidades	Feridos Graves	Feridos Ligeiros ou nenhuns	Aeronave	Terceiros
1	0	0	Destruída	n/a

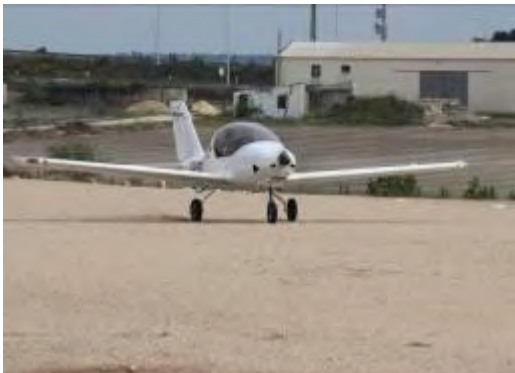
07/ACCID/2012			Acidente com o TL2000 Sting, matricula CS-UQL, dia 03 de abril de 2012, no Campo de Voo de Benavente	
SINOPSE

A aeronave efetuava um voo local de lazer, levando a bordo um piloto do sexo masculino, português, 21 anos de idade e um passageiro do sexo masculino, português, de 18 anos de idade.	
	FIGURA 40		O piloto efetuou duas manobras de descolagem e aterragem, com toque normal no início da pista 33. Na terceira aterragem a aeronave foi tocar com as rodas no chão próximo do meio da pista, mas continuou com a manobra de tocar-e-andar tendo passado o fim da pista a uma altura aproximada de 150pés, quando se viu iniciar um pranchamento	
	para a direita e, tendo desaparecido por detrás dos arbustos, pouco depois ouviu-se um som característico de colisão com o solo.			
	Espectadores, situados junto das instalações do aeródromo, ouvindo aquele som, dirigiram-se de imediato para o local e depararam com a aeronave no solo, aparentemente inteira, e com início de incêndio. Ao aproximar-se houve uma explosão e o fogo propagou-se a toda a aeronave, impedindo qualquer prestação de socorro aos ocupantes. A chegada dos Bombeiros Voluntários de Benavente permitiu extinguir o incêndio mas as vítimas já se encontravam cadáveres e a aeronave totalmente consumida pelo fogo.

LESÕES			DANOS	
Fatalidades	Feridos Graves	Feridos Ligeiros ou nenhuns	Aeronave	Terceiros
2	0	0	Destruída	n/a

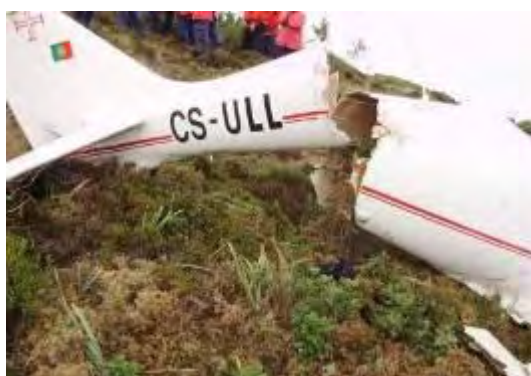
**FIGURA 41**

09/ACCID/2012Acidente com o *Esqual VM-1P*, matrícula CS-ULL, dia 02 de junho de 2012, em Colares, Sintra**SINOPSE**

LESÕES			DANOS	
Fatalidades	Feridos Graves	Feridos Ligeiros ou nenhuns	Aeronave	Terceiros
2	0	0	Destruída	n/a

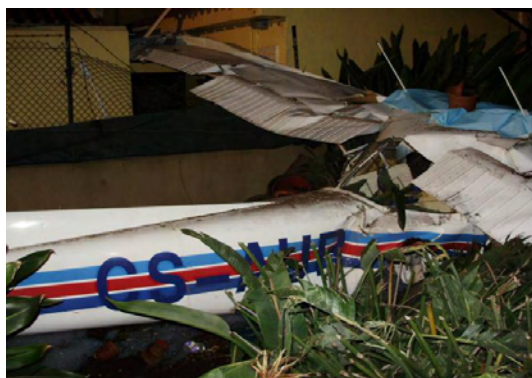
FIGURA 42

Acidente com o *Cessna 152*, matrícula CS-AUR, dia 26 de junho de 2012, em Matarraque, S. Domingos de Rana

A aeronave efetuava um voo local de instrução de voo noturno, levando a bordo um aluno piloto do sexo masculino, português, 23 anos de idade e um instrutor de voo do sexo masculino, português, de 39 anos de idade. Tendo iniciado o voo pelas 21:00, foram efetuadas treze manobras de “tocar-e-andar” na pista 17 do Aeródromo Municipal de Cascais, de acordo com a seleção de pista em uso, em face da direção e intensidade do vento predominante. Antes da 13ª manobra, a tripulação foi informada que iria ser alterada a pista em

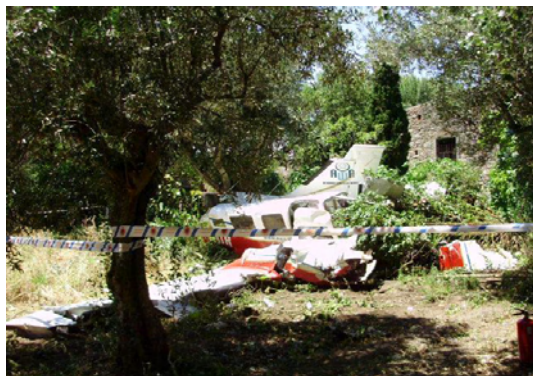
FIGURA 43

Acidente com o *Piper PA-34*, matrícula G-TAIR, no dia 03 de julho de 2012, na Quinta do Manique, Alcabideche

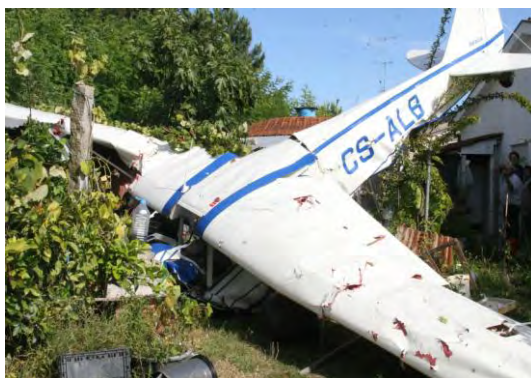
FIGURA 44

Acidente com o *Paulistinha 56-C1*, matrícula CS-ALB, dia 18 de agosto de 2012, em S. Pedro de Merelim, Braga

A aeronave efetuava um voo de treino e lazer, levando a bordo um piloto do sexo masculino, português, 75 anos de idade e um passageiro do sexo masculino, português, de 80 anos de idade. Tendo iniciado o voo pelas 15:10, voaram até Ponte de Lima e regressaram ao aeródromo de partida (Braga) cerca de uma hora depois.

LESÕES			DANOS	
Fatalidades	Feridos Graves	Feridos Ligeiros ou nenhuns	Aeronave	Terceiros
2	0	0	Destruída	Substanciais

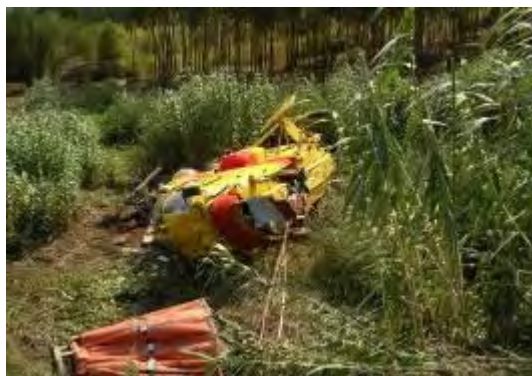
**FIGURA 45**

Acidente com o *Kamov KA-32^a11BC*, matrícula CS-HMO, dia 03 de setembro de 2012, no Parque de Merendas de Espite, Ourem

Ambos os tripulantes conseguiram abandonar a aeronave, pelos próprios meios, com ferimentos ligeiros, tendo esta sofrido danos substanciais nos rotores, cabina de pilotagem, restante fuselagem, cauda e motores.

LESÕES			DANOS	
Fatalidades	Feridos Graves	Feridos Ligeiros ou nenhuns	Aeronave	Terceiros
0	0	2	Substanciais	n/a

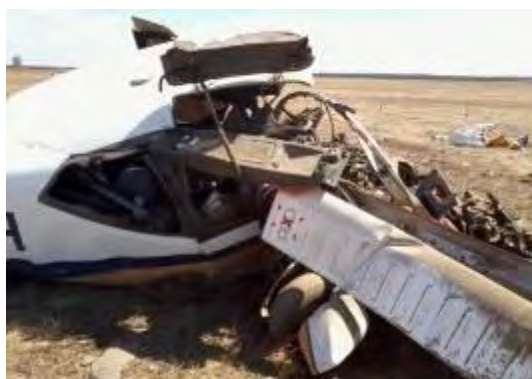
FIGURA 46

Acidente com o *Socata TB200*, matrícula CS-DEH dia 05 de setembro de 2012, no Monte da Pereira, Évora

A aeronave efetuava um voo local de instrução (Diana-315), levando a bordo um aluno piloto do sexo masculino, português, 34 anos de idade. Tendo efetuado o seu primeiro voo solo há cerca de duas semanas, foi-lhe marcado um voo a solo com uma componente de voo alto e uma outra parte de voltas de pista. Após ter executado as manobras em altitude, componentes da primeira parte do voo, o aluno aproximou-se do aeródromo, contactou com a Torre e obteve a informação da pista em uso (01), prosseguindo para uma entrada no circuito conforme com os procedimentos estabelecidos. Depois de ter reportado no vento de cauda e instruído para reportar na final, o Diana-315 não teve mais nenhum contacto com a Torre.

LESÕES			DANOS	
Fatalidades	Feridos Graves	Feridos Ligeiros ou nenhuns	Aeronave	Terceiros
1	0	0	Destruída	n/a

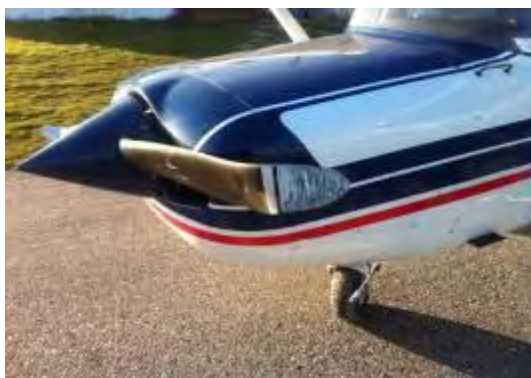
FIGURA 47

Incidente com o *Cessna 152*, matrícula G-CGSP, no dia 24 de janeiro, no Aeródromo de Leiria

O tempo apresentava-se com boa visibilidade, céu limpo e vento calmo, não tendo sido fator contributivo para o incidente. Piloto e passageiro saíram ilesos. A aeronave sofreu danos ligeiros.

LESÕES			DANOS	
Fatalidades	Feridos Graves	Feridos Ligeiros ou nenhuns	Aeronave	Terceiros
0	0	2	Ligeiros	n/a

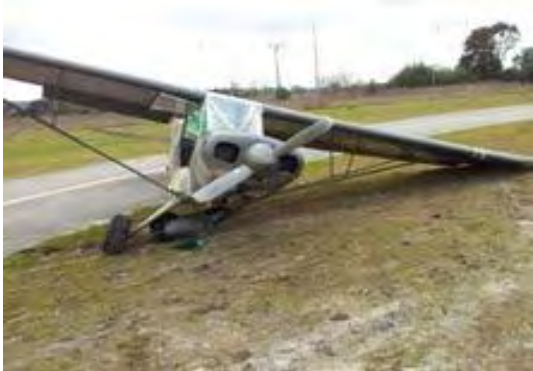
02/INCID/2012	Incidente com o <i>Piper PA18-150</i> , matrícula CS-AQN, dia 05 de fevereiro, no Aeródromo de Leiria			
SINOPSE

<p>A aeronave efetuava um voo local de batismo de voo. Após a aterragem, na pista 02, o piloto deixou o avião rolar alguns metros e remeteu motor para a potência de descolagem, a fim de efetuar mais uma volta de pista.</p> <p>Quando a aeronave começou a desviar-se do eixo central da pista, tentou controlar a direção, mas não o conseguiu, por sentir que os comandos de direção se encontravam bloqueados.</p>	
	FIGURA 48		<p>Reduziu de imediato o motor mas não conseguiu evitar que o avião saísse do asfalto para a berma do lado esquerdo. A perna esquerda do trem colapsou e a ponta da asa esquerda e o hélice colidiram com o solo. Piloto e passageiro saíram ilesos, pelos próprios meios, mas a aeronave sofreu danos ligeiros na ponta da asa esquerda, trem de aterragem e ponta das pás do hélice.</p>

LESÕES		DANOS	
Fatalidades	Feridos Graves	Feridos Ligeiros ou nenhuns	Aeronave	Terceiros
0	0	2	Ligeiros	n/a

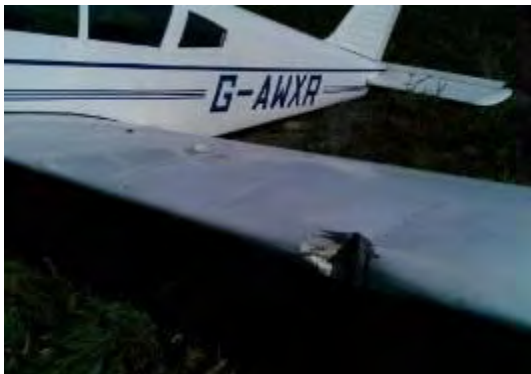
03/INCID/2012			Incidente com o <i>Piper PA28-180</i> , matrícula G-AWXR, dia 12 de fevereiro, no Aeródromo de Espinho	
SINOPSE

<p>A aeronave <i>Piper PA-28</i>, matrícula Inglesa G-AWXR, propriedade do Aero Clube da Costa Verde, em Espinho, efetuava um voo local nas imediações do aeródromo, em Paramos.</p> <p>Ao efetuar uma aterragem na pista 35, o piloto não conseguiu parar a aeronave dentro da pista tendo continuado para lá das marcas do fim da mesma. Na iminência de colidir com a barreira de terra colocada antes da estrada, o piloto des-</p>	
	FIGURA 49			
	viou a aeronave para a sua esquerda, indo colidir com a vedação de rede que limita a área do aeródromo.			
	O tempo apresentava-se com boa visibilidade, céu limpo e vento fraco de Leste (070º/05kts).			
	Piloto e passageiros saíram ilesos, pelos próprios meios, tendo a aeronave sofrido danos ligeiros.			
LESÕES			DANOS	
Fatalidades	Feridos Graves	Feridos Ligeiros ou nenhuns	Aeronave	Terceiros

0	0	1	Ligeiros	n/a

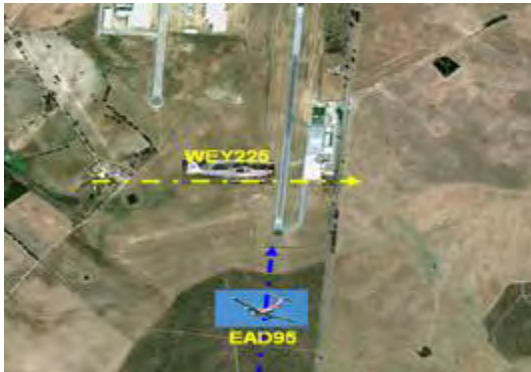
04/INCID/2012		Incidente entre o <i>Beechcraft</i> matrícula CS-AVL, o <i>Socata</i> matrícula CS-DEM e o <i>Grob G115</i> matrícula D-EGXL, dia 13 de fevereiro, no Aeródromo de Évora		
SINOPSE

<p>As aeronaves CS-DEM e CS.AVL, com os indicativos de chamada EVR315 e EAD95, respetivamente, encontravam-se no circuito de pista, efetuando manobras de “tocar e andar”, na pista 01 do aeródromo de Évora, com um instrutor e um e dois alunos, respetivamente, quando a aeronave D-EGXI, com o indicativo de chamada WEY225, contactou com o AITA e foi informada das condições de tráfego existentes no aeródromo, do</p>	
	FIGURA 50			
	<p>QNH e da pista em uso. Desrespeitando os procedimentos em uso no aeródromo, esta última aeronave efetuou uma passagem cruzada, a baixa altitude, sobre o aeródromo, à frente do tráfego na final curta e aterrou de imediato, com uma aeronave na pista e outra na final, obrigando esta a borregar.</p>		<p>Do incidente não resultaram lesões nos tripulantes e passageiros, nem danos nas aeronaves envolvidas.</p>

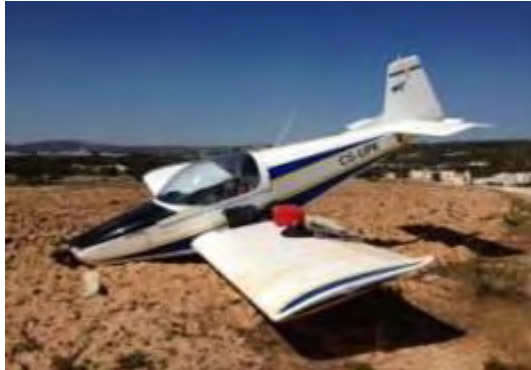
05/INCID/2012	Incidente com o <i>Pioneer 200</i> , matrícula CS-UPK, dia 12 de março, no Pé da Pedreira, Alcanede			
SINOPSE

<p>A aeronave efetuava um voo de lazer, com duas pessoas a bordo, do Aeródromo Municipal de Torres Vedras (Sta. Cruz) para o Aeródromo Bissaya Barreto (Coimbra), quando se verificou uma falha do motor e o piloto foi forçado a aterrar de emergência num terreno não preparado, nas proximidades de Pé da Pedreira, Alcanede, concelho de Santarém.</p>	
	<p>FIGURA 51</p> <p>esta assentou a parte inferior da carenagem do motor no solo, danificando o hélice e o berço do motor e causando algumas abrasões no intradorso da asa esquerda.</p> <p>Tripulantes saíram ilesos, tendo a aeronave sofrido danos ligeiros.</p>		<p>Devido às irregularidades do terreno, o trem de nariz da aeronave colapsou e</p>	
	LESÕES		DANOS	
Fatalidades	Feridos Graves	Feridos Ligeiros ou nenhuns	Aeronave	Terceiros

0	0	2	Substanciais	n/a
