## NOTA INFORMATIVA DE INCIDENTE COM AERONAVE AIRCRAFT INCIDENT NOTICE

PROCESSO GPIAA     GPIAA ID PROCESS			
12/INCID/2016			
Data     <i>Date</i> 10/09/2016	Hora     <i>Time</i> 12:20 (Local)	Local     <i>Location</i> LPEV	
Aeronave     <i>Aircraft</i> Cessna	Tipo     <i>Type</i> 152	Matrícula     <i>Registration</i> CS-EAT	Nº de série     <i>Serial number</i> 15281796
Operador     <i>Operator</i>	Instituto de Formação aeronáutica		
Origem     <i>Origin</i>		Destino     <i>Destination</i>	
Cascais LPCS		Évora LPEV	
Pessoas a bordo     <i>People on board</i>		01	
Lesões     <i>Injuries</i>	Tripulação     <i>Crew</i>	Passageiros     <i>Passengers</i>	Outros     <i>Other</i>
Fatais     <i>Fatal</i>	-	-	-
Graves     <i>Serious</i>	-	-	-
Ligeiras / Nenhumas     <i>Minor None</i>	01	-	-
Danos na aeronave     <i>Aircraft damage</i>		Ligeiros     <i>Minor</i>

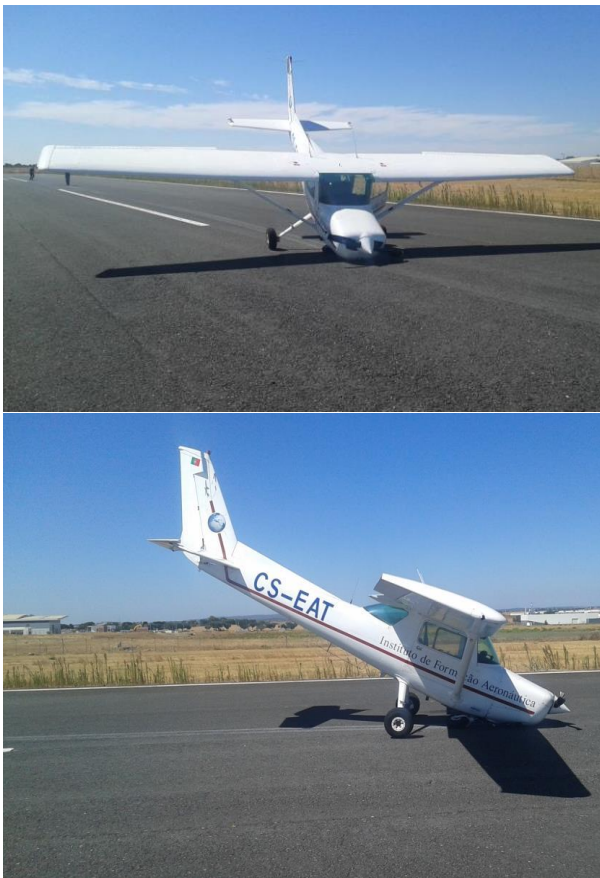
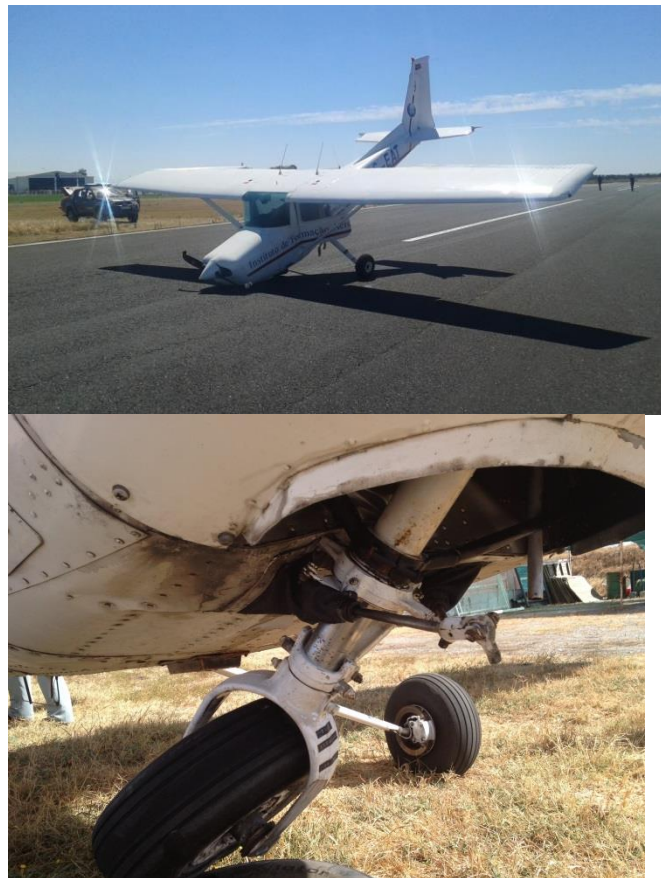
Figura 1 || Picture 1

que a prevista, tendo a aeronave efetuado um *bouce*, em que o piloto na tentativa de contrariar o *bouce*, inflête o manche para baixo, nesse momento a aeronave embate com o trem de nariz, que não suportou o impacto, vindo a ceder fazendo com que a aeronave raspasse com a carenagem inferior do motor no asfalto.

expected, having touched the runway the aircraft performed a bounce, in which the pilot in an attempt to control the bounce, deflects the joystick down, at that time the aircraft collides with the nose gear, which did not support the impact, breaking and making the aircraft scrape with the lower engine cowling in the asphalt.
