Aterragem sem trem // Wheels-up landing

PIPER PA-34-200T Seneca II

Incident Occurrence Investigation

16/INCID/2016

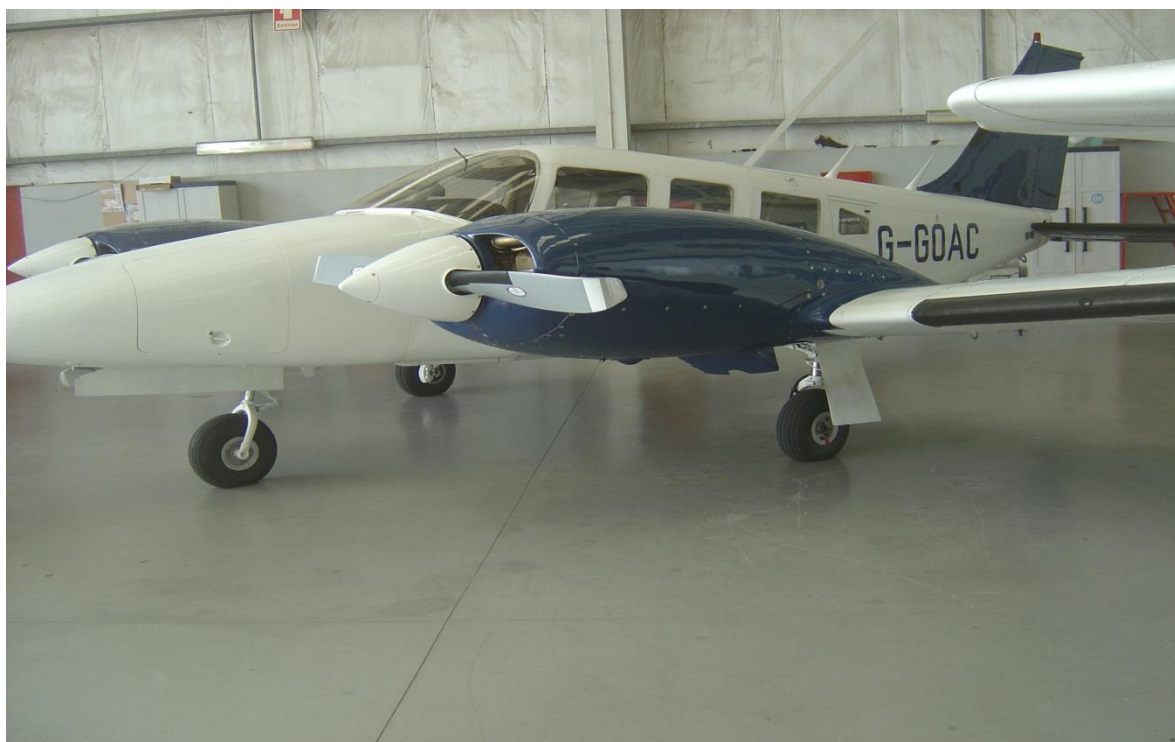
figura || picture nº 1

A aeronave sofreu danos nas pontas das hélices e raspou a ponta interior do *flap* do lado esquerdo (figura nº 1).

The aircraft suffered damage on the propellers tips and scraped the inboard edge of the flap on the left side (picture nº 1).

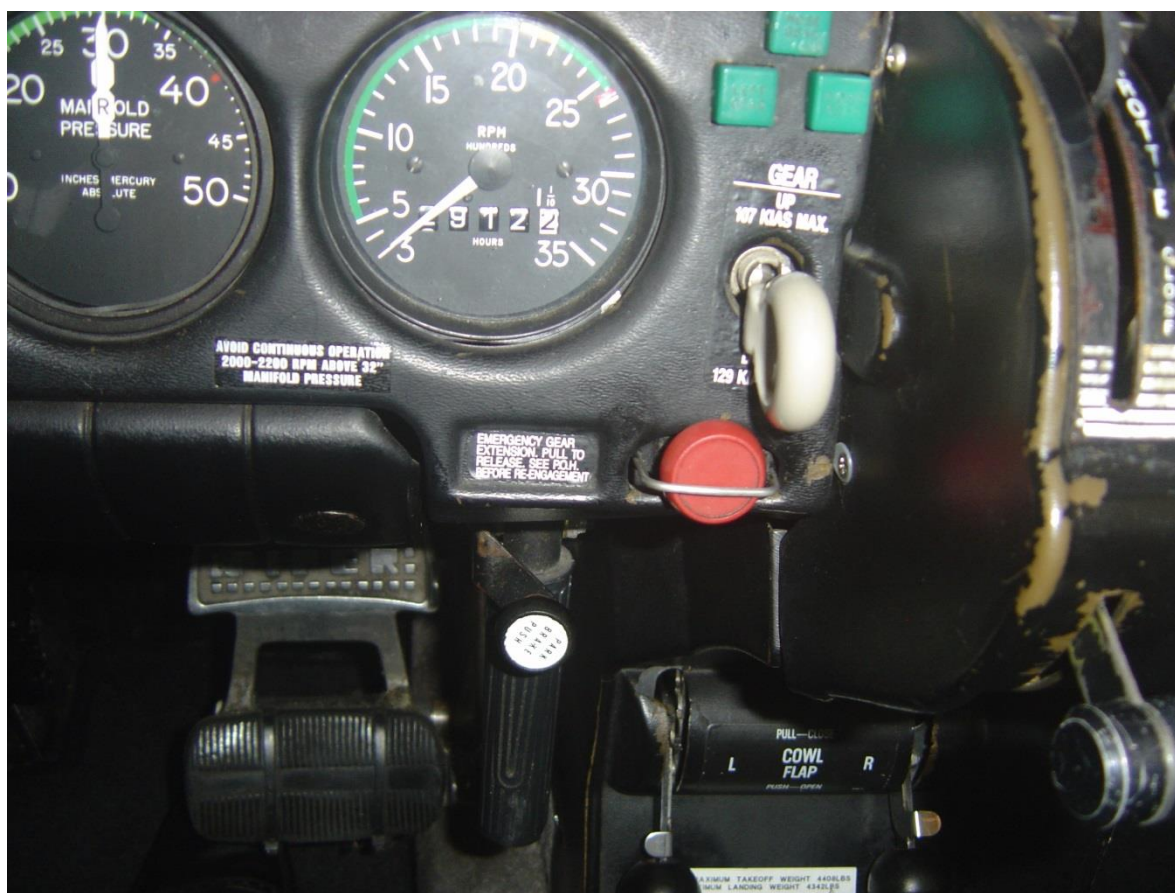
figura || picture nº 2

Improperly moving a control, lever or switch could have drastic consequences in the cockpit. Make sure that the airplane responds as expected to avoid a potentially dangerous surprise.

Take the time to ensure that your action creates the desired response.

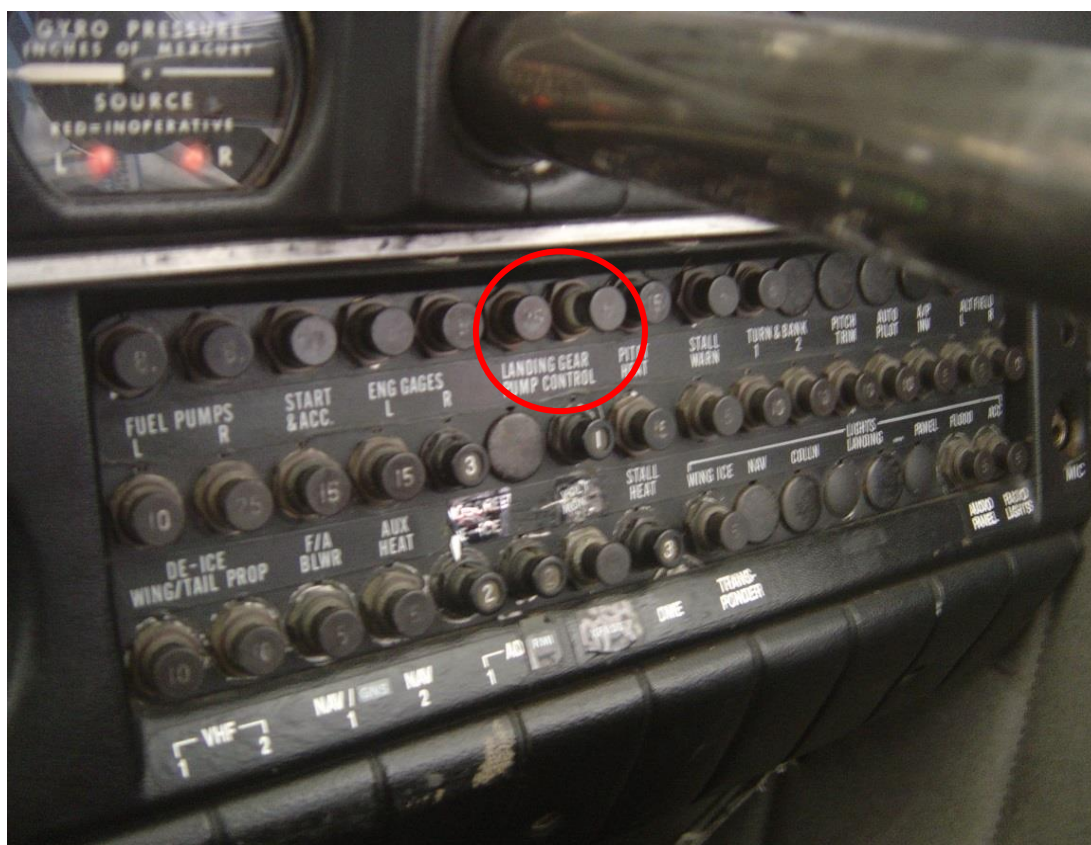
figura || picture nº 4

Several similar occurrences analyzed during this investigation were found to be recurrent in this type of aircraft, crew members open the landing gear control circuit breaker to silence the warning horn of the landing gear not down and locked when simulating the landing with one engine inoperative (reduced).

O GPIAA alerta e recomenda que o disjuntor de controlo do trem de aterragem não seja utilizado para silenciar o aviso sonoro do trem de aterragem não bloqueado em baixo.

The GPIAA alert and recommends that the landing gear control circuit breaker is not used to silence the warning horn of the landing gear not down and locked.
