## **RELATÓRIO FINAL DE ACIDENTE**

**AIR TRACTOR - 802A**

**EC-JLB**

**RELATÓRIO FINAL DE ACIDENTE Nº 12/ACCID/2012**

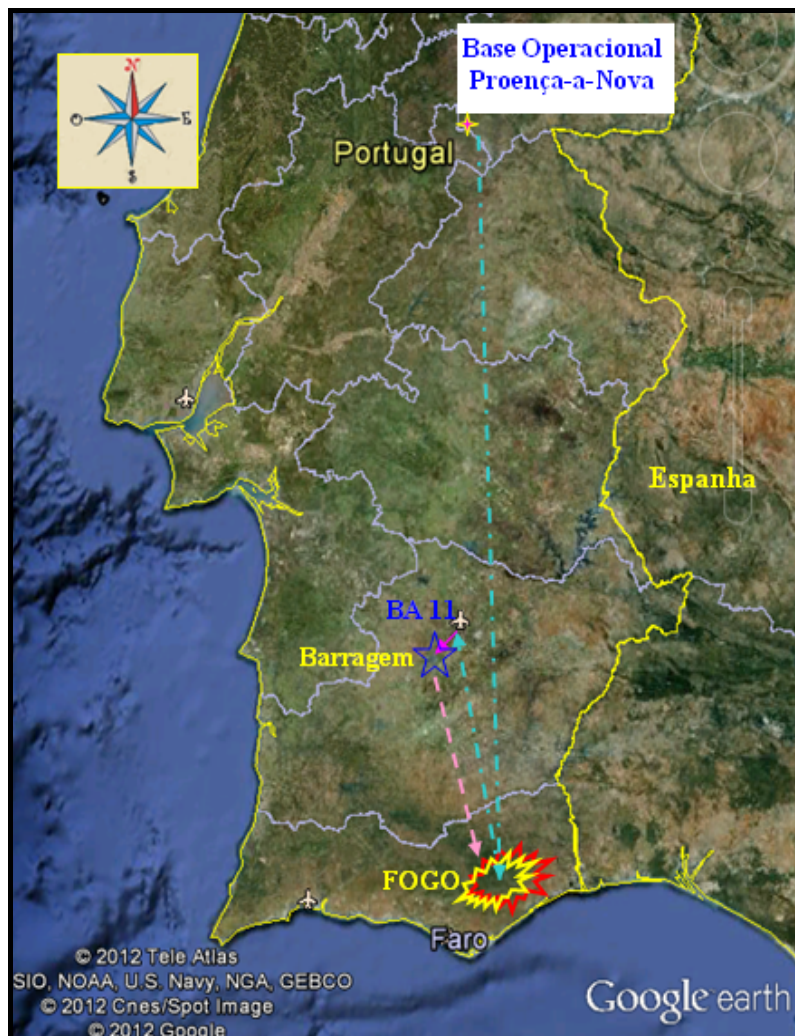
Figura Nº 1

As aeronaves haviam descolado da sua base operacional habitual (Proença-a-Nova) pelas 07:25, dirigiram-se para a zona do fogo, onde descarregaram o produto, e daí prosseguiram para o aeródromo militar de Beja (Base Aérea Nº 11), onde reabasteceram de combustível e os pilotos tiveram um ligeiro descanso (inferior a duas horas). Por volta das 12:10, as duas pares de aviões anfíbios descolaram em sequência com destino à barragem do Roxo, onde previam efectuar um reabastecimento de água e prosseguir de novo para a zona do fogo (*figura nº 1*).

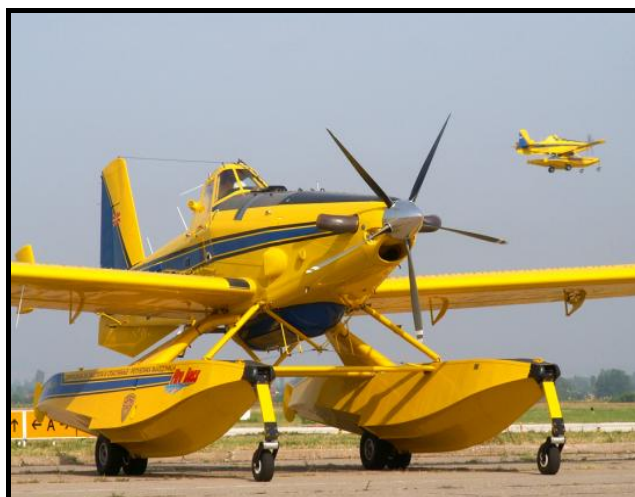
Figura Nº 4

A aeronave em causa (*figura nº 4*) era um monomotor, monoplane de asa baixa, monolugar, especialmente preparada para o combate ao fogo florestal, estando equipada com um sistema de reabastecimento de água em corrida (*scooping*), capaz de admitir 3100 litros (820 galões) de água em 30 segundos, para o que foram instalados flutuadores, incorporando o trem de aterragem em terra, tornando-a assim mais versátil e eficaz.

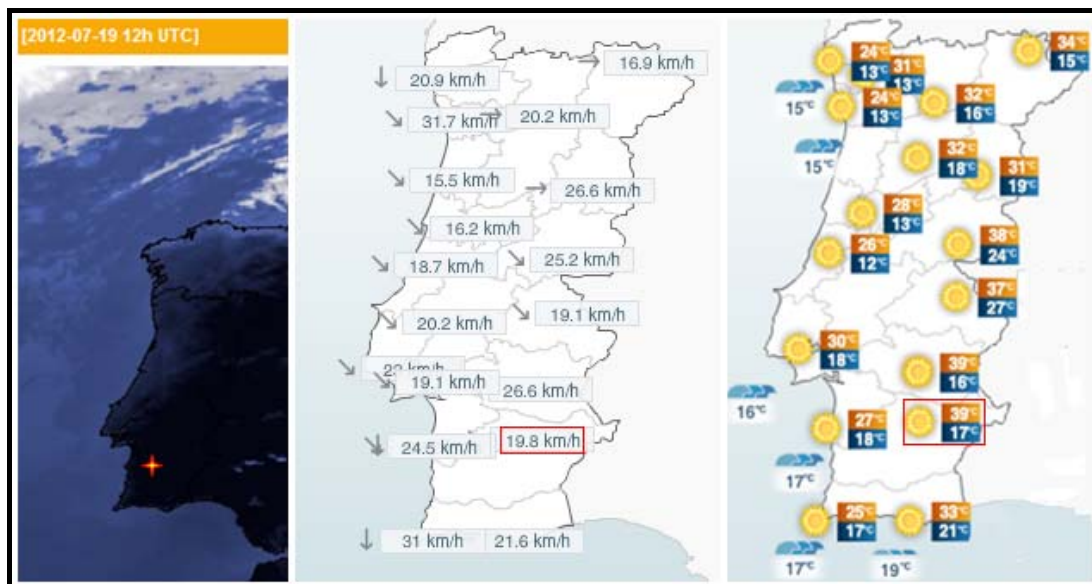
Figura Nº 5

O tempo era bom em todo o percurso, com céu limpo, vento fraco a moderado de Noroeste e temperaturas do ar elevadas, podendo vir a atingir 39°C (*figura nº 5*).

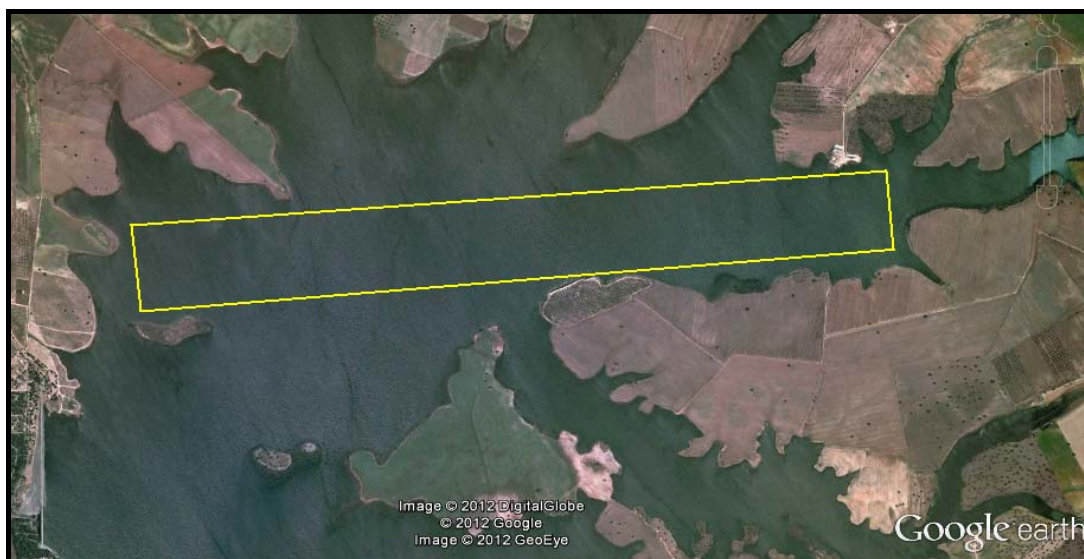
Figura Nº 6

A albufeira da barragem do Roxo fica situada a cerca de 18km a Sudoeste do aeródromo militar de Beja e encontrava-se com um nível de água elevado, o que, dada a ausência de obstáculos nas suas margens, por não existirem elevações significativas nem haver linhas de transporte de energia eléctrica na zona, propiciava óptimas condições para operações de “scooping”. Com uma orientação de 265º verdadeiros (com vento soprando de 310º), era possível construir uma pista virtual com 4000m X 400m (*figura nº 6*), muito acima das necessidades de aeronaves deste tipo.

Tendo descolado em sequência, pelas 12:10, as quatro aeronaves voaram em grupo até à Barragem do Roxo e entraram para scooping, também em formação, no rumo aproximado de  $265^\circ$  (Verdadeiros), por ser a direcção que garantia uma pista virtual mais comprida e suficientemente larga para permitir a operação conjunta das quatro aeronaves (figura nº 6).
