MINISTÉRIO DA ECONOMIA E DO EMPREGO
GABINETE DE PREVENÇÃO E INVESTIGAÇÃO DE ACIDENTES COM AERONAVES

RELATÓRIO SUMÁRIO DE INCIDENTE COM AERONAVE

Data/hora: 2012 / 07 / 31 @ 19:25 UTC	Proc. nº: 14 / INCID / 2012
Operador: Particular	Tipo de Incid.: TÉCNICO
Id. da aeronave: BRM Land Africa, s/n 0155/912ULS/10-LA, matrícula CS-URY	
Local: Praia da Vieira, Leiria	
Tipo de voo: Lazer	Fase do voo / Operação: Cruzeiro
Ocupantes: Tripulantes / Pax: 1 / 1	Lesões: Nil
Danos na Aeronave: Substanciais	
Outros Danos: Nil	
<p>Sinopse: A aeronave descolara do Aeródromo José Ferrinho de Leiria e dirigira-se para a orla marítima.</p> <p>Quando voava ao longo da praia, sobre o mar, em voo lento, a aeronave teve um afundamento súbito que fez com que o trem principal tivesse contactado a água e forçado a colisão do trem de proa, o qual fraturou e foi destacado da aeronave. O trem principal foi arrancado mas ficou pendurado pelas tubagens hidráulicas dos travões. O piloto prosseguiu para o aeródromo de Leiria onde aterrou, sem trem.</p> <p>Os ocupantes saíram ilesos e a aeronave sofreu danos substanciais no trem de aterragem, hélice e fuselagem.</p>

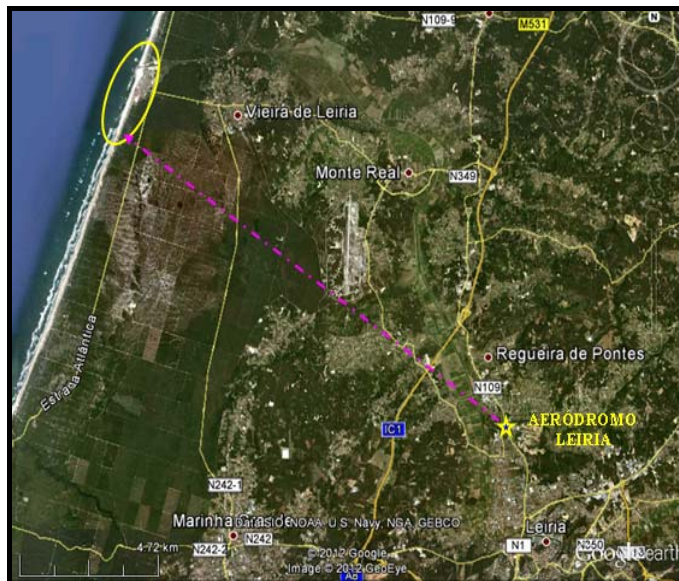
Figura Nº 1

Pelas 18:25 UTC¹, descolou do aeródromo José Ferrinho, Leiria, a aeronave ultraleve BRM Land África Impala, matrícula CS-URY, levando a bordo um piloto e um passageiro dirigindo-se para a linha de costa e evoluindo ao longo da praia, nas proximidades de Vieira de Leiria (figura nº 1).

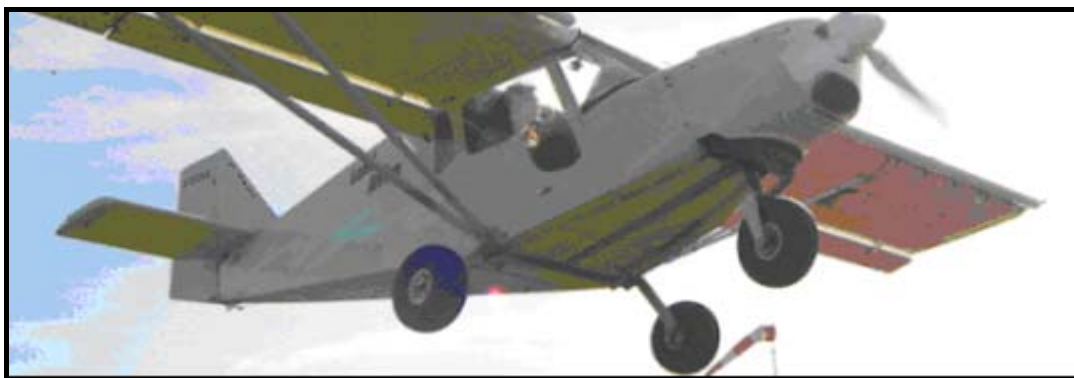
Figura Nº 3

O trem de aterragem do Land Africa é do tipo triciclo, não escamoteável, composto por duas pernas principais e uma perna de proa (*figura nº 3*). As rodas do trem principal estão equipadas com um sistema de travagem hidráulica de discos, atuado através dos pedais.
