MINISTÉRIO DA ECONOMIA E DO EMPREGO
GABINETE DE PREVENÇÃO E INVESTIGAÇÃO DE ACIDENTES COM AERONAVES

RELATÓRIO DE INCIDENTE COM AERONAVE

Data/hora: 2012 / 03 / 12 @ 12:30 UTC ¹	Proc. nº: 05 / INCID / 2012
Operador: Particular	Tipo de Incid.: TÉCNICO
Id. da aeronave: Pioneer 200, s/n 139, matrícula CS-UPK	
Local: Pé da Pedreira; Alcanede; Santarém	
Tipo de voo: Lazer	Fase do voo / Operação: Cruzeiro
Ocupantes: Tripulantes / Pax: 1 / 1	Lesões: Nil
Danos na Aeronave: Substanciais	
Outros Danos: Nil	
<p>Sinopse: A aeronave efectuava um voo de lazer, com duas pessoas a bordo, do Aeródromo Municipal de Torres Vedras (Sta Cruz) para o Aeródromo Bissaya Barreto (Coimbra), quando se verificou uma falha do motor e o piloto foi forçado a aterrar de emergência num terreno não preparado, nas proximidades de Pé da Pedreira, Alcanede, concelho de Santarém.</p> <p>Devido às irregularidades do terreno, o trem de nariz da aeronave colapsou e esta assentou a parte inferior da carenagem do motor no solo, danificando o hélice e o berço do motor e causando algumas abrasões no intradorso da asa esquerda.</p> <p>Ambos os ocupantes saíram ilesos.</p>

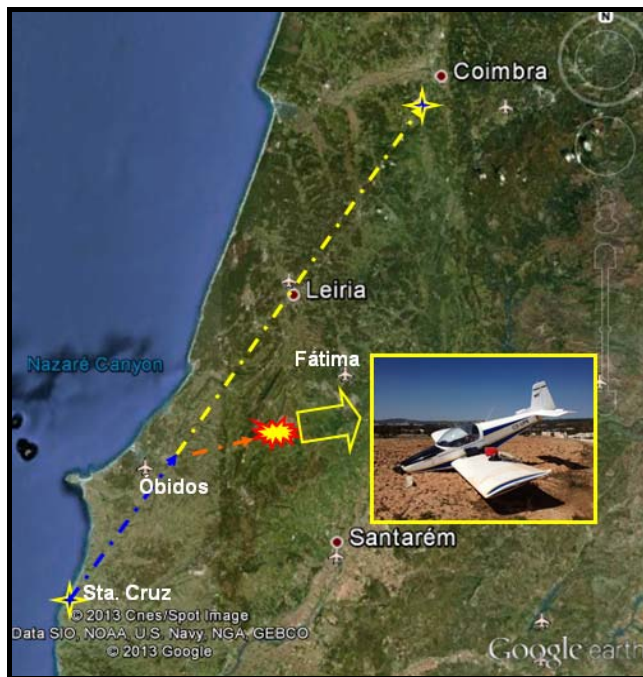
Figura Nº 1

A aeronave partira do Aeródromo Municipal de Torres Vedras (LPSC), em Sta Cruz, com destino ao Aeródromo Bissaya Barreto (LPCO), em Coimbra (*figura nº 1*), levando a bordo um piloto e um passageiro.
