## **RELATÓRIO FINAL DE ACIDENTE**

**TECNAM P-96 GOLF**

**CS - UOO**

**RELATÓRIO FINAL DE ACIDENTE Nº 19/ACCID/2010**

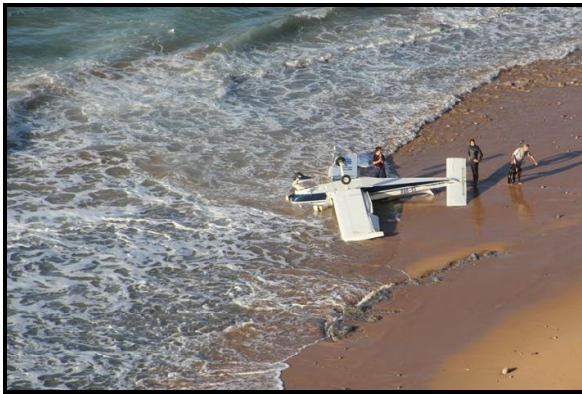
Figura Nº 2

Três destas testemunhas tentaram puxar o avião para a zona de areia seca, puxando pela cauda e pelo *flap* esquerdo do avião (*figura nº 2*).

Devido à grande resistência oferecida, não só pela força do mar mas também por ter entrado areia para dentro da cabina (aeronave invertida e *canopy* estilhaçada), não conseguiram remover o avião e retirar os ocupantes, o que só foi possível depois da chegada dos Bombeiros Voluntários de Colares (BVC), alertados por uma das testemunhas.

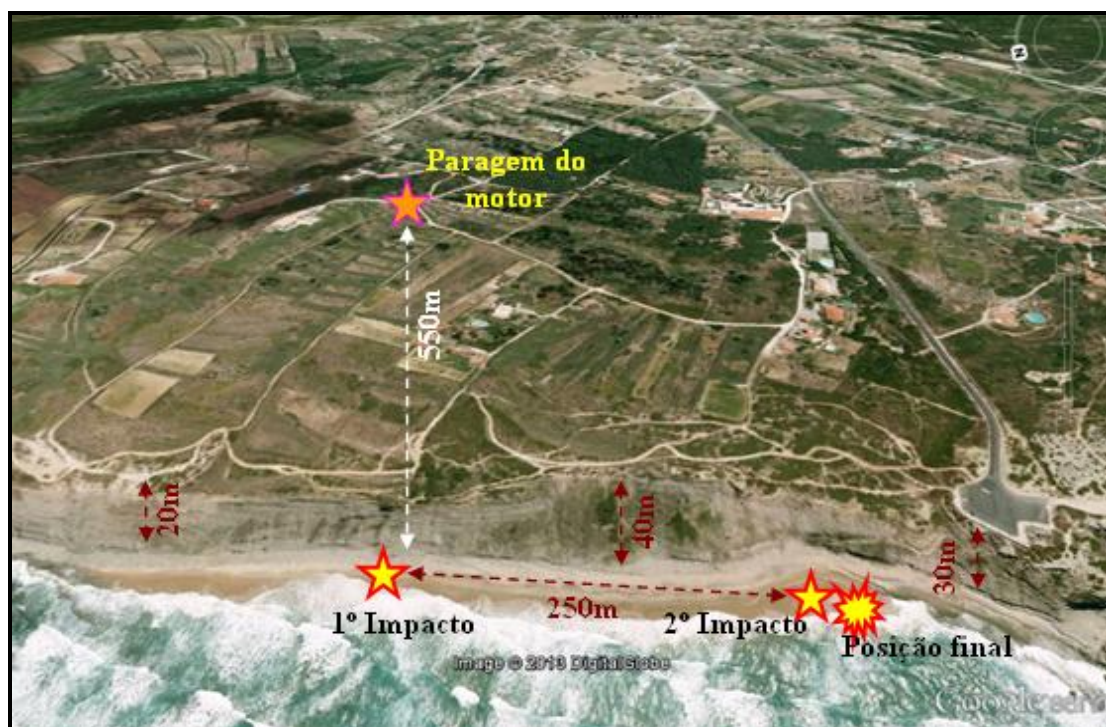
Figura Nº 9

O acidente ocorreu na praia da Aguda, uma pequena língua de areia de dimensões variáveis, de acordo com a maré, podendo ir de 800m até 430m de comprimento e uma largura de 50m a 15m, junto de uma falésia com grande altura (20m < 40m), lugar situado a cerca de 550m de distância da vertical do ponto onde a aeronave supostamente se encontrava no momento da paragem do motor (figura nº 9).

A superfície da praia é muito inclinada e no extremo sul encontra-se uma formação rochosa, estratificada, formando degraus de cerca de 60cm de altura, a qual pode ficar submersa na maré-alta mas era parcialmente visível na hora em que se deu o acidente.

A aeronave aproximou-se da praia, vinda do mar, em volta pela direita, tentando uma aterragem no sentido norte-sul (*figura nº 9*).

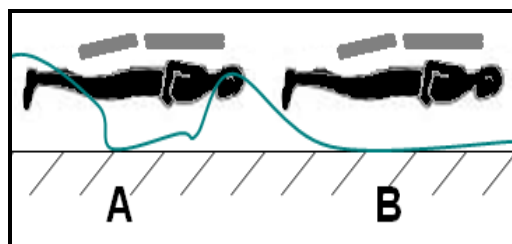
Figura Nº 14

O piloto encontrava-se inconsciente, apresentava índice elevado de cianose<sup>3</sup>, estava em situação de hipotermia, em paragem respiratória e com débeis sinais cardíacos. Tinha a face voltada para baixo e estava em posição estendida, suspenso no ar pelos cintos que o seguravam à cadeira, cujo encosto se deformara ficando reclinado para trás (*figura nº 12*).

Este facto terá contribuído para a sua sobrevivência ao permitir que a água aspirada para os pulmões, quando a onda lhe tapava a boca (*figura nº 14-A*), fosse parcialmente expelida por gravidade, no regresso da vaga, quando a cara ficava a descoberto (*figura nº 14-B*).

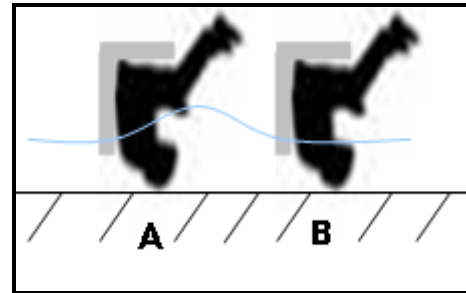
Figura Nº 15

O passageiro encontrava-se inanimado, sentado na sua cadeira, amarrado com o cinto de segurança e com a cabeça assente no solo, debaixo de água. Nesta posição a água, que entrava e refluía com o movimento das ondas, mantinha sempre cobertas as vias respiratórias (*figura nº 15*), impedindo a respiração e obrigando à inalação de água.

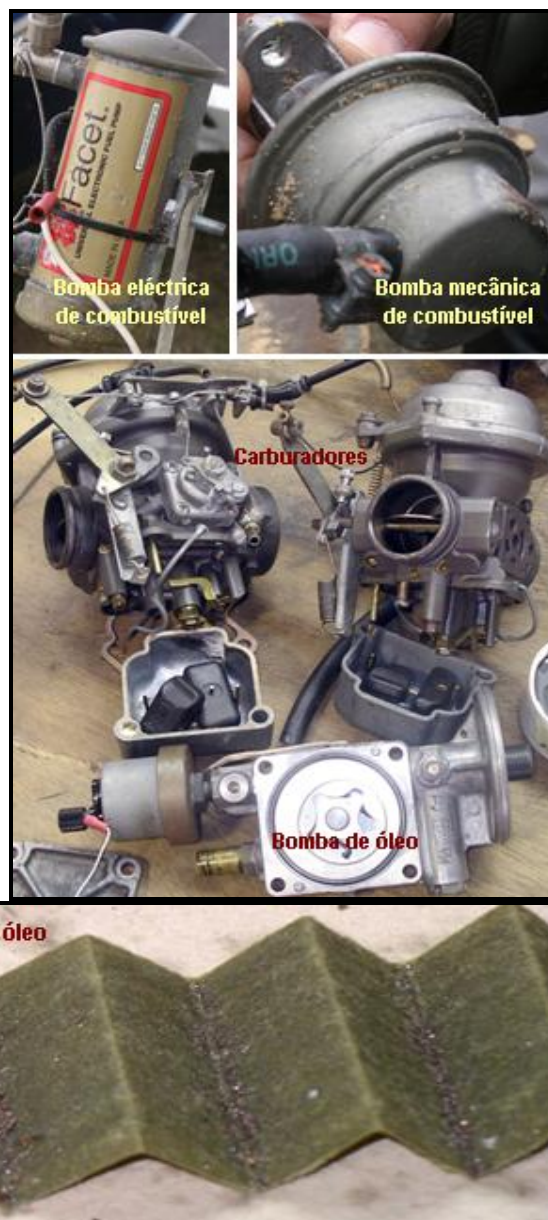
Figura Nº 17

- O sistema de ignição não apresentava qualquer defeito ou interrupção de continuidade, com os magnetos em perfeitas condições de operação e as velas limpas e com folga adequada.
- As bombas de combustível estavam cheias de AVGAS, todas as tubagens se encontravam desentupidas e os carburadores em condições normais e com combustível nas tinas.
- O sistema de lubrificação estava normalmente abastecido, com a bomba de óleo em bom estado de operação, mas o filtro de óleo estava muito sujo, apresentando limas metálicas de cores prata e cobre, limas que também foram detectadas no bujão magnético, em grande quantidade.

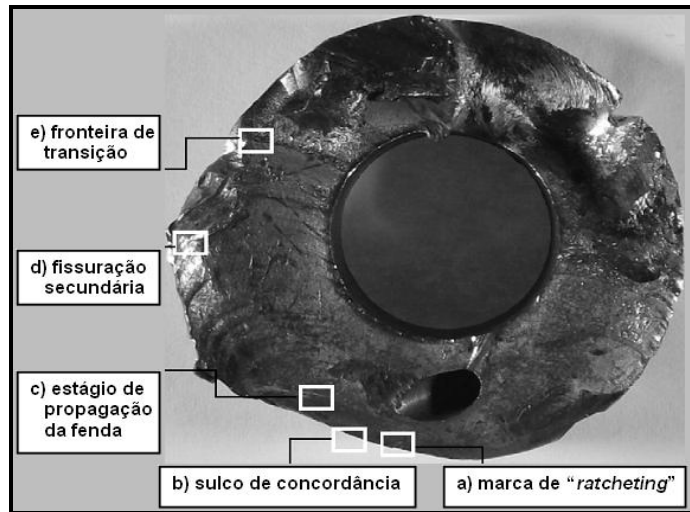
Figura Nº 24

De modo a efectuar um exame mais detalhado das características morfológicas da superfície da fractura, através da observação com recurso ao MEV, foram seleccionadas cinco áreas diferentes, ao longo de toda a superfície (*figura nº 24*), cada uma dessas áreas foi observada em detalhe, com diferentes ampliações, e obtidos os resultados que se apresentam nas alíneas seguintes.

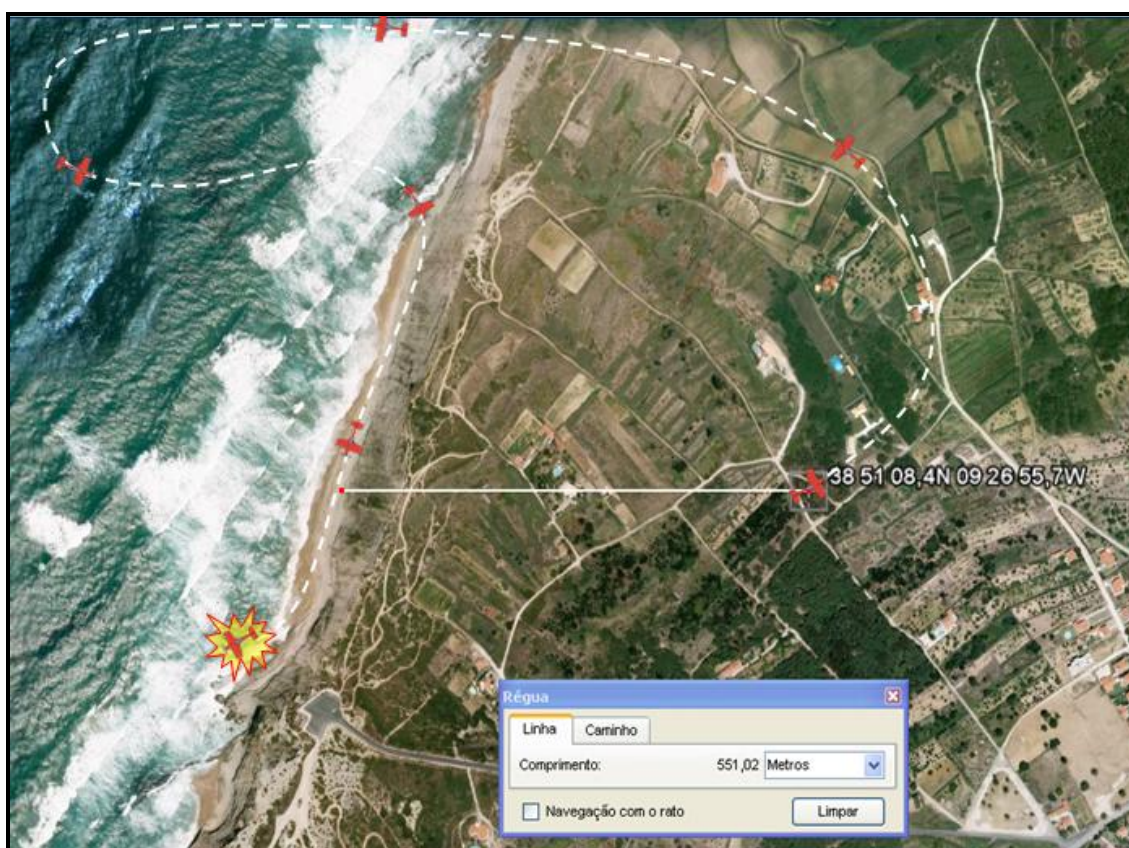
Figura Nº 29

A partir da última posição radar registada às 15:21:00 (38 51 08.4N 009 26 55.7W) foi traçado o provável percurso efectuado pela aeronave (*figura nº 29*), até à sua imobilização no mar, baseado no relato do piloto e nos testemunhos recolhidos no local.

Perante a falha do motor, o piloto dirige-se para o mar, voltando pela esquerda, mantendo o avião limpo e deixando de contactar com o controlo de tráfego aéreo, provavelmente por ter cortado a alimentação para o equipamento de rádio, o que também ajuda a explicar a perda do sinal do transponder, por parte do radar. Na inspecção ao posto de pilotagem foi encontrada a chave de ignição desligada e os magnetos em “OFF”.

Analizando detalhadamente o percurso efectuado (*figura nº 29*), é legítimo concluir pela possibilidade de atingir a pista da Tojeira, caso o piloto tivesse optado por essa hipótese.

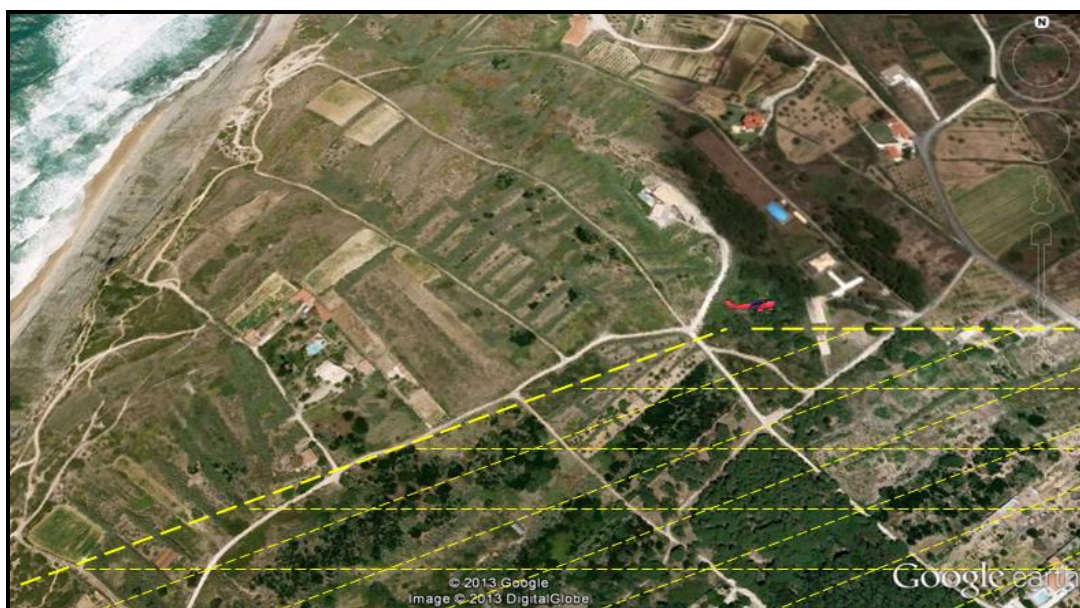
Figura Nº 30

Na altura da paragem do motor, a área envolvente era rica em terrenos razoavelmente planos e desobstruídos, com excepção de uma pequena zona situada a Sul da posição da aeronave (*figura nº 30*). Além do mais, esta região era bem conhecida do piloto por aí voar frequentemente.
