NOTA INFORMATIVA DE INCIDENTE COM AERONAVE

PROCESSO GPIAA Nº 31/INCID/2014			
Data 30/10/2014	Hora (locais): 16:30	Local: LPCS / CASCAIS	
Aeronave	Tipo: Cessna A-152	Matrícula: CS-AYN	Nº de série: 0990
Operador	E. A. Aerocondor		
Origem/Destino	LPCS - CASCAIS / LPCS - CASCAIS		
Pessoas a bordo	1		
Lesões	Tripulação	Passageiros	Outros
Fatais	0	0	0
Graves	0	0	0
Ligeiras / Nenhumas	0/1	0	0
Danos na aeronave: trem de nariz, asa direita, hélice e motor

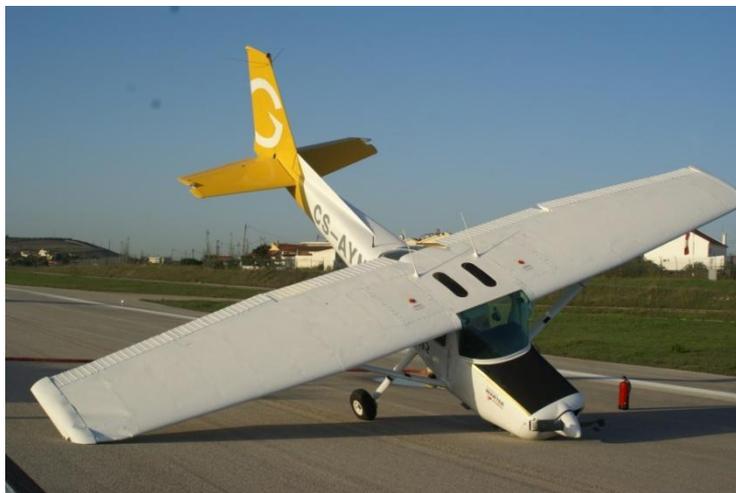
Na fase do “*flare*” arredondamento, a aeronave bateu forte com o trem principal na pista o que provocou um salto (*bounce*), no segundo toque bate forte com o trem de nariz o que provocou o rebentamento do pneu e a fratura do próprio trem, embatendo com o hélice na pista provocando-lhe danos substanciais.

A aeronave deslizou ao longo da pista cerca de 40m, desviando-se para o lado esquerdo até se imobilizar numa posição semi-vertical apoiada na asa direita e no nariz, ainda dentro da área asfaltada.

A aeronave sofreu danos no grupo motopropulsor, na roda de nariz e asa direita.
