Colisão com o solo // Ground collision
Campo de Voo de Valdonas-Tomar

Zephyr 2000

09/ACCID/2010

RELATÓRIO FINAL DE ACIDENTE
ACCIDENT FINAL REPORT
09/ACCID/2010

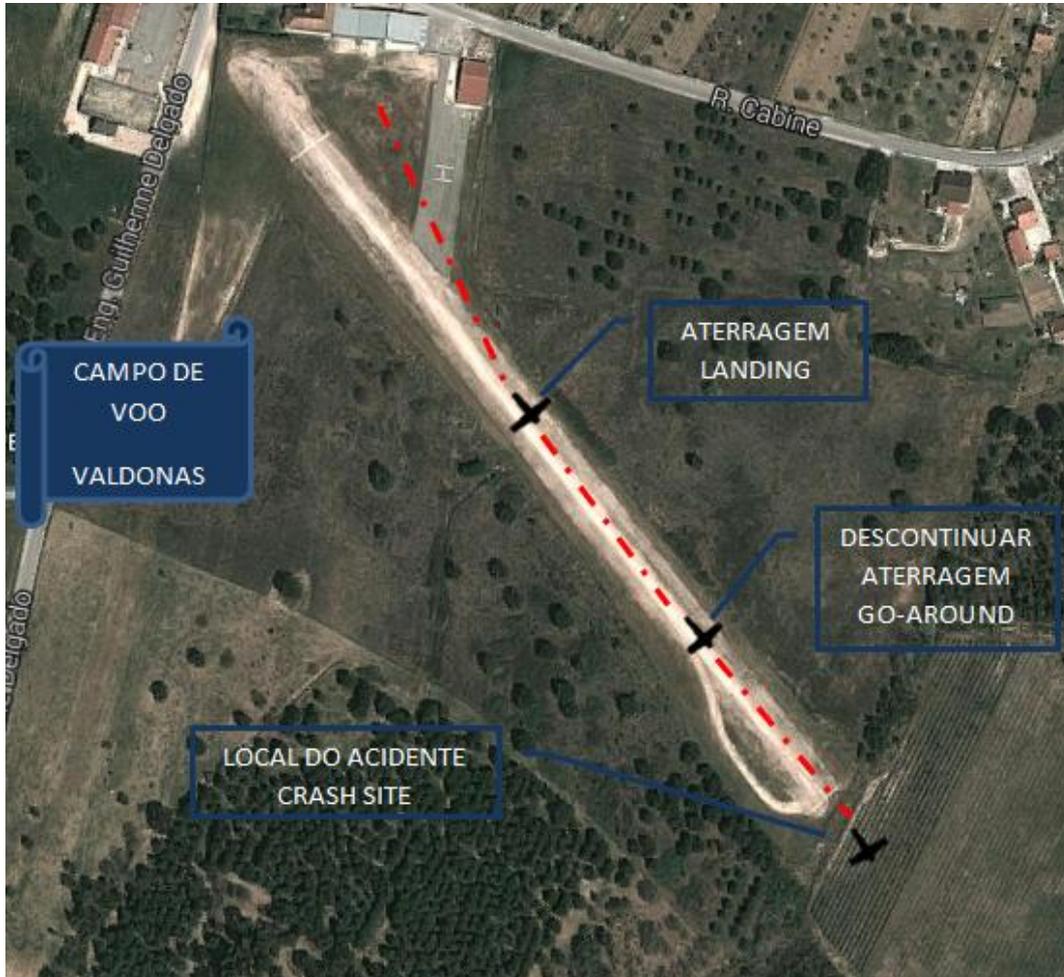
figura || picture nº 1 (localização do acidente || accident location)

The aircraft would eventually precipitate 200 meters from the end of the runway 15, in a wireframe vineyard, suffering visible damage to the propeller blades, landing gear and wings.
