Investigação de Ocorrência de Acidente

09/ACCID/2012

Particular || Private
ESQUAL VM-1P

COLISÃO COM O SOLO EM VOO CONTROLADO ||
CONTROLLED FLIGHT INTO TERRAIN

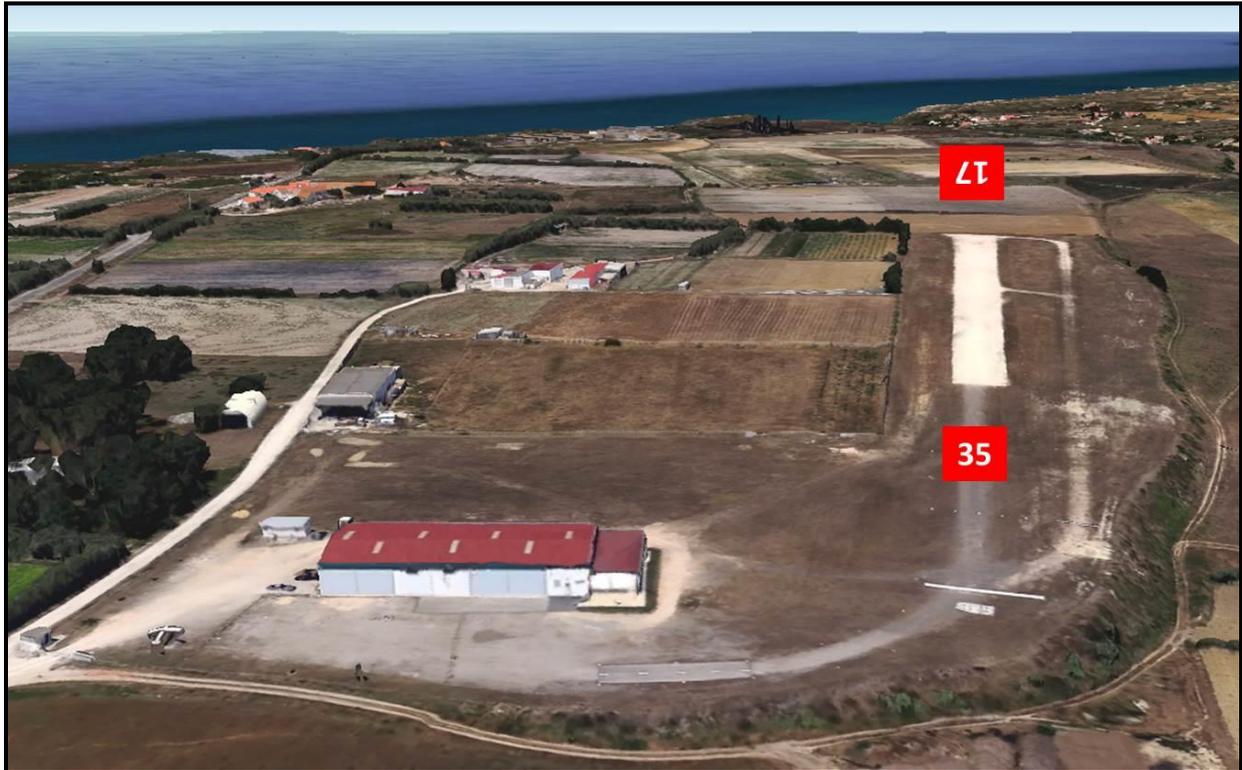
Figura 3 || Figure 3

Tojeira airfield is a private runway, with 17/35 orientation, embedded in Sintra MCTR (Controlled Airspace – Class D), for ultralight aircraft VFR operations and with dimensions of 410 x 25 meters.
