**RELATÓRIO DE
SEGURANÇA GPIAAF**

02/INCID/2016

**EMBATE DO MOTOR ESQUERDO NA PONTE DE DESEMBARQUE 114 || ENGINE INTAKE
LID LEFT ENGINE HIT JETBRIDGE 114**

24 de fevereiro de 2016 - 18:32 UTC

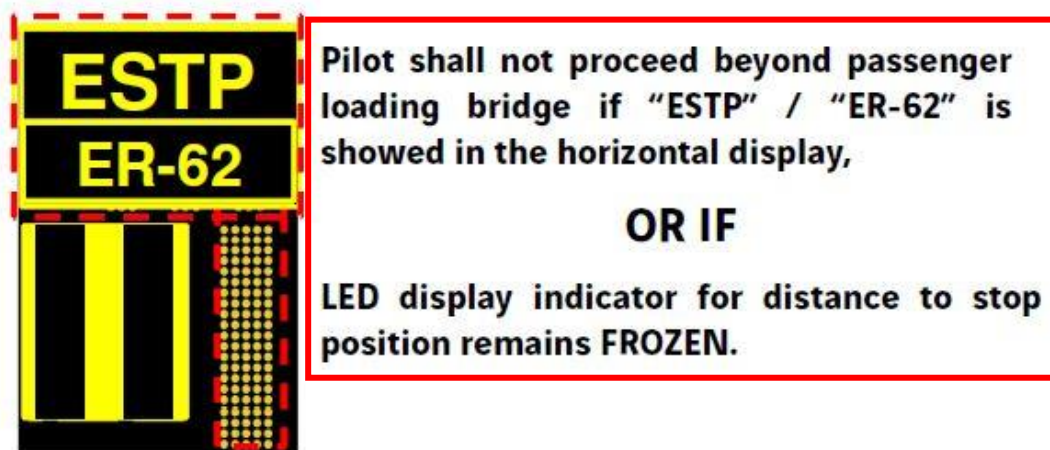
Figura 22 - Alerta de segurança do procedimento previsto em caso de falha do APIS, pela ANA. ||
Figure 22 - Safety Alert of the procedure in case of APIS failure by ANA.

Some aircraft fuselage paintings have the potential to block aircraft detection from the Automatic Docking System, due to laser beam low remission. If this happens, the distance display indicator bar in the Docking System remains frozen in the 15 meters indication to final stop position (full), and the system will display "ER-62" AND "ESTP" in the horizontal messages display.

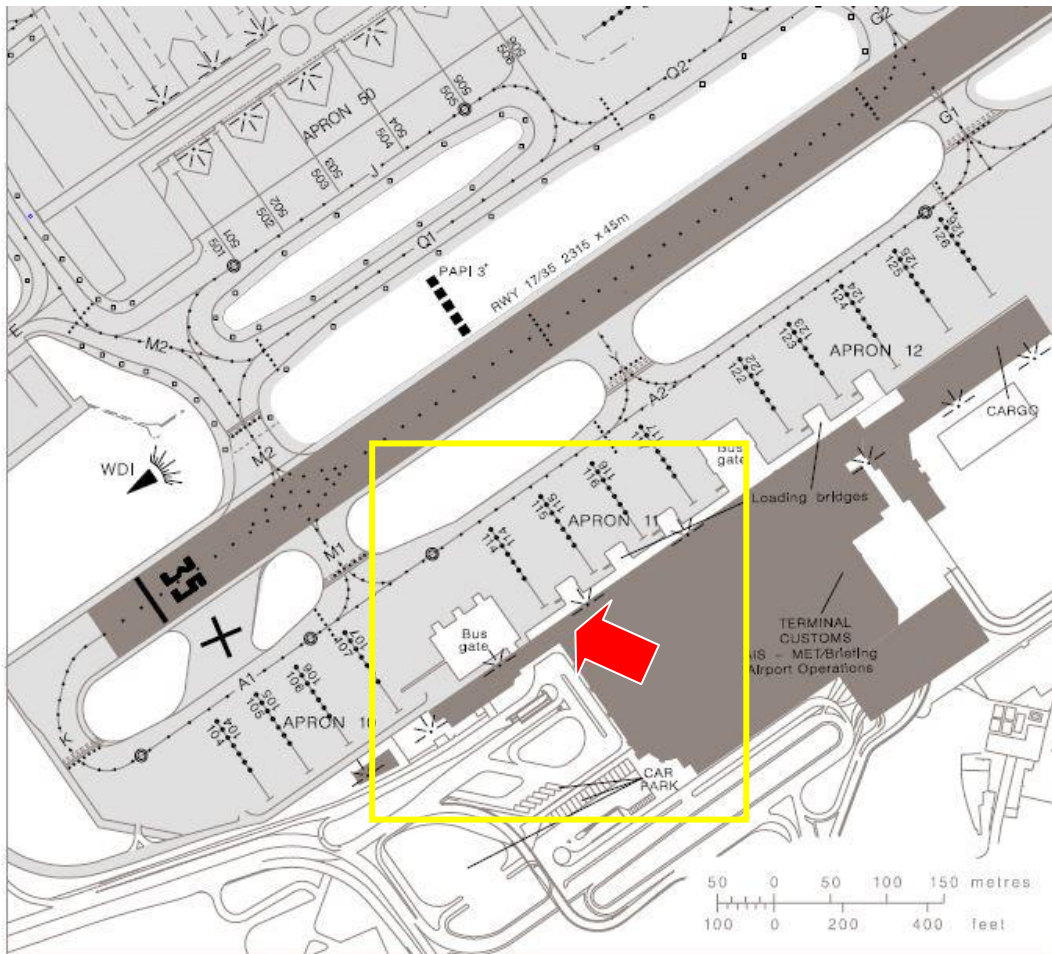
Figura 24 - Carta LP-AD2LPPT_01 114 || Figure 24 - LP-AD2LPPT_01 chart

A figura 24 mostra o desenho da carta AMDT 012 feita pela NAV, que indica a continuidade do alinhamento do edifício do terminal, colocando a posição 114 como idêntica a posição 115 mas o display está situado na 114 a 13 metros a mais do que na 115 e a fachada em branco, não existe, como comprova a imagem de satélite atual do aeroporto (figura 29 e 30).

Figure 24 shows the drawing of the AMDT 012 chart made by NAV, indicating the general alignment of the building, faced on position 114 as identical to position 115, but the 114 display is situated at 13 meters more than the 115 display and building does not exist, shows in the current satellite image of airport (figure 29 and 30).

As figuras 24 e 25 mostram o desenho da carta sobre responsabilidade da NAV, que pode ter contribuído para desorientar os pilotos.

Figures 24 and 25 show the design of the chart on the NAV responsibility that may have contributed to disorient the pilots.
