Gabinete de Prevenção e Investigação de Acidentes
com Aeronaves e de Acidentes Ferroviários
*Office for the Prevention and Investigation of Accidents
in Civil Aviation and Rail*

**Embate do motor esquerdo na ponte de
embarque 114 // LH engine hit boarding
bridge 114**

**Aeroporto de Lisboa (LPPT) //
Lisbon Airport (LPPT)**

07/INCID/2015

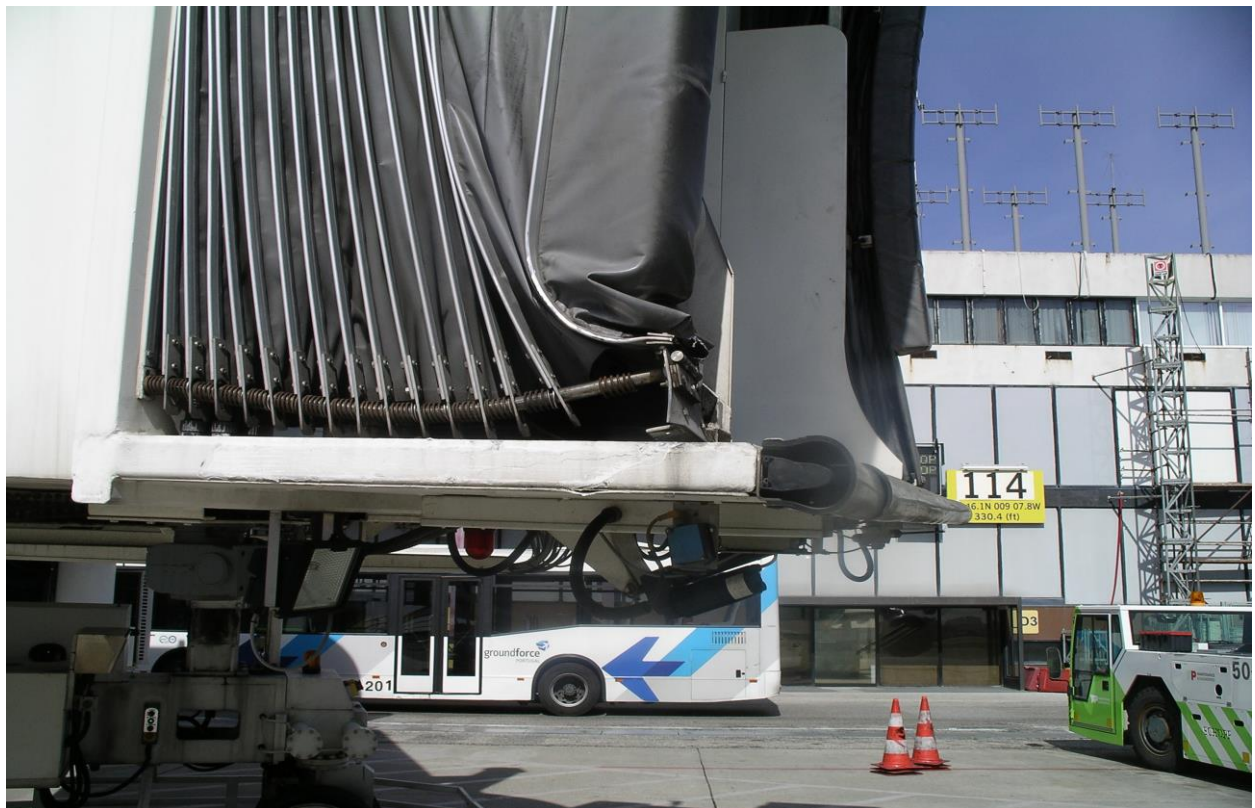
Figura 8 - Ponte de desembarque no stand 114 || Figure 8 - Air bridge on stand 114

The extent of damage to the air bridge was light, crumpling a floor sidebar and loosening the canopy cover, which was replaced, and the welded alignment wheel sprocket of the cabin chain, according to report ANA SGM - ALS3203124.

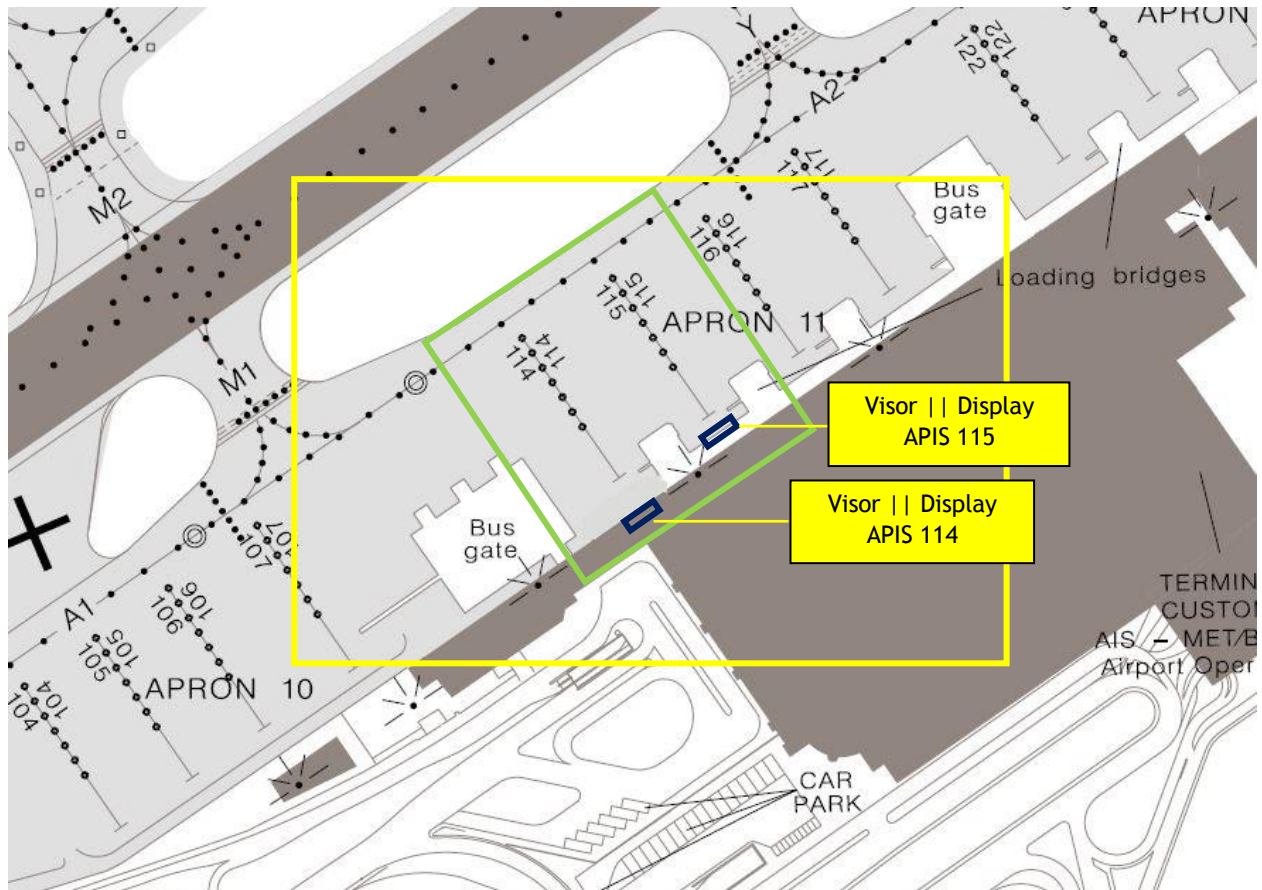
Figura 11 - Parque 11: Stand 114 layout correto || Figure 11 - Apron 11: Stand 114 correct layout

This wrong information can have induced pilots to think that there was still some distance until they are near the display, like at positions 115/116/117 but, in reality, the 114 display is located farther than the other thereby causing a disorder in the situational awareness of the pilots and an unsafe operation.

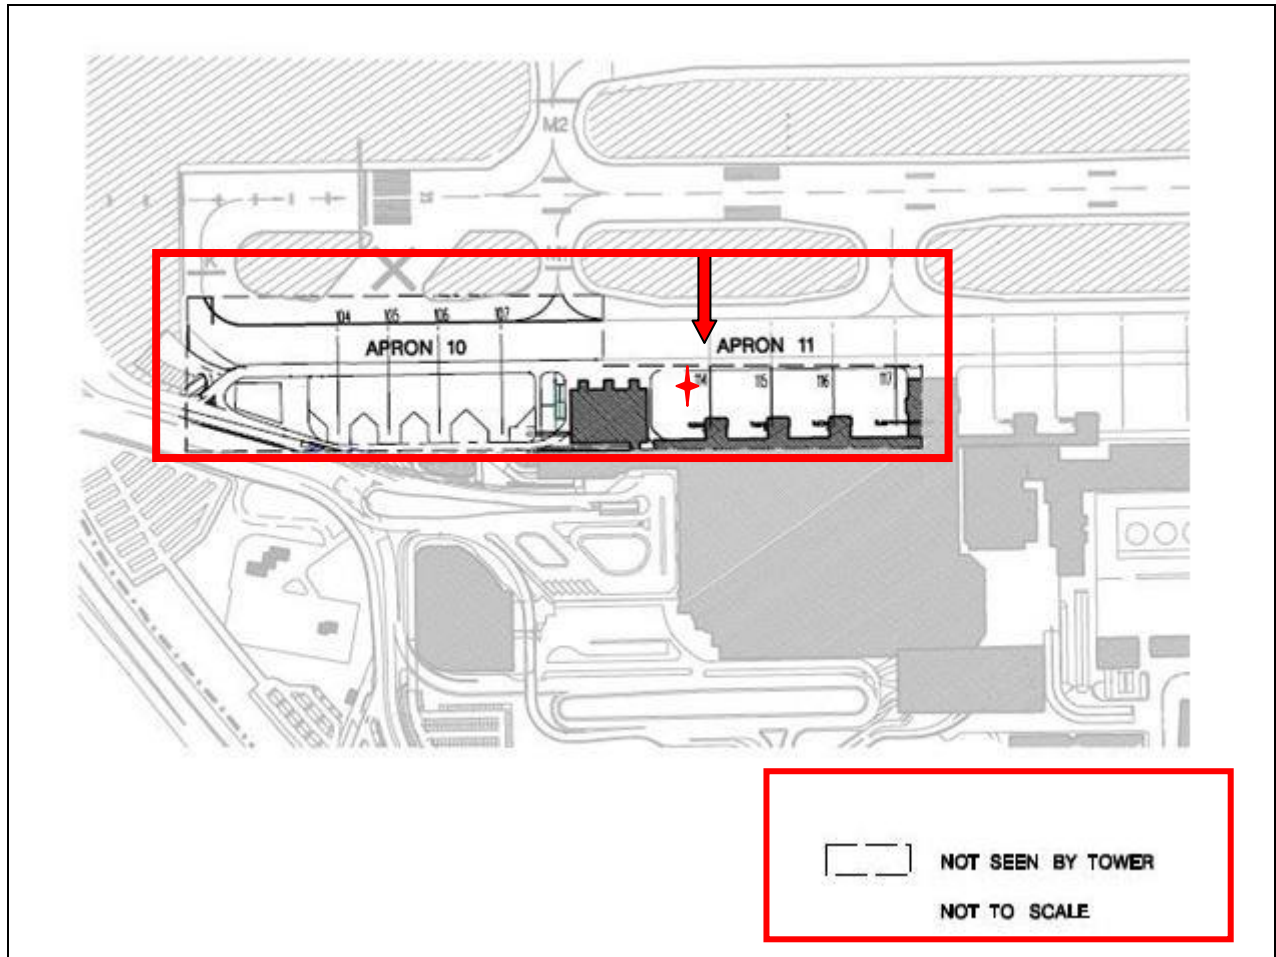
Figure 21 - Plan of stand 114 located between buildings

In the apron 11, where gate 114 is located, the area is not visualized by the LIS Tower, as shown in the LP_AD_2_LPPT chart.

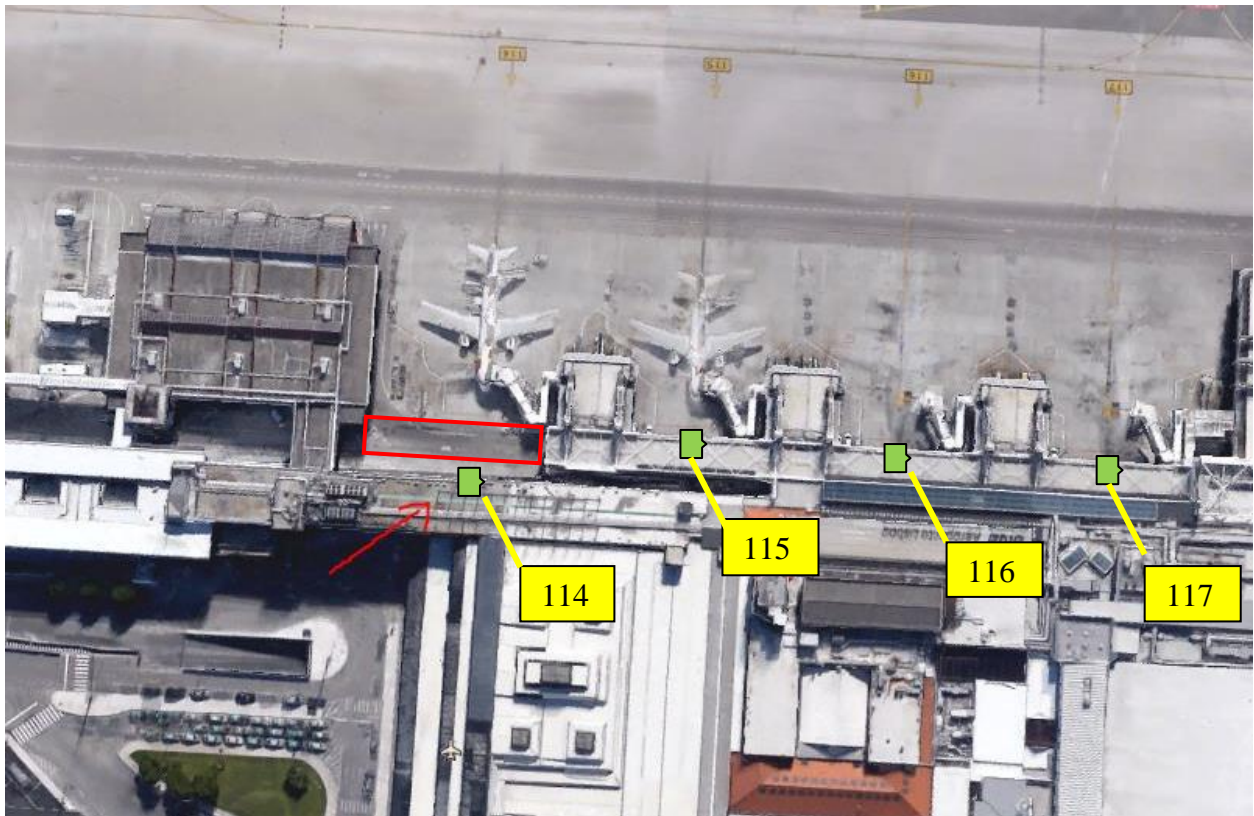
Figura 28 - Imagem aérea com a localização da posição 114 || Figure 28 - Aerial image with location of position 114

Figure 26 shows the drawing of the AMDT 012 chart made by NAV, indicating the continuity of the building, placing position 114 as identical to position 115, when the 114 display is in fact situated 13 meters farther away than the 115 display and the building extension does not exist, as the current satellite image of airport shows (Figures 28 to 31).

continuation of the building as drawn does not exist, as the current satellite image of the airport demonstrates (figures 28 to 31).

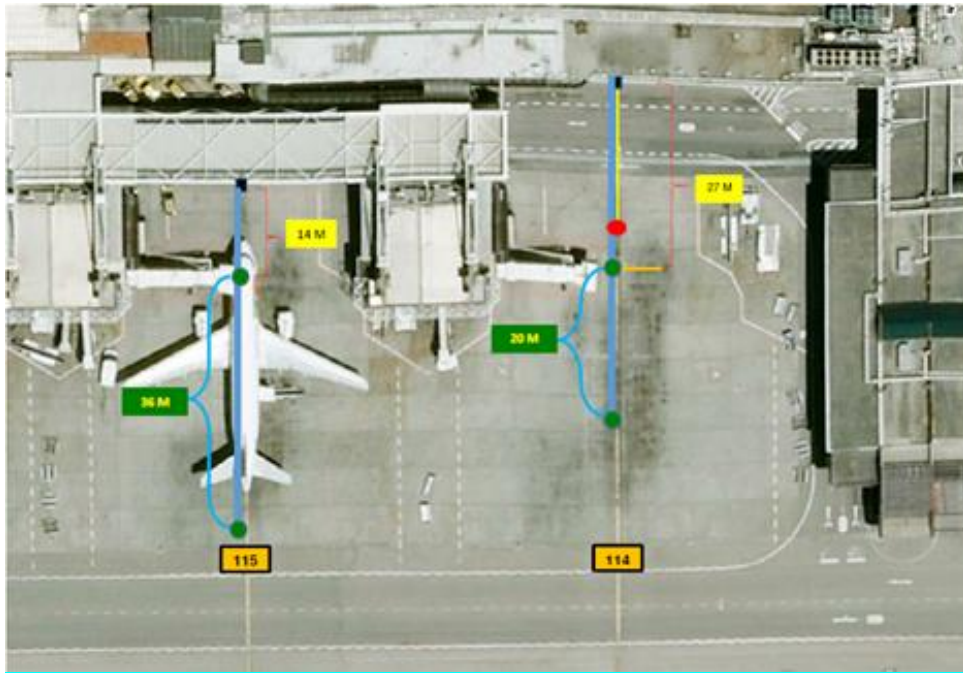
Figura 30 - Imagem aérea com o desenho da posição 114 e dimensões || Figure 30 - Aerial image with position 114 layout dimensions

The copilot also said he hoped the aircraft stop position was close to the display, as are at stands 115, 116 and 117, but in reality the display position at stand 114 is much farther than these as figures 30 and 31 (page 56) demonstrate, thus confusing pilots

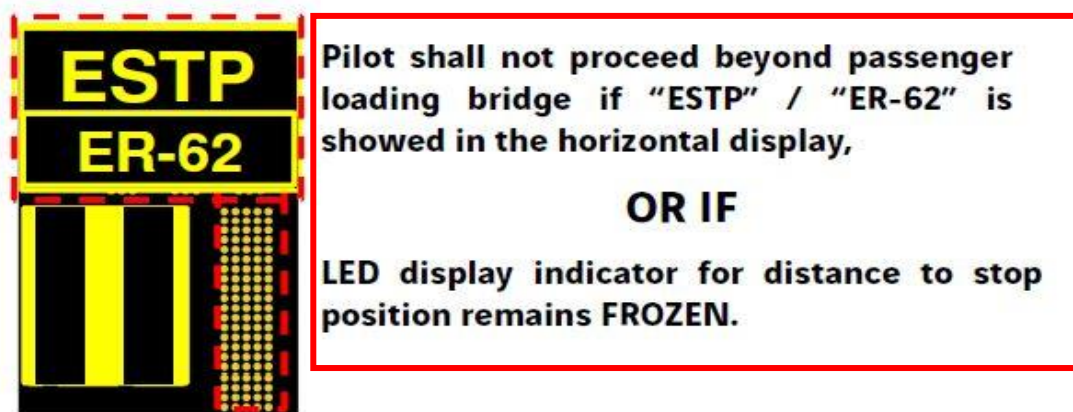
Figure 34 - Safety Alert procedure in case of APIS failure issued by ANA after the incident
