***Colisão com Linhas de Média Tensão //  
Collision with Power Lines***

***S. Martinho das Amoreiras, Odemira,  
Portugal***

***16 de julho de 2015, 15:05 UTC//  
2015, 16<sup>th</sup> July, 15:05 UTC  
EUROCOPTER AS 350 B2***

13/INCID/2015

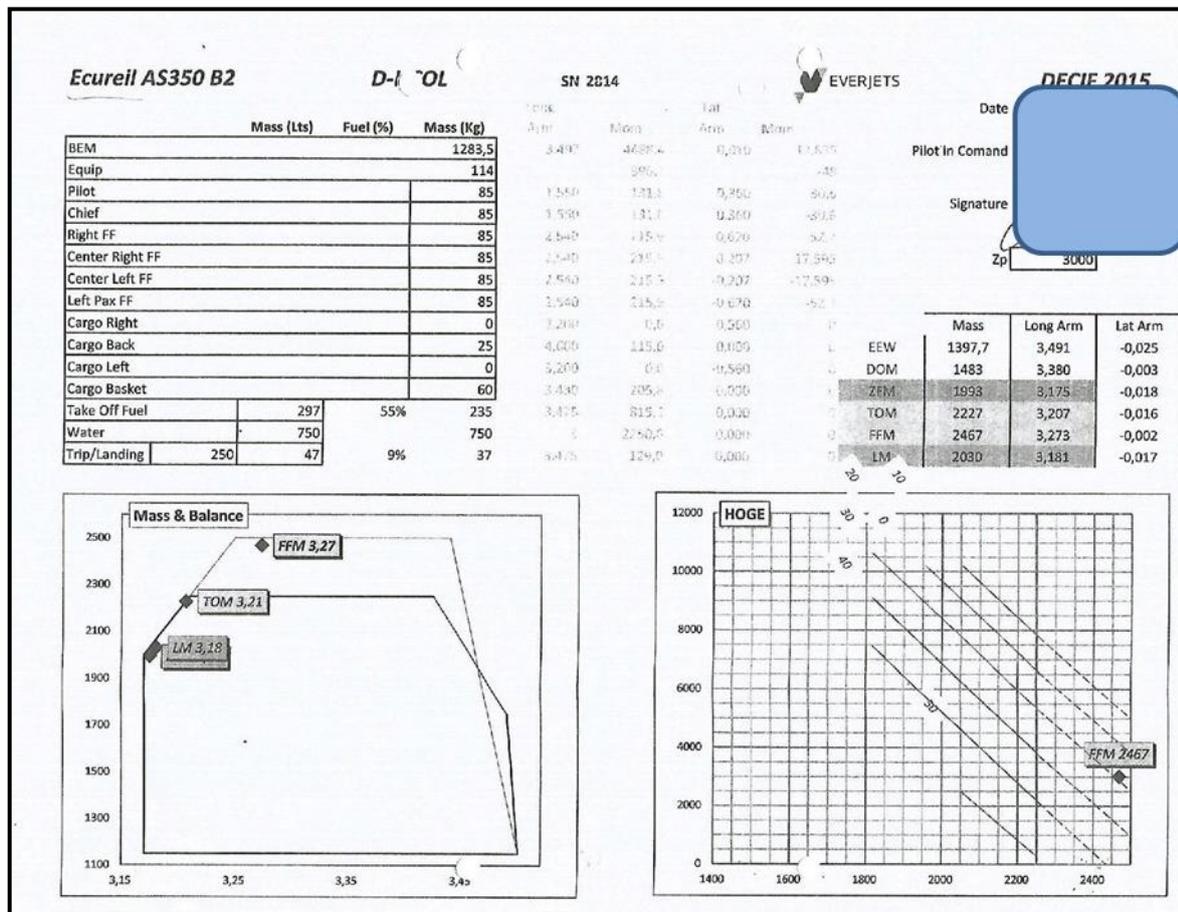
Figura 5 || Figure 5

Applying the weight of the pilot and fuel on the mass and balance sheet of the helicopter, we can check that its centre of gravity was within the respective flight envelope both on take off and on landing (*figure Nr 5*).

The mass of this helicopter at the moment of the impact in the electrical cables, was about 2.100 kg (considering also that the quantity of the water launched had a weight of 500 kg).

Folha de cálculo de massa & centragem || Mass & balance sheet.
