Gabinete de Prevenção e Investigação de Acidentes  
com Aeronaves e de Acidentes Ferroviários

**Perda de Controlo //**  
***Loss of Control***  
**Pista da Comporta,**  
**Portugal**

**PARAMOTOR Speedster 2**

**07/ACCID/2017**

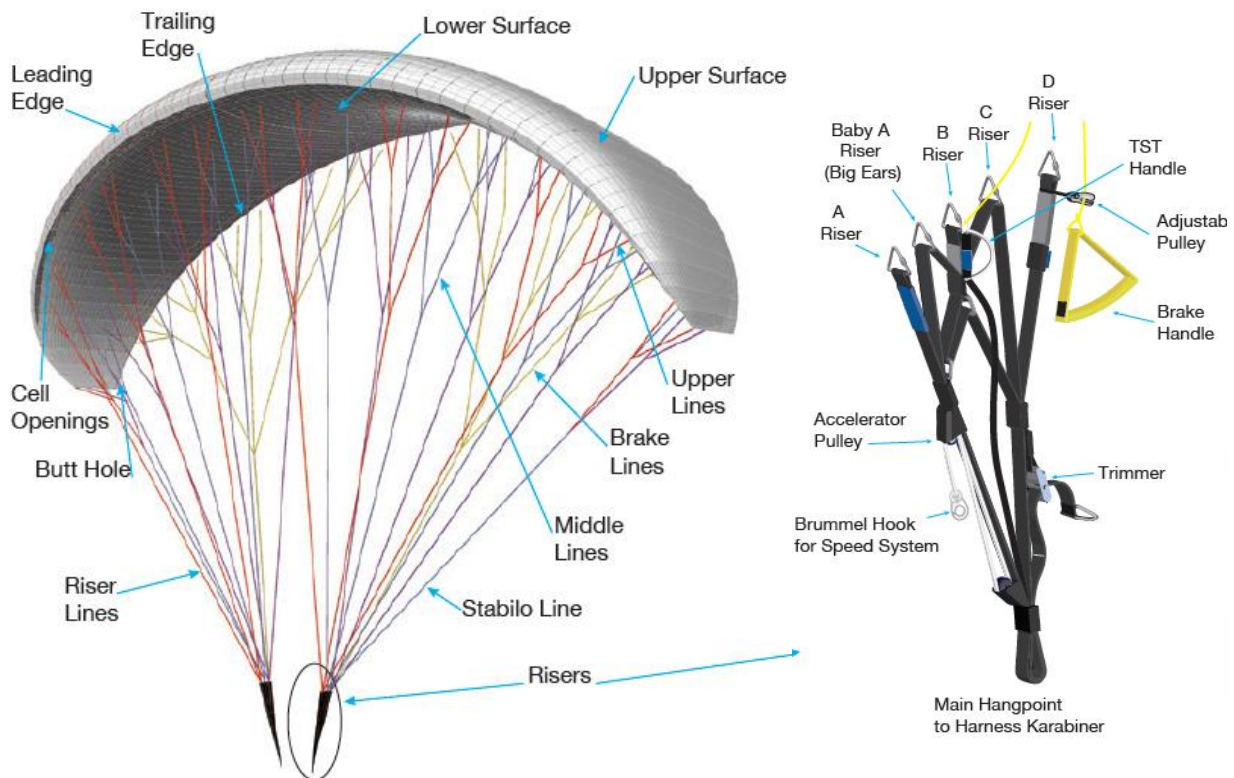
Figura 3 || Figure 3

Paragliding wing brand Ozone, model "Speedster 2" 22 profile reflex, using engine Sky 1105.

The wing surface is about 22 m<sup>2</sup>, with a wing load of about 5 kg/m<sup>2</sup>.

Desenho Técnico Asa Speedster 2 || Speedster 2 Wing Technical Drawing

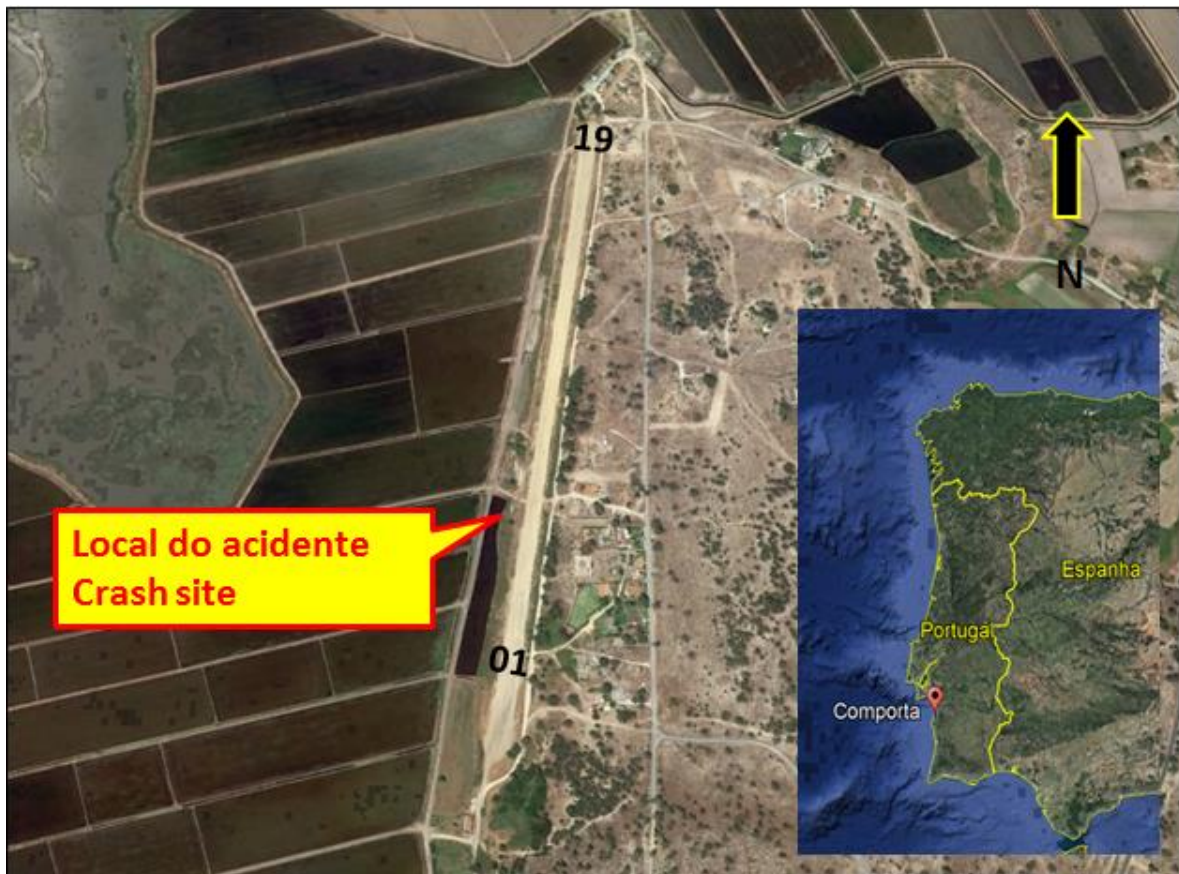
Figura 4 || Figure 4

The flight zone used was an agricultural airfield in the area of Comporta, with a gravel runway, directions 01/19 and with declared distances of 1000 X 20 m.

Zona de voo - Comporta || Flight zone - Comporta
