AEROCONDOR / G-STEP

RELATÓRIO DE
INVESTIGAÇÃO DE
SEGURANÇA

**SAFETY INVESTIGATION
REPORT**

27/ACCID/2015

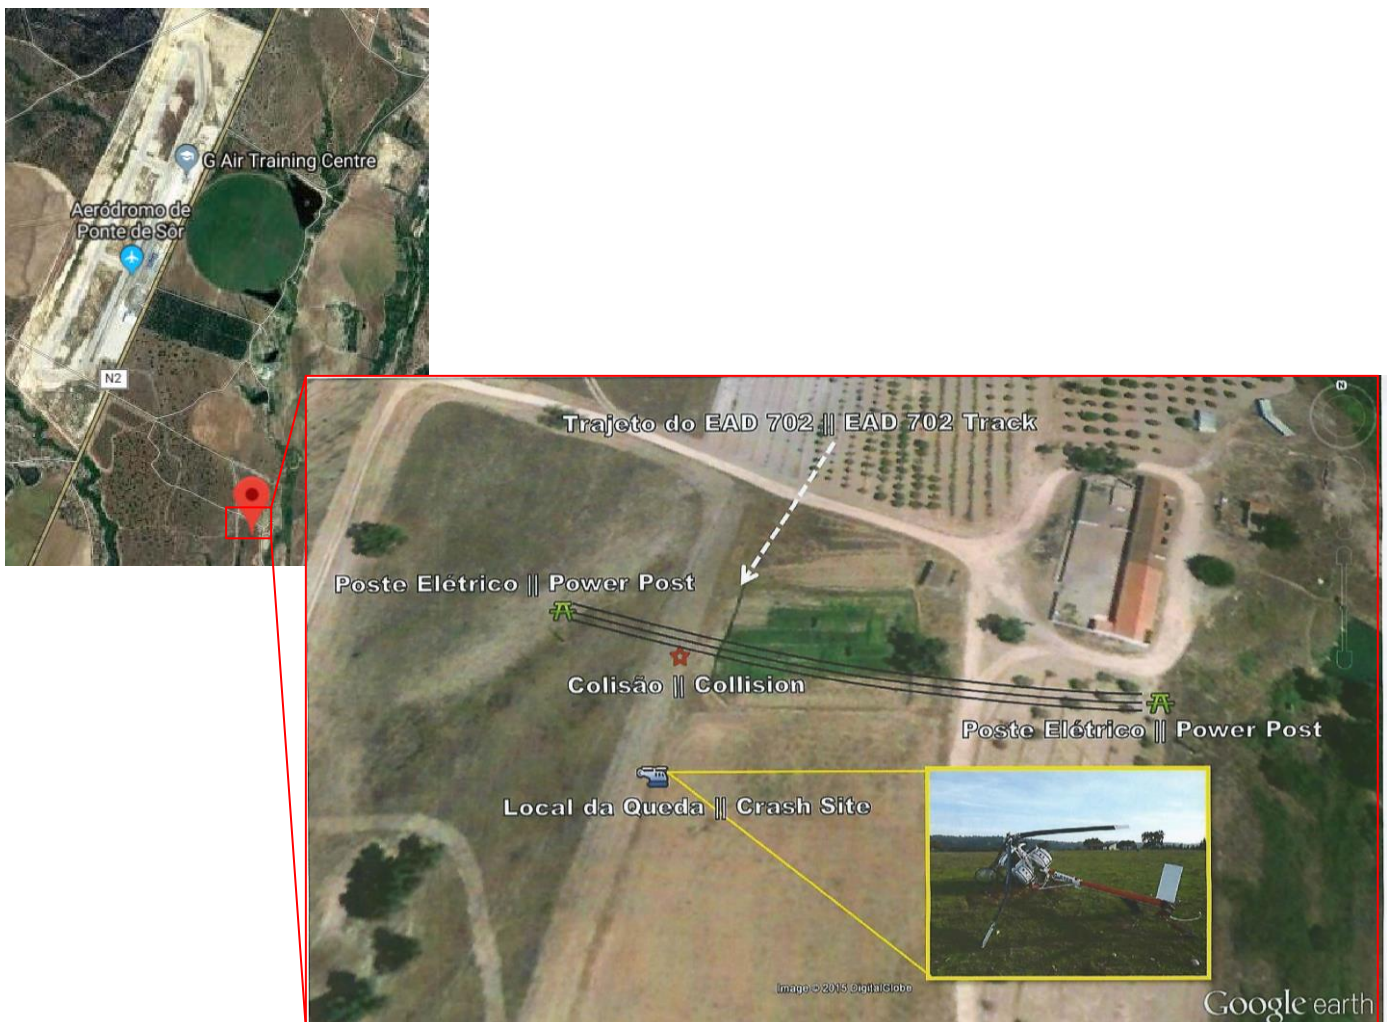
Figura 5 || Figure 5
Localizaç o relativa a LPSO || LPSO relative location

The helicopter G-STEP crashed at a short distance from the heliport where eventually it could have made a safe landing.

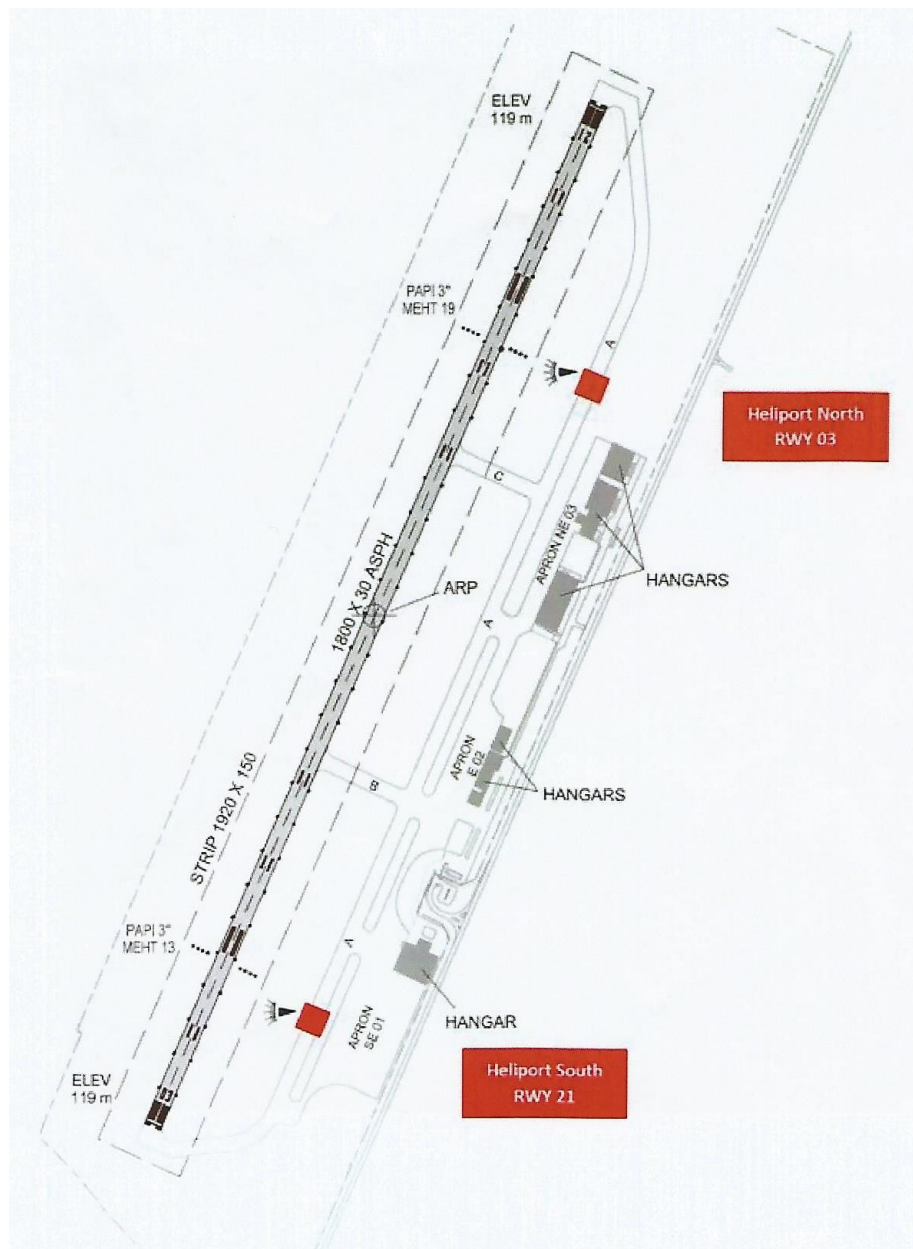
Figura 9 || Figure 9

O aeródromo de Ponte de Sor está preparado para servir de base a uma ATO com a dimensão e características da EAA Escola de Aviação Aerocondor. Pode considerar-se que, em termos de segurança de voo, a mudança da sede desta escola de aviação do Aeródromo de Tires para Ponte de Sor, constituiu uma grande melhoria em especial no que respeita ao alargamento do espaço aéreo disponível para treino, ao comprimento da pista e dos caminhos de acesso, ao espaço para estacionamento das aeronaves e à ausência de casario e outros obstáculos físicos na área do aeródromo. A lamentar no entanto a falta de sinalização dos cabos de transporte aéreo de energia de média tensão, que à semelhança de outros pontos críticos para a navegação aérea do país, não estão convenientemente sinalizados.

The Ponte de Sor Aerodrome is prepared to serve as the operational base of a ATO with the dimension and characteristics of EAA Escola de Aviação Aerocondor. In terms of flight safety there was an important improvement when this ATO changed its main base from Tires aerodrome to Ponte de Sor mainly because of the larger air space available for training, the runway and taxiways length, much larger parking areas and the absence of housing and other physical obstacles in the proximity of the aerodrome. However, it regrets the lack of highlight of medium voltage power cables, which, like other critical points for air navigation in the country, are not properly marked.
