**Perda de controlo em voo ||
Loss of Control in-flight**

Socata TB-200

**SAFETY INVESTIGATION REPORT
Accident Occurrence**

16/ACCID/2012

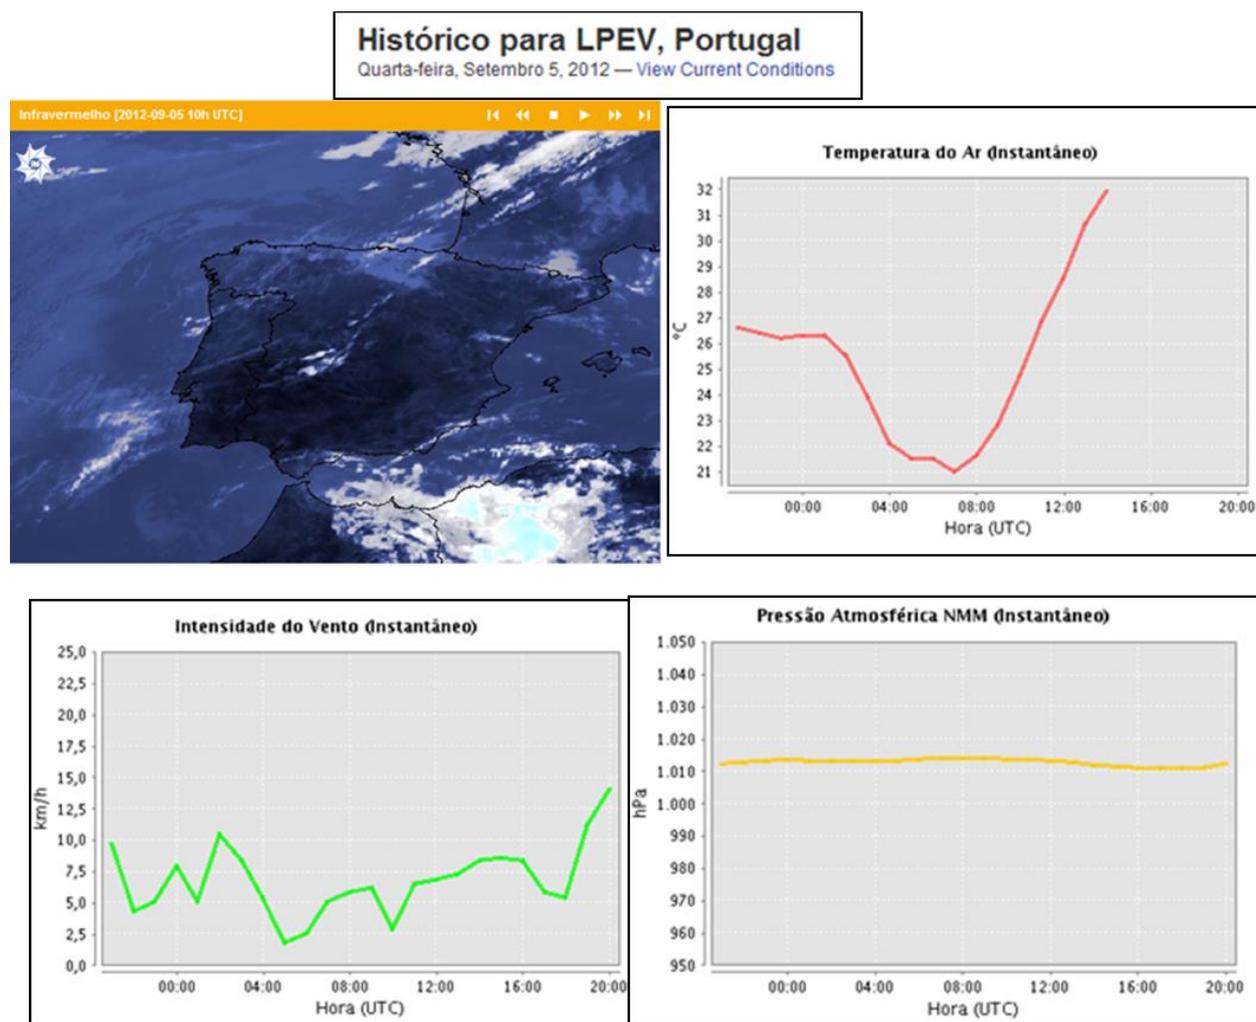
Figura 5 || Picture 5

As condições meteorológicas locais eram VMC, com o céu limpo. O vento estava calmo e a pressão local era de 1014 hPa. A visibilidade era superior a 10 km, a temperatura do ar era de 28°C.

The local meteorological conditions were VMC, with skies clear. The wind was calm and the local pressure was 1014 hPa. The visibility was greater than 10 km, the air temperature was 28° C.

Meteorologia || Meteorology

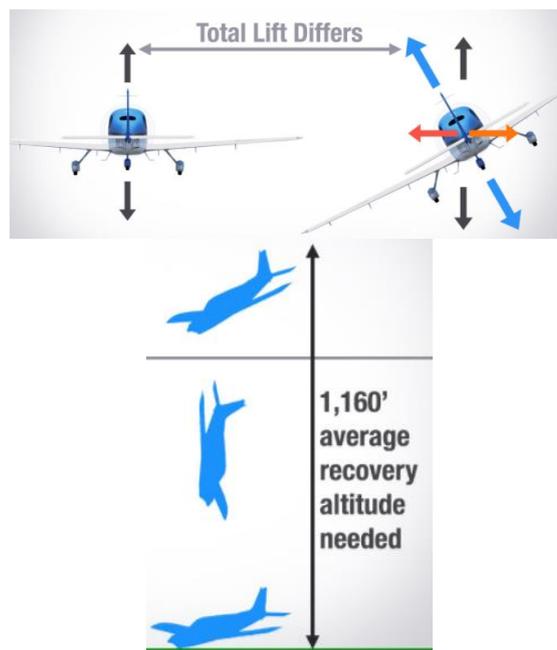
Figura 10 || Picture 10

Velocidade de perda TB200 e altitude média para recuperação de perda em spin de uma aeronave semelhante ||
Stall speed from TB200 and average recovery altitude needed on similar aircraft

Numa perda em volta apertada com pranchamento acentuado, a velocidade vertical da aeronave pode chegar aos 100 pés por segundo, e portanto, poucos segundos antes da dinâmica da aeronave recuperar da perda, a aeronave pode perder centenas de pés no tempo que leva o piloto a reagir e recuperar o controlo da mesma. Ensaios em aeronaves semelhantes (*Piper Arrow*) demonstraram perda de 1100 pés em média para recuperar da perda com spin (figura 10).

At a stall speed in a tight turn, the airplane speed is approximately 100 feet per second and, therefore, in the few seconds before the airplane dynamics changes from a stall, the aircraft can lose hundreds of feet during the time it takes a pilot to react and totally recover from stall. Tests on similar aircraft (*Piper Arrow*) shown loss of 1100ft average for a spin recover (figure 10).
