PILATUS PC-6

RELATÓRIO FINAL DE
INVESTIGAÇÃO DE SEGURANÇA

SAFETY INVESTIGATION
FINAL REPORT

[07/ACCID/2016]

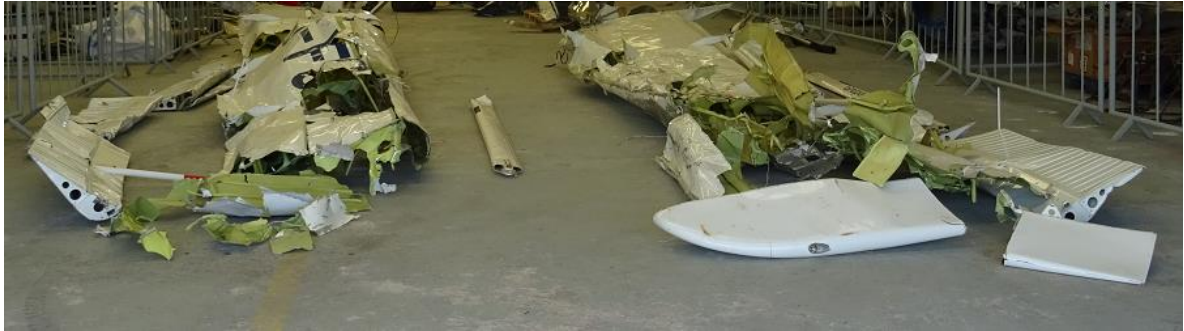
As asas, direita e esquerda, ficaram separadas da fuselagem. Os seus componentes ficaram desagrupados e espalhados no terreno.

The right and the left wing were separated from the fuselage. The different parts of the wings were dispersed ungrouped on the ground.

Figura 3 || Figure 3
Asa esquerda e direita || Left and right wing

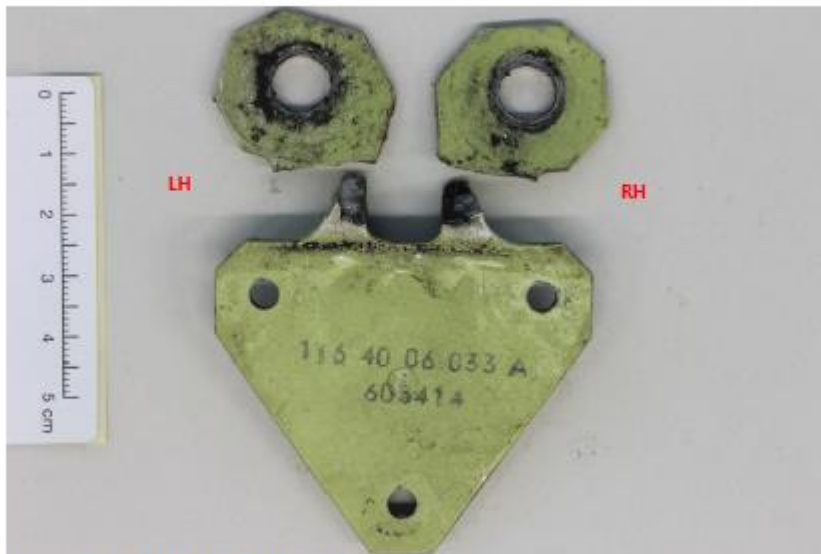
The HT-trim attachment fitting was found broken at the connection to the trim actuator (Figure 1 and Figure 2). Visually, the fractured surfaces appeared partially black (greasy). For a closer investigation, the actuator-sided fragments were slightly cleaned (Ethanol and ultrasonic bath – see Figure 3 and Figure 4).

Figure 2: Overview of the failed fitting with P/N

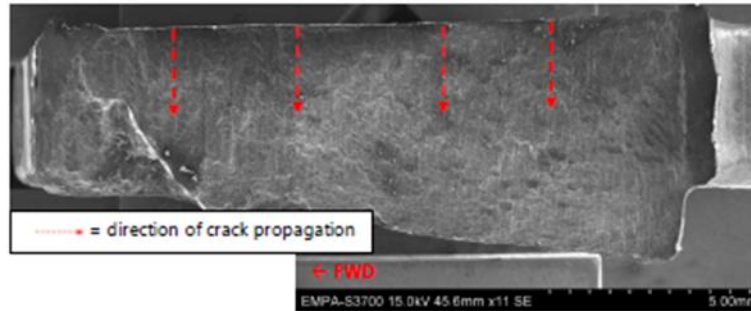
Observations with a scanning electron microscope, at high magnification, showed that both fractured surfaces (RH and LH) had significant fatigue cracking (Figure 5 to Figure 12). The fatigue cracks started at multiple places, meaning there is not one single crack origin. While the fatigue crack on the RH fracture almost separated the complete cross-section, the LH fracture shows a significant portion of ductile overload fracture (final rupture - Figure 13).

Figure 5: Overview of the RH side fracture surface (actuator side fragment, SEM-Image)

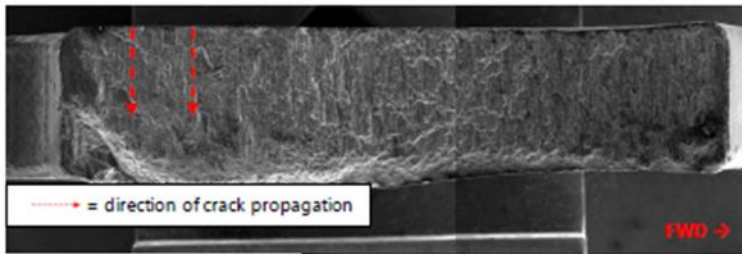
Figure 6: Overview of the LH side fracture surface (actuator side fragment, SEM-Image)

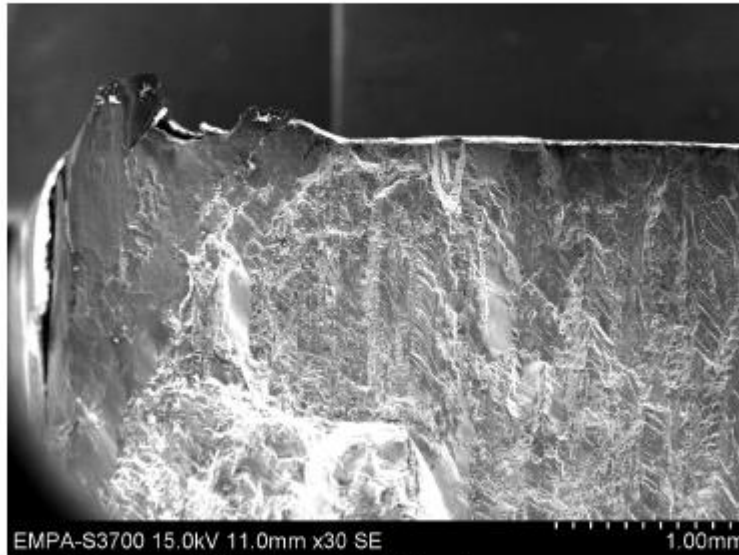
Figure 8: Overview of the RH fracture surface (SEM-Image)

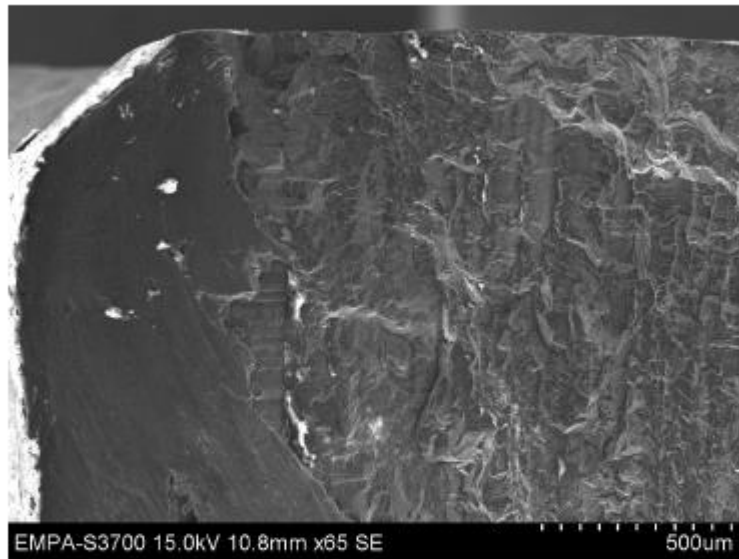
Figure 11: Overview of the LH fracture surface (SEM-Image)

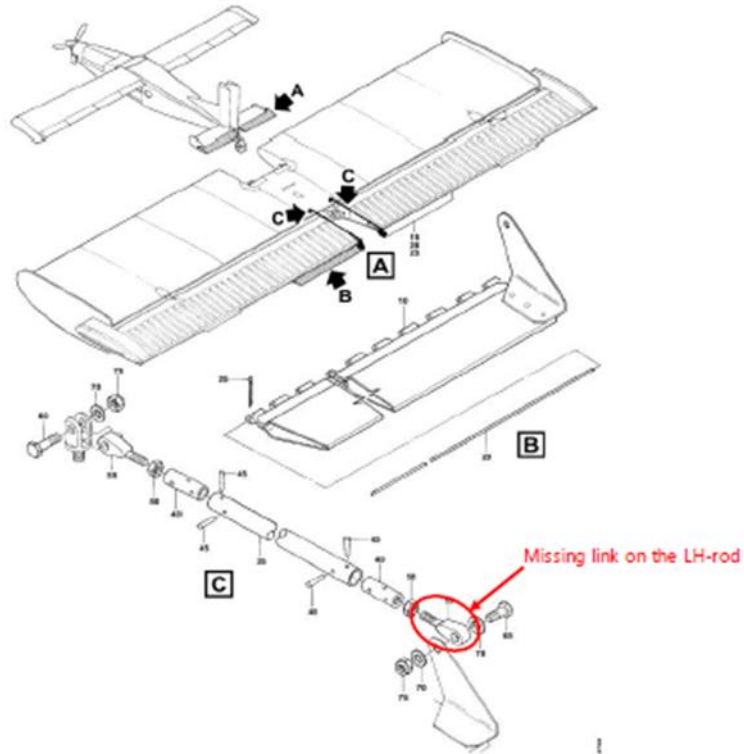
Figure 14: Illustration of the elevator Flettner-Tab Installation (IPC)

The LH push-pull rod of the elevator Flettner tab was found without the connecting link to the tab (Figure 14 and Figure 15). The corresponding Flettner tab itself was not found.

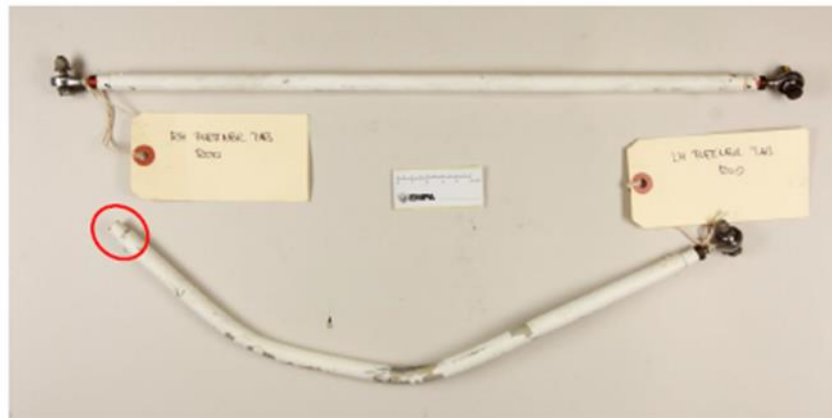
Figure 15: LH and RH elevator Flettner-tab as removed from A/C

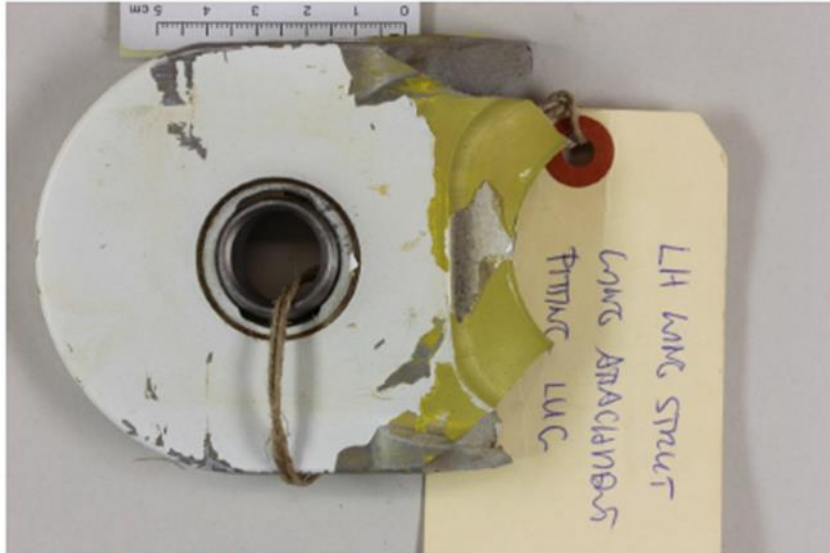
Figure 18: Overview of the LH-wing strut attachment

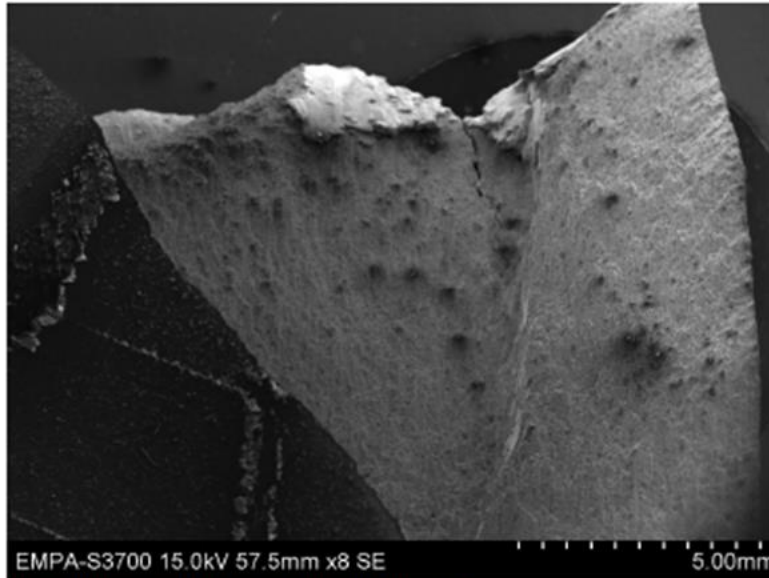
Figure 20: Overview of the fracture after slight cleaning

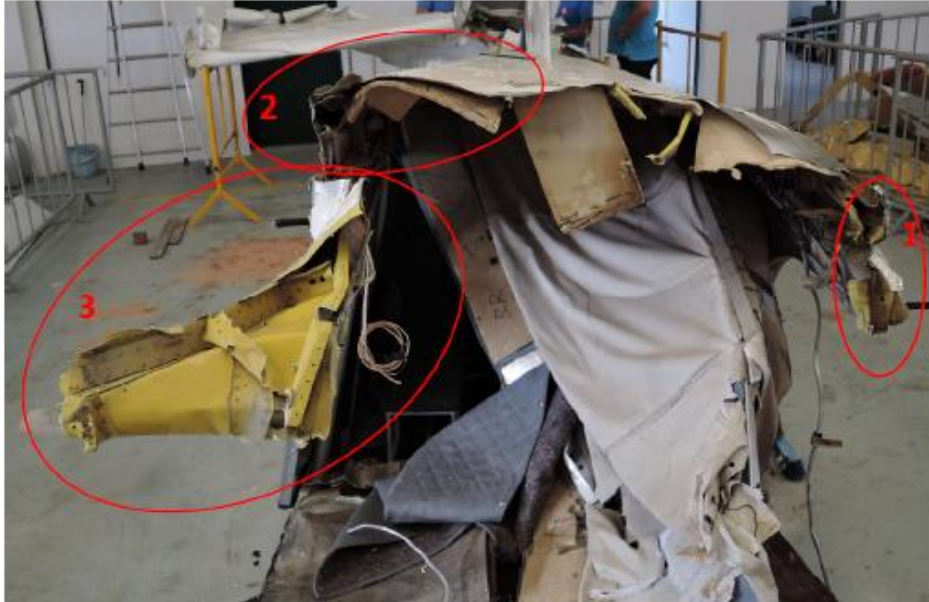
A total of three segments of the fuselage have been received for investigation. Their origin is illustrated in Figure 1. The received parts are illustrated in Figure 2 and Figure 3.

Figure 1: Overview of the origin of the received samples

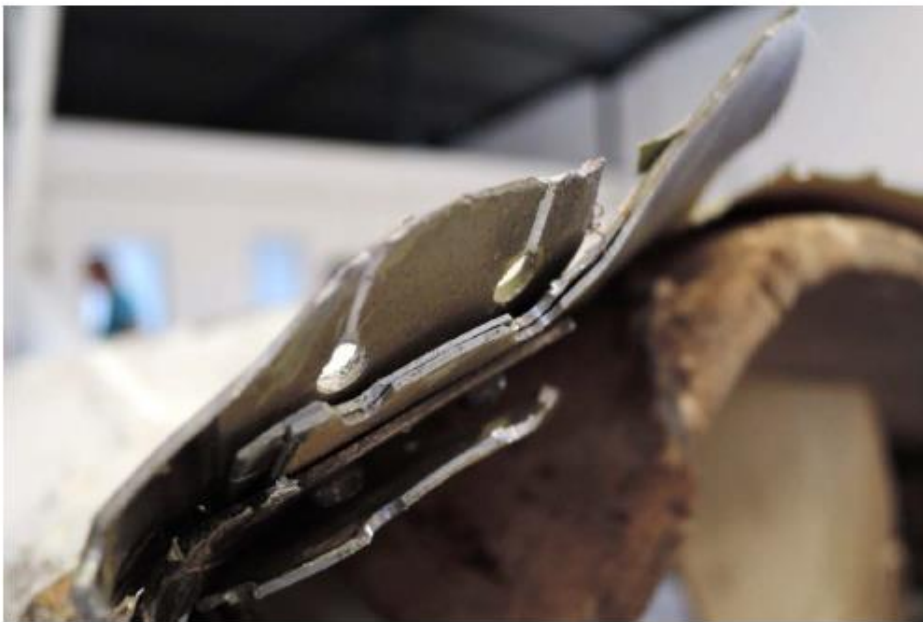
One specific corner of the fuselage (upper right corner – AFT looking FWD) indicated an almost 90° fracture angle of 2 sheets during the inspection of the wreckage in Viseu (Figure 4). This corner is part of sample No. 2 (Figure 5 and Figure 6). It was found that also this area indicates a 45° shear fracture if closer inspected.

Figure 4: Appearance of a section of sample no. 2 during the visit in Viseu

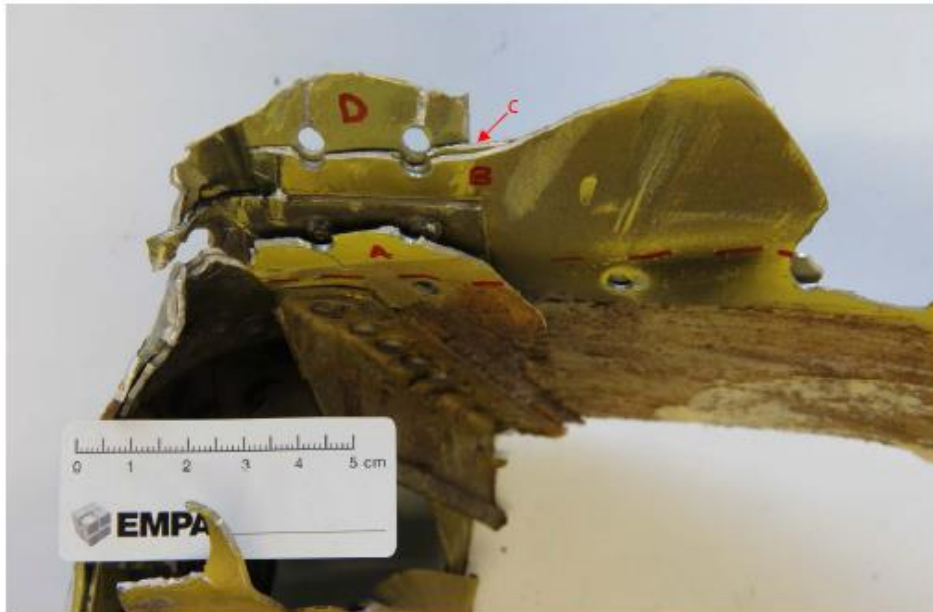
To confirm the interpretation of the visual inspection, the mentioned sheet B and C (referring to Figure 5) were closer investigated, using a scanning electron microscope.

Figure 5: Overview of the section indicated in Figure 4

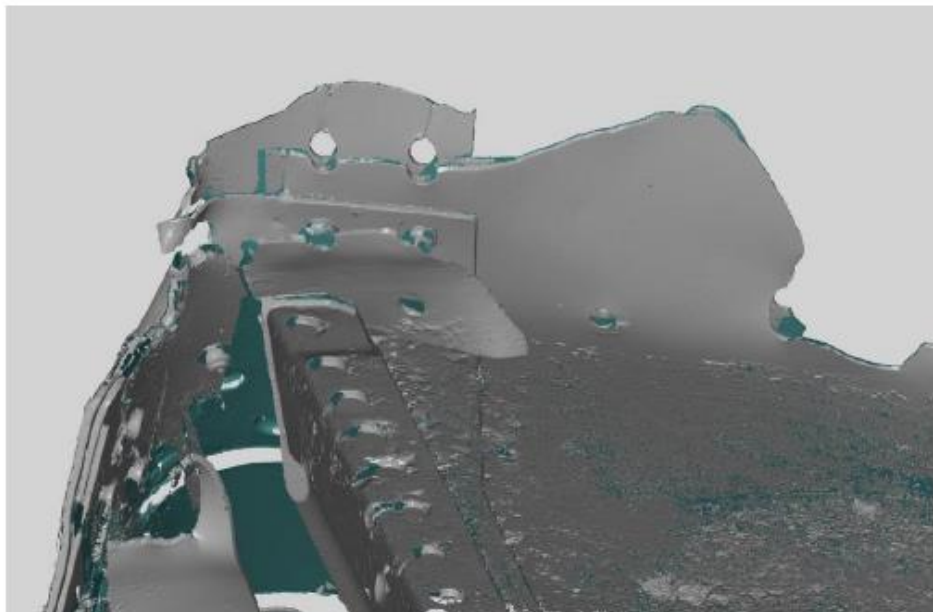
Since a high resolution 3-D scan is difficult to embed into a report, only one specific frame has been added to this report (Figure 6). The greenish colored areas indicate reflective/hidden surfaces. The full resolution original files are stored at the forensic institute.

Figure 6: 3-D Laser scan of the area shown in Figure 5

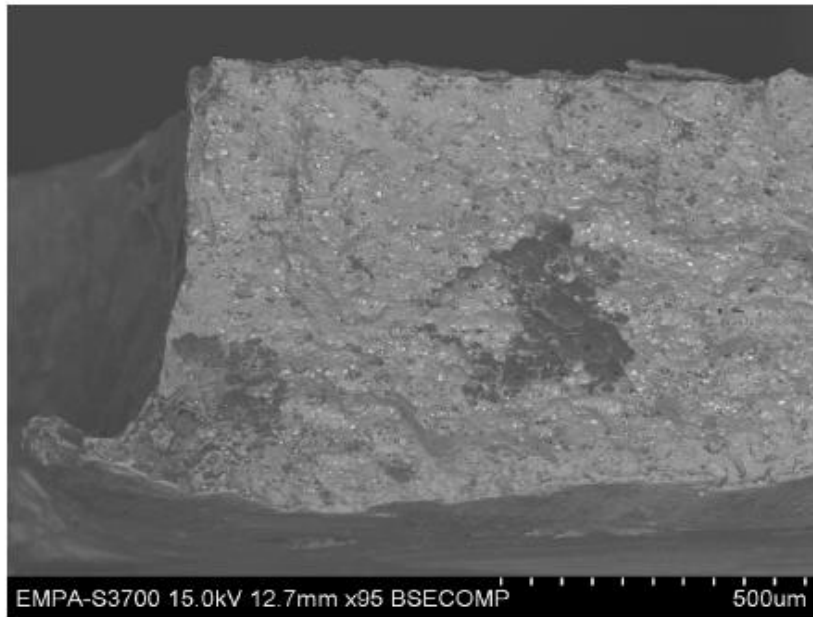
Both sheets show a shear fracture (ductile overload fracture). Even at the corner of the rivet holes, no evidence of fatigue cracking or corrosion can be found (Figure 7-Figure 10).

Figure 7: Overview of the fracture surface of sheet no. B at the rivet hole

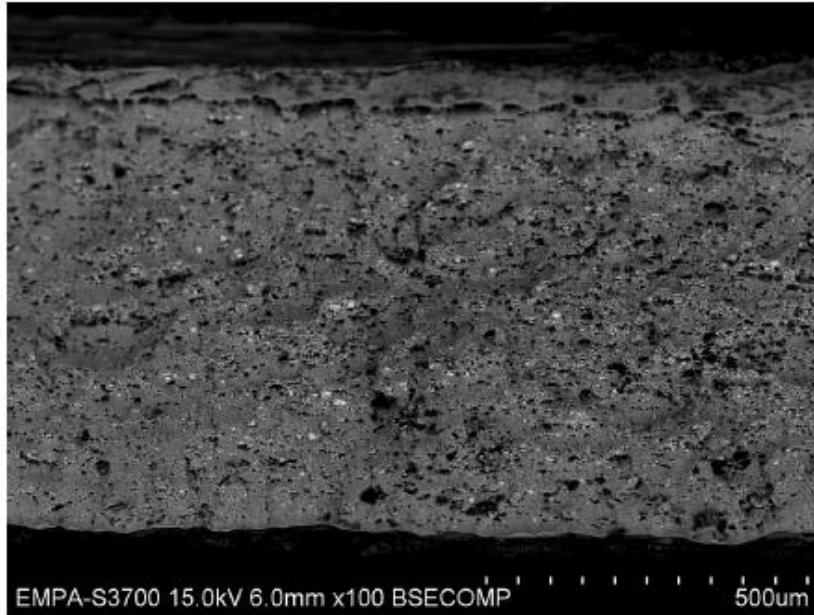
Figure 9: Overview of the fracture surface of sheet C

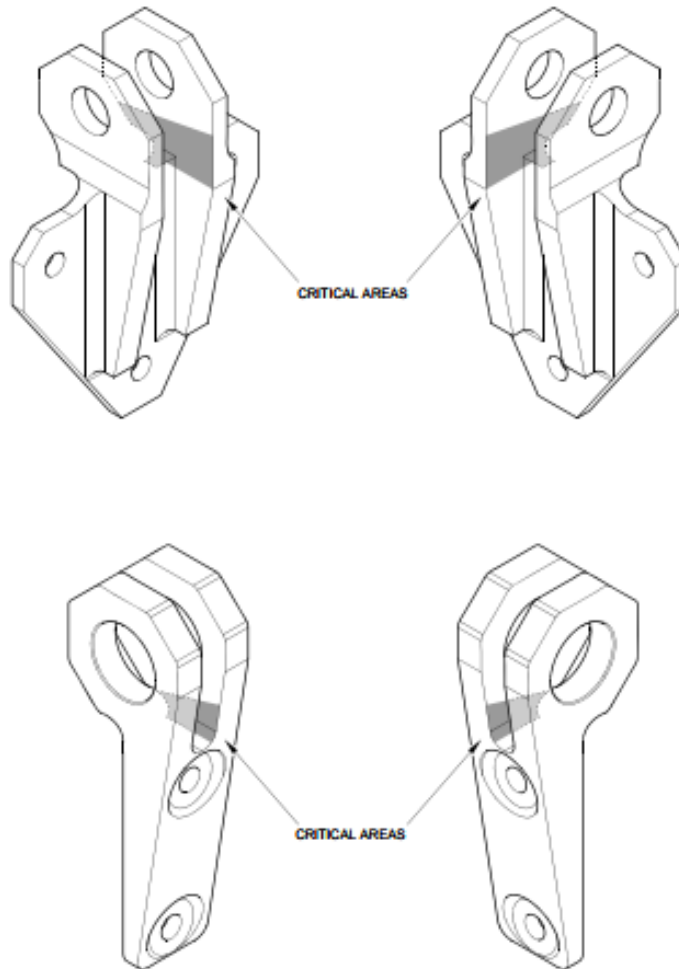
Critical Inspection Areas
Figure 3

- Fitting (6) or connecting piece (9). Make sure you do a thorough inspection of the critical areas shown on Figure 3
- Bearing fork (12) or bearing supports (2) and (3)
- Applicable area of FR12a.

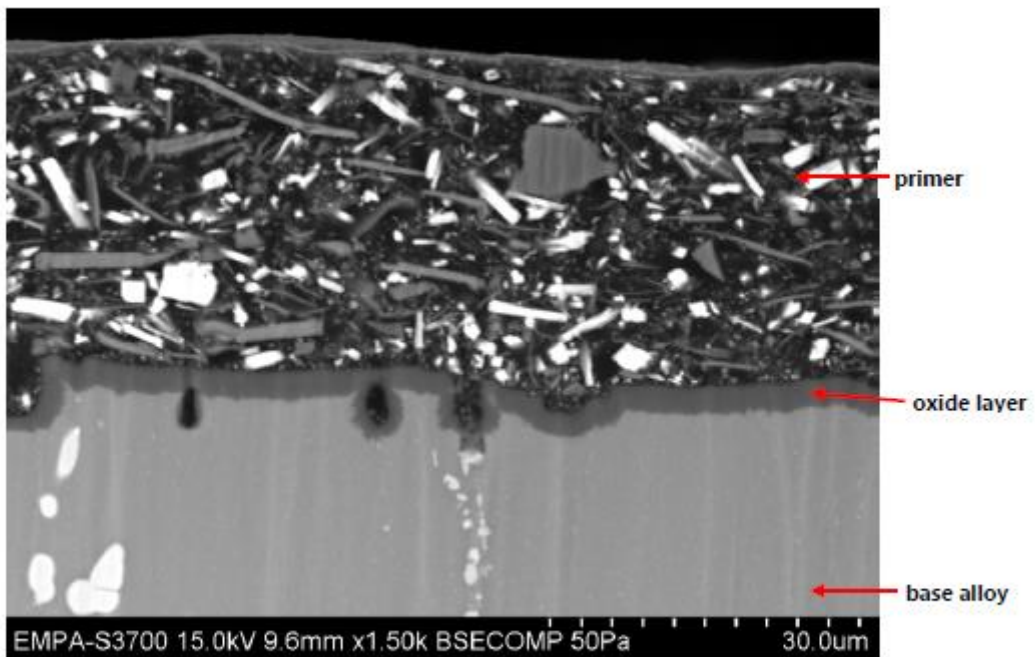
The prepared cross-sections indicate a uniform oxide layer of about 3 μ m thickness (Figure 10). The surface shows etch-pits in areas where precipitations reach the surface. SEM-EDX measurements indicate that the oxide layer consists of aluminum oxide. The mentioned etch pits are uniformly oxidized (Figure 11).

Figure 10: Cross-section through the primer, oxide layer and base alloy

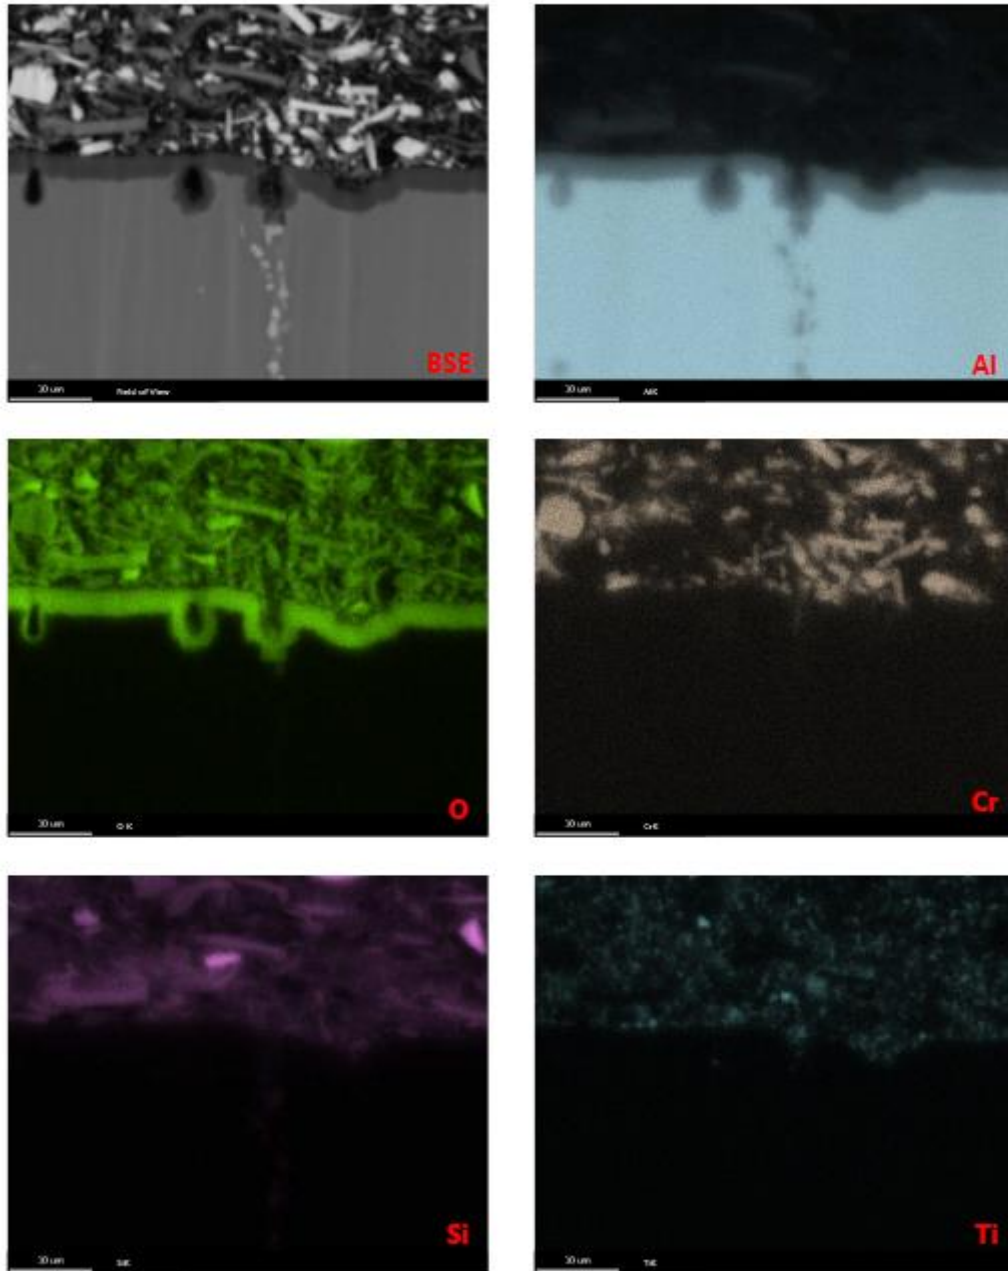
Figure 11: SEM-EDX-Mapping of Figure 10

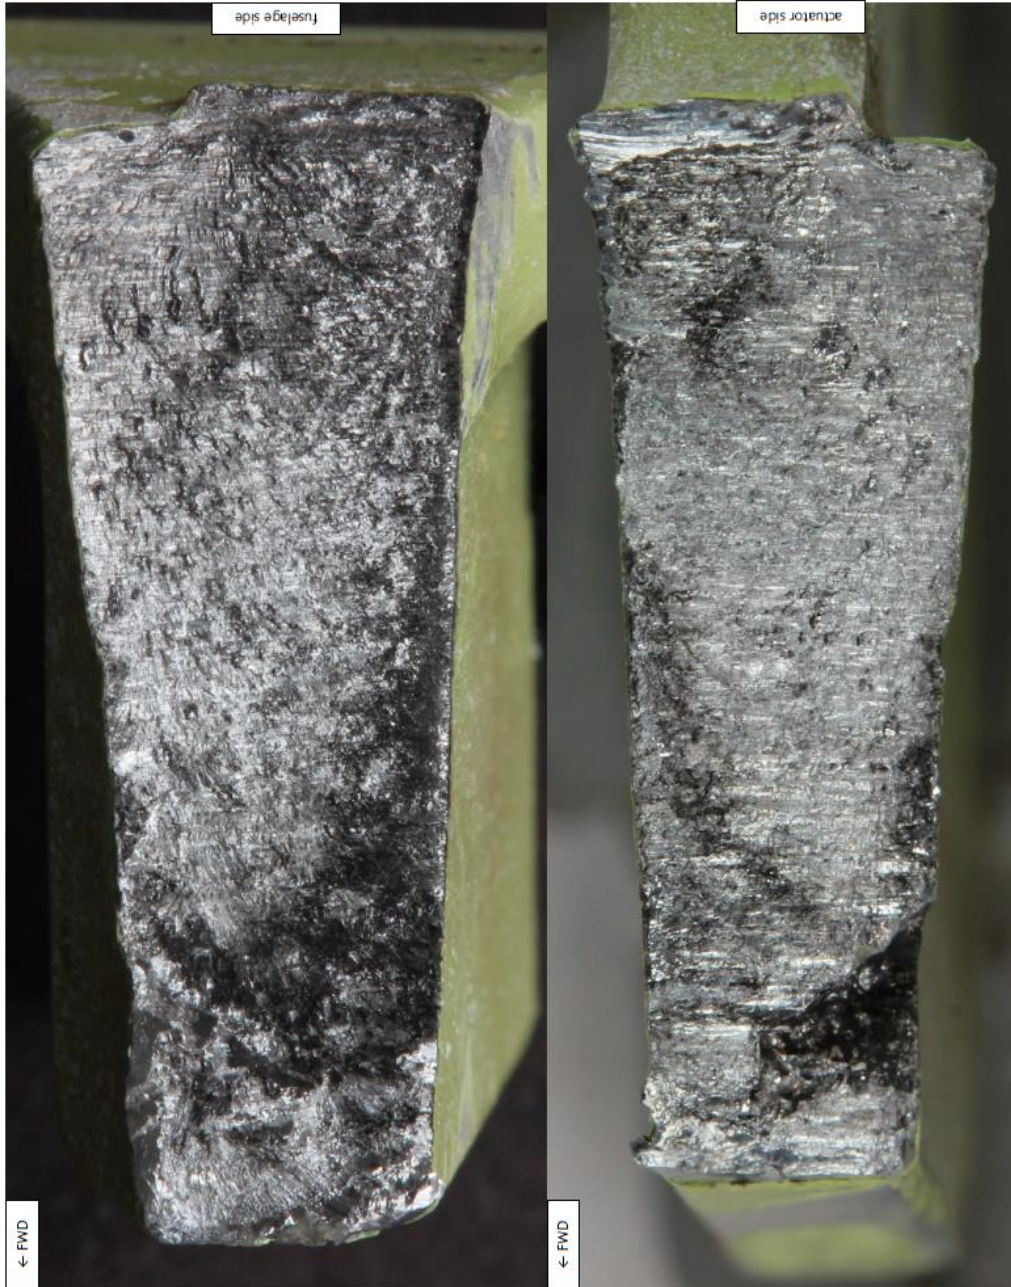
In contrast to the initial report, the following investigation has been performed primarily on the fuselage side of the fracture. This fracture surface is better preserved (less secondary damage; Figure 14). The fracture surface has been cleaned using ethanol and an ultrasonic bath. With this method, it was not possible to remove all of the contamination (Figure 14 and Figure 21).

An overview of the optical appearance of both RH fracture surfaces is illustrated in Figure 14.

Figure 14: Condition of the cleaned fuselage and actuator side RH fracture surfaces in cleaned condition

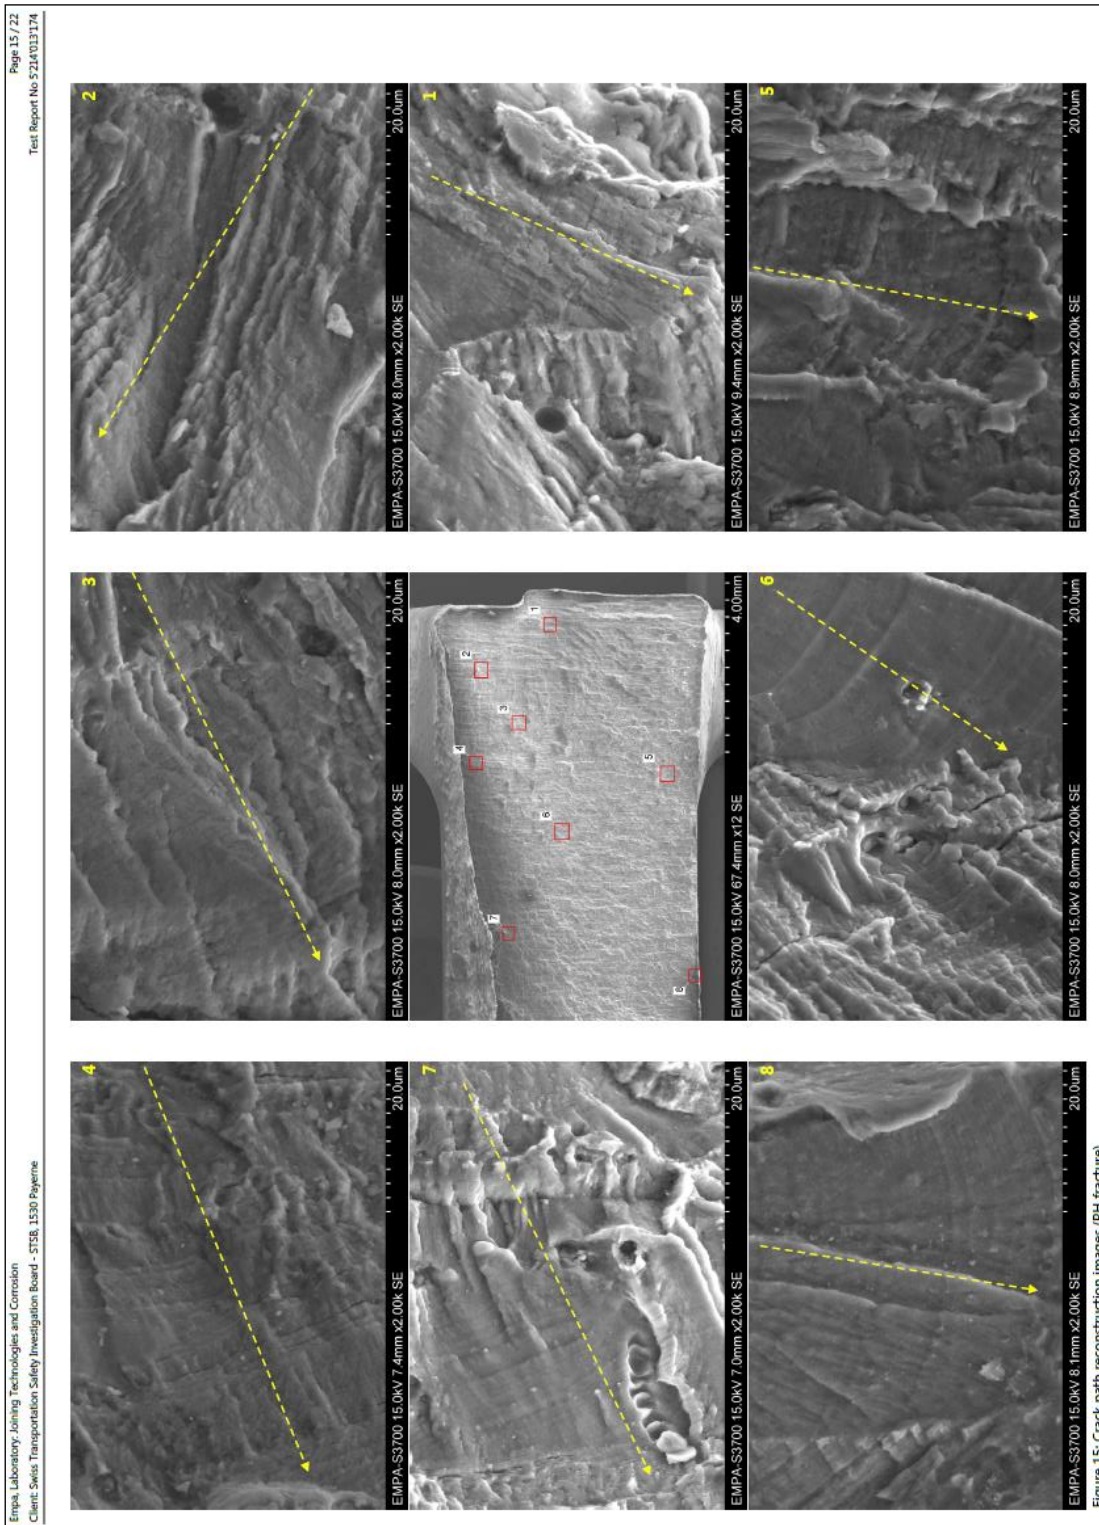
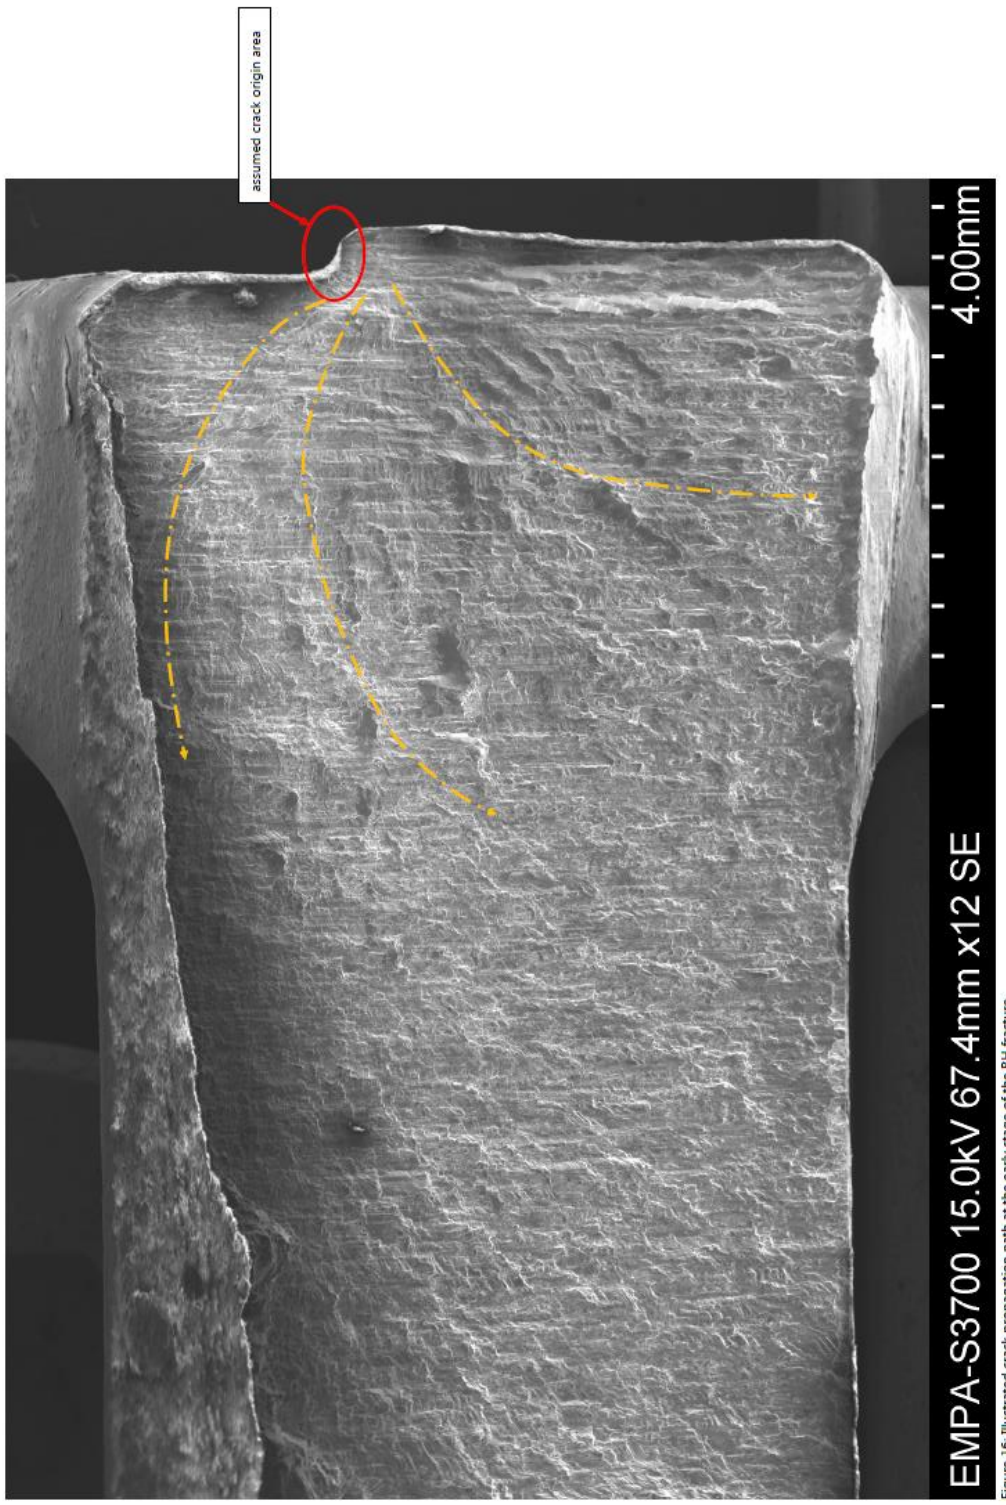
In comparison to optical images, it is possible to "look" through a certain thickness of contamination using an electron microscope at high accelerating voltage (≈ 15 kV or more). But the loss of details increases dramatically with the thickness and type of contamination. Nevertheless it was possible to identify the area of the crack origin to some accuracy as illustrated in Figure 15 and Figure 16.

Figure 16: Illustrated crack propagation path at the early stage of the RH fracture

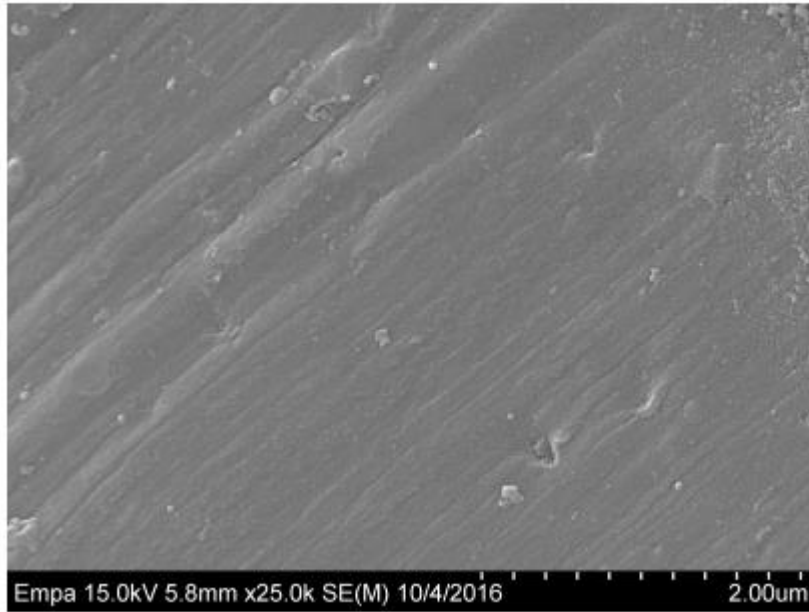
Figure 19: Detaild view of Figure 18; Individual striations are difficult to determine

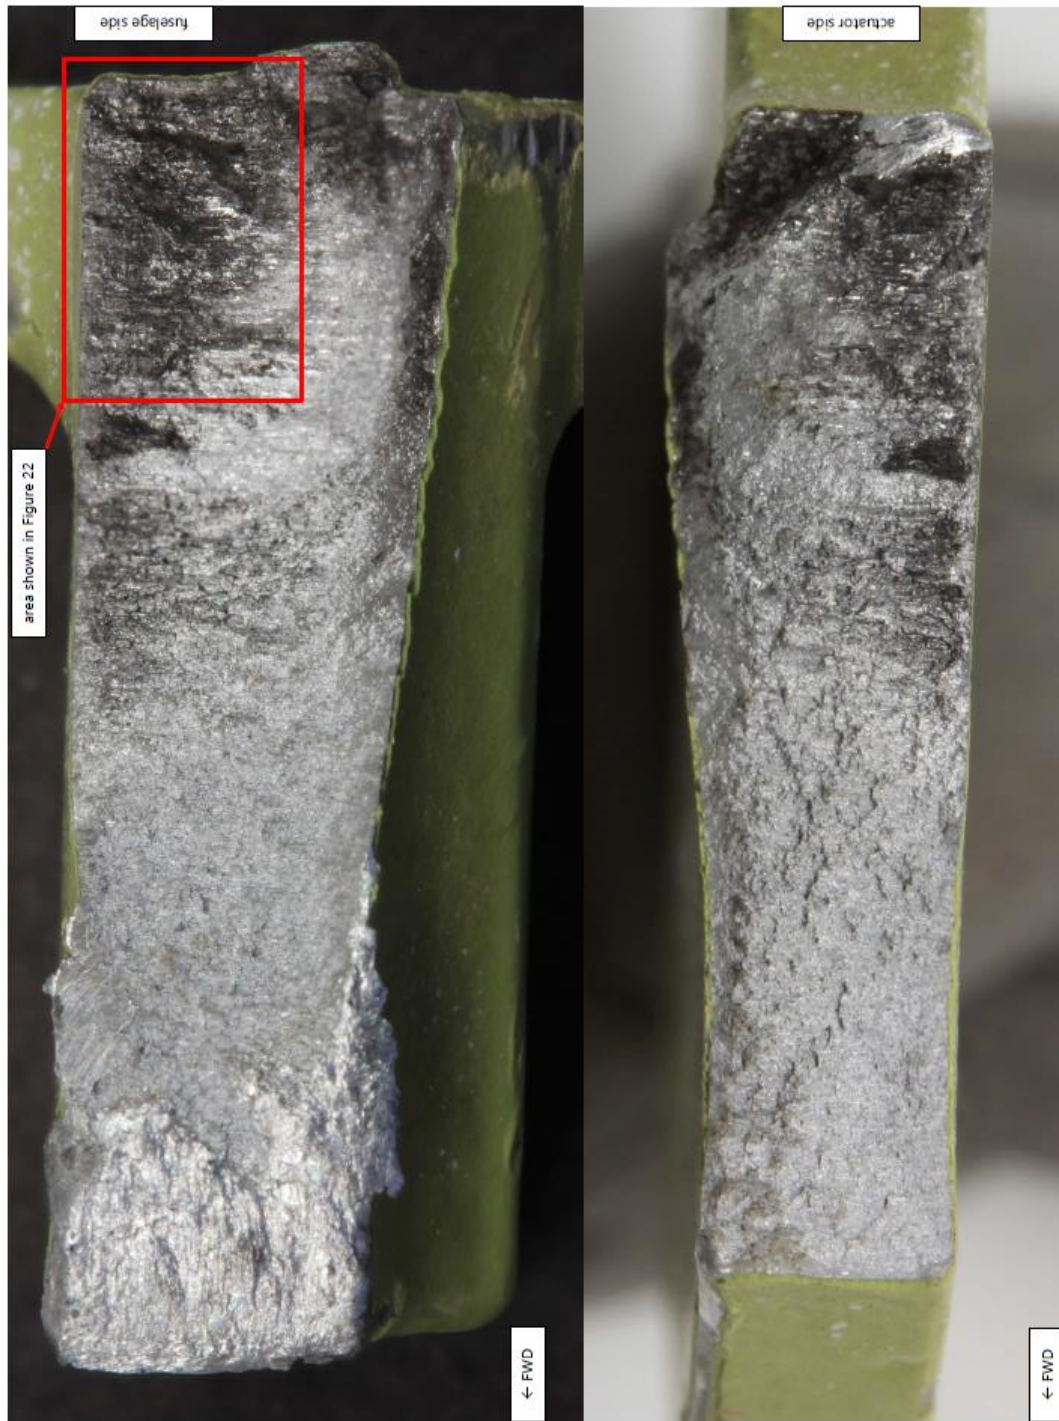
It appears that the fatigue crack at the LH fracture (Figure 21) also started at a specific point, not as initially reported at multiple points. The contamination near the crack origin does not allow a reliable reconstruction of the crack path as on the RH fracture, but all indications point towards the corner indicated in Figure 22 and Figure 23

Figure 21. Condition of the cleaned fuselage and actuator sided LH fracture surfaces in cleaned condition

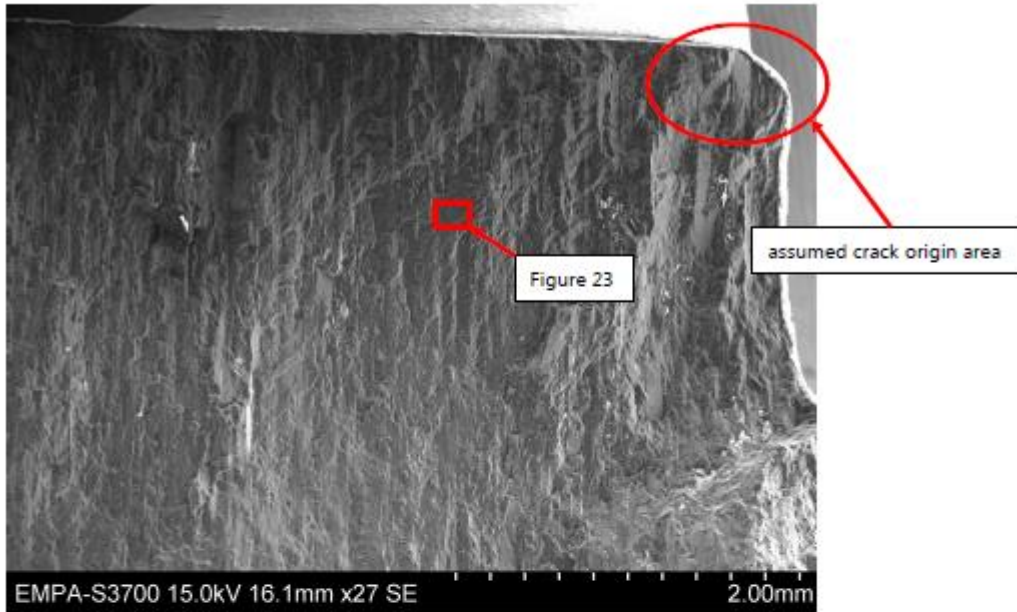
Figure 22: Overview of the crack origin area of the LH fracture
