Perda de controlo após falha de motor crítico na
descolagem

Loss of control after failure of critical engine during
takeoff

PIPER PA-31T CHEYENNE

ACCIDENT
SAFETY INVESTIGATION
FINAL REPORT

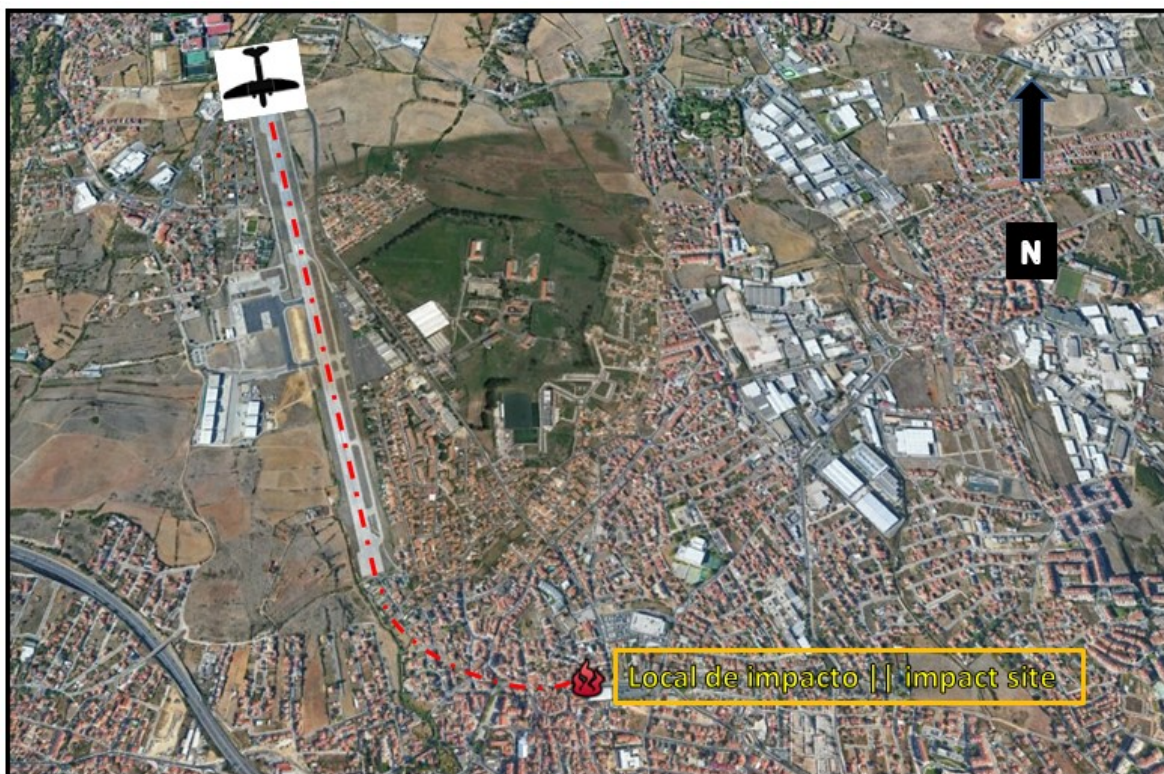
Figura 1 || Picture 1
Trajetória do voo || Flight path

De acordo com depoimentos de várias testemunhas oculares, após a decolagem, o bimotor suíço começou a baixar a asa esquerda e consequentemente, a voltar para a esquerda, subindo lentamente para cerca de 300 pés de altitude. O pranchamento¹ para a esquerda foi aumentando e a velocidade foi diminuindo, iniciando as condições para entrada da aeronave em perda aerodinâmica. Seguiu-se uma descida íngreme para uma doca de descarga de camiões de um supermercado localizado a Sudeste do aeródromo. O acidente ocorreu a 700 m do final da pista de decolagem.

According to several eyewitness testimonies, after takeoff, the Swiss twin-engine started to put the left wing down and consequently to turn left while climbing slowly to about 300' feet of altitude. The left bank¹ increased and the speed decreased leading the aircraft to stall. The aircraft entered a steep dive and impacted the ground next to a logistics dock of a local supermarket, located southeast of the airfield. The crash occurred 700 m from the end of the departure runway.

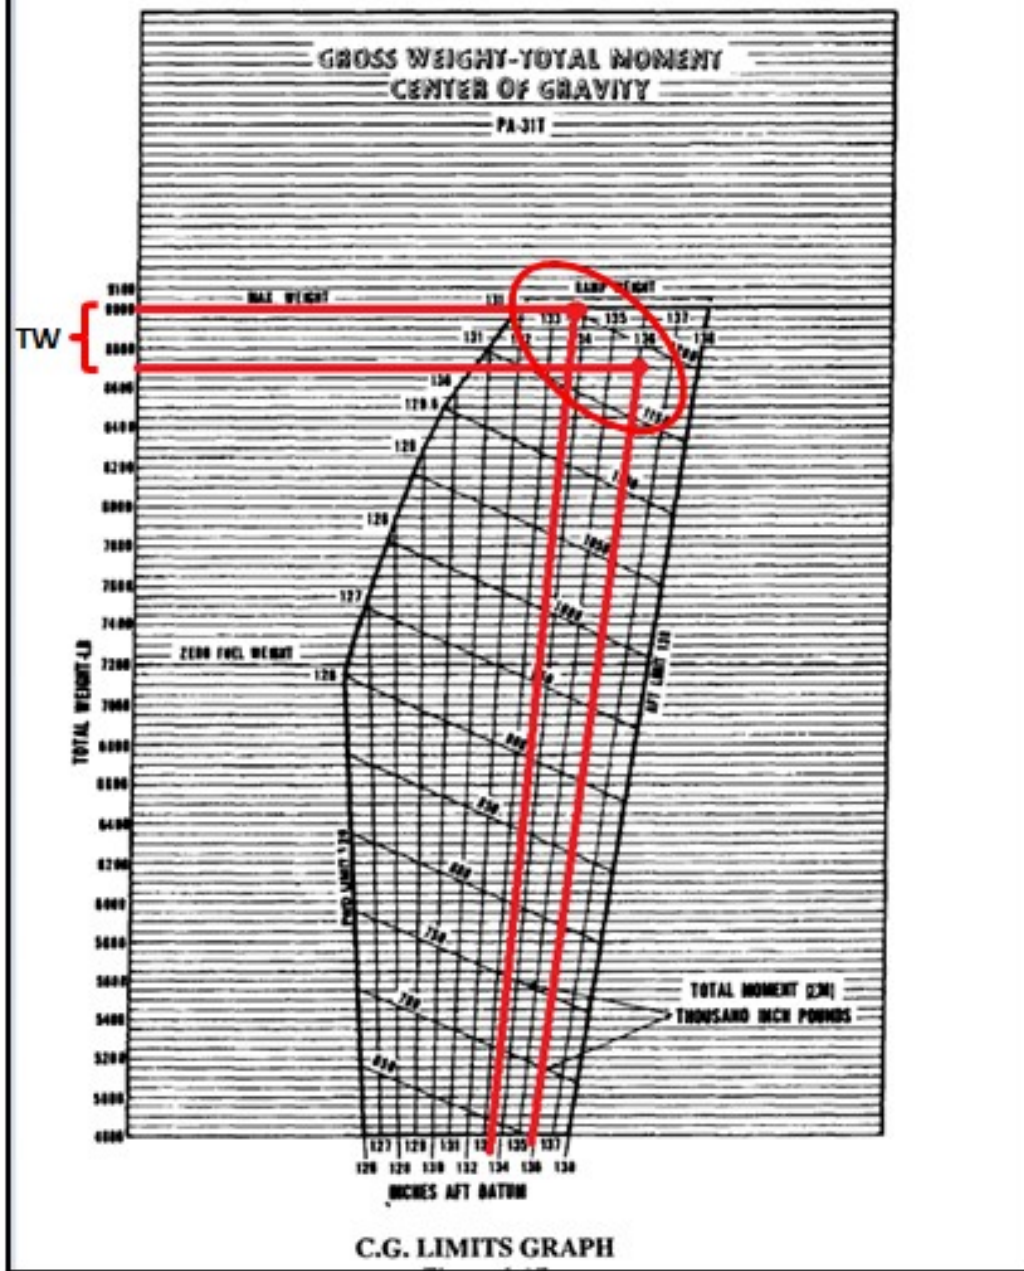
Figura 7 || Figure 7
Gráfico de limites de C.G. || C.G. Limits graph

No momento do acidente, os valores da massa e centragem da aeronave estavam em torno dos limites máximos definidos pelo fabricante de acordo com o gráfico de massa e centragem (figura 7).

At the time of the accident, the airplane weight and balance were around the maximum limits defined by the manufacturer according to the weight and center of gravity graph (figure 7).

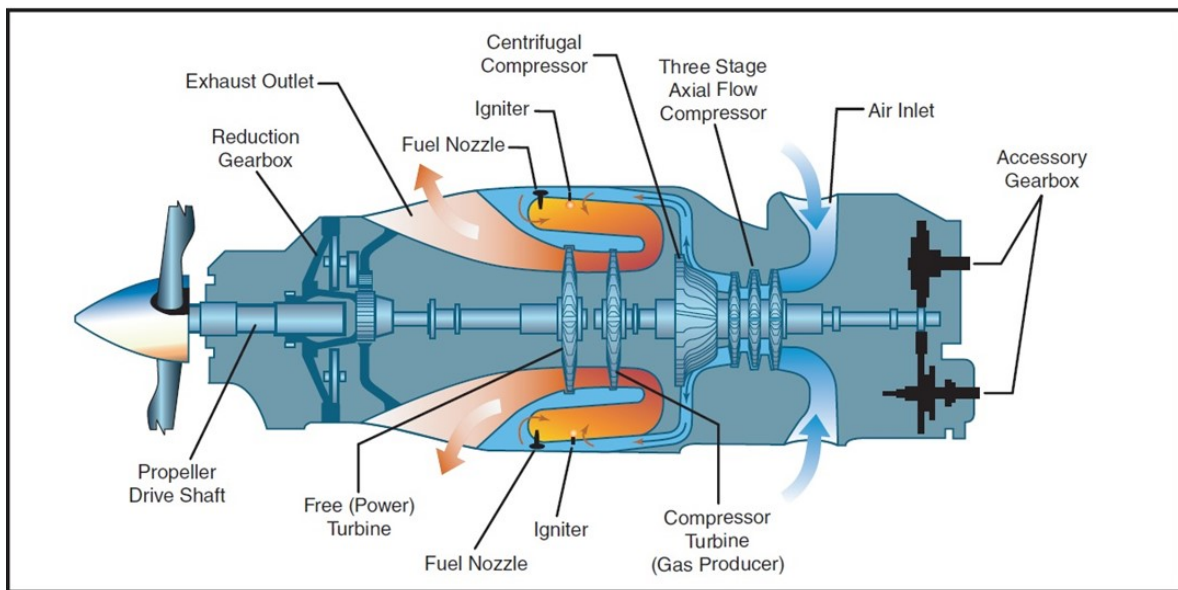
Figura 11 || **Figure 11**
Motor PT6A-28 || Engine PT6A-28

Both engines exhibited extensive impact damage and exposure to post impact fire, such that all magnesium housings (reduction gearbox and accessories gearbox) were completely destroyed.

Examination of the Power Turbine (PT) from the left engine revealed some rotational rubbing from contact with the PT stator, however it also showed static imprints of the blades onto the PT stator baffle and inner shroud. Some PT blades were also bent in the direction of rotation. Both of these observations are indicative that the PT rotor (and propeller) was rotating under run-down conditions at impact.

Examination of the various available gears and bearings from both engines showed no evidence of pre-impact anomalies.

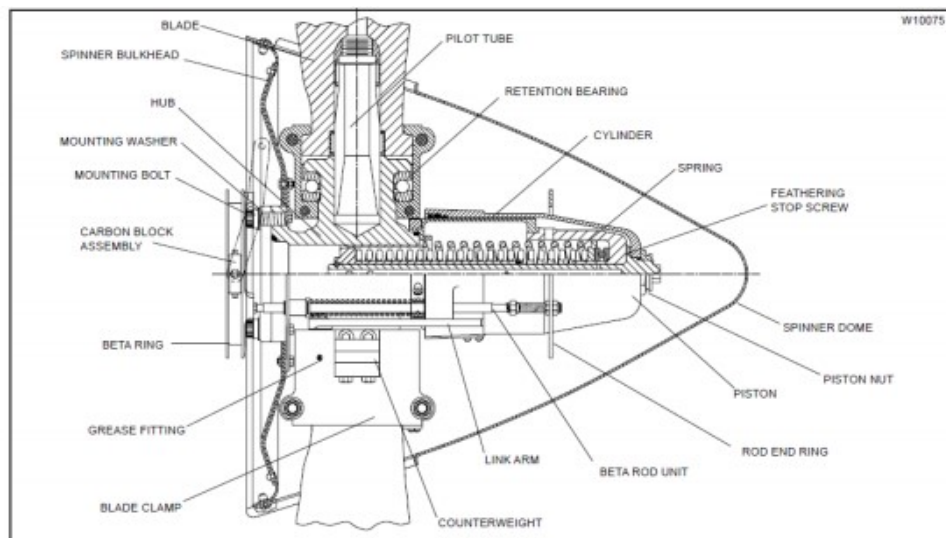
Figura 17 | Figure 17
Secção transversal do hélice || Propeller Cross Section

The **left propeller** exhibited extensive heat damage from the post-crash fire. Two of the blades were partially consumed making it difficult to discern impact damage. One blade fractured approximately 24 inches from the shank suggesting rotation. Another blade was fractured from the propeller assembly with leading edge gouging; the clamp and pilot tube of this blade were also fractured. The blade and hub arm flange of the fractured blade had impact marks suggesting rotation. Marks on the piston, cylinder and pitch change rod all indicated the propeller was near the running flight idle blade (approximately 15-17°); it was not feathered at the time of impact which is consistent with other observed damage.

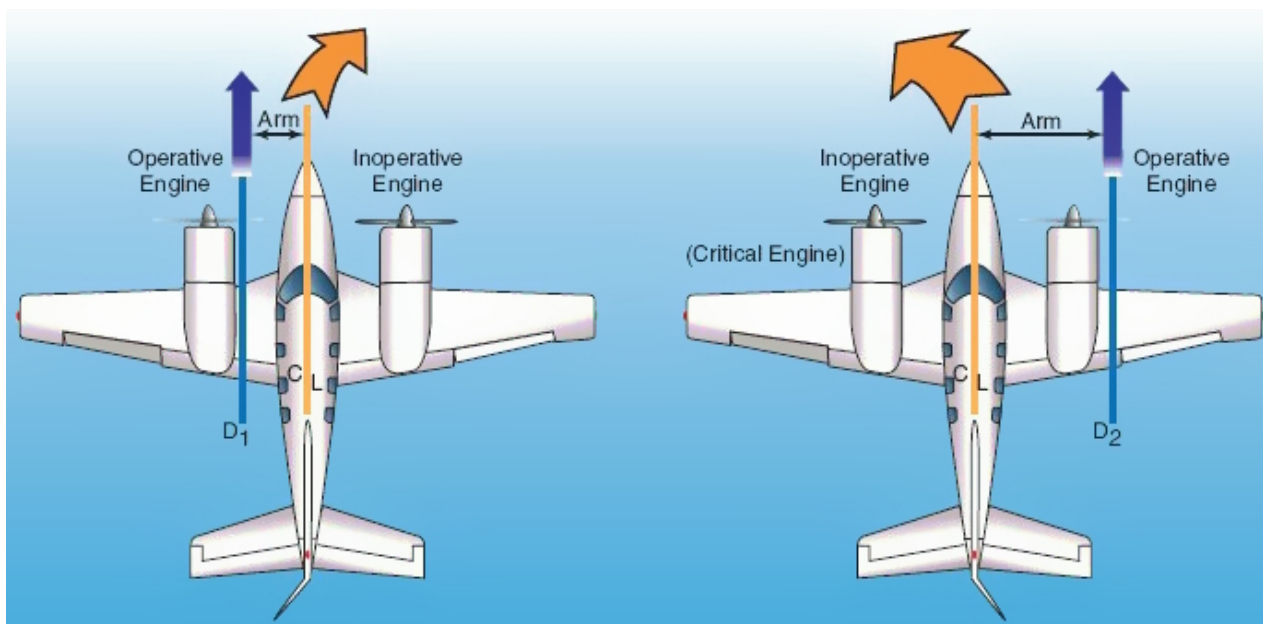
Figura 20 || Figure 20
Motor Crítico || Critical Engine

Due to the asymmetric blade effect (P-factor), the right-hand engine typically develops its resultant thrust vector at a greater lateral distance from the aircraft's COG than the left-hand engine. The failure of the left-hand engine will result in a larger yaw effect via the operating right-hand engine, rather than with the right engine failure, and that's why the former is termed the Critical Engine.

The left engine is the critical engine (figure 20). After an engine failure at takeoff, a quick and precise aircraft handling is essential. The aircraft has a strong tendency to veer and roll towards the dead engine (especially in case of left critical engine failure) and a pronounced opposite rudder input and some opposite aileron input are needed to keep the aircraft flying straight. Furthermore, it is of utmost importance to immediately retract the gear and maintain the airspeed at 113 KIAS (blue line airspeed). At MTOW it is necessary to reduce the aircraft pitch attitude (i.e. lower the aircraft nose) and keep the airspeed above minimum control speed air ($V_{mca} = 91$ KIAS) while securing⁵ the engine.

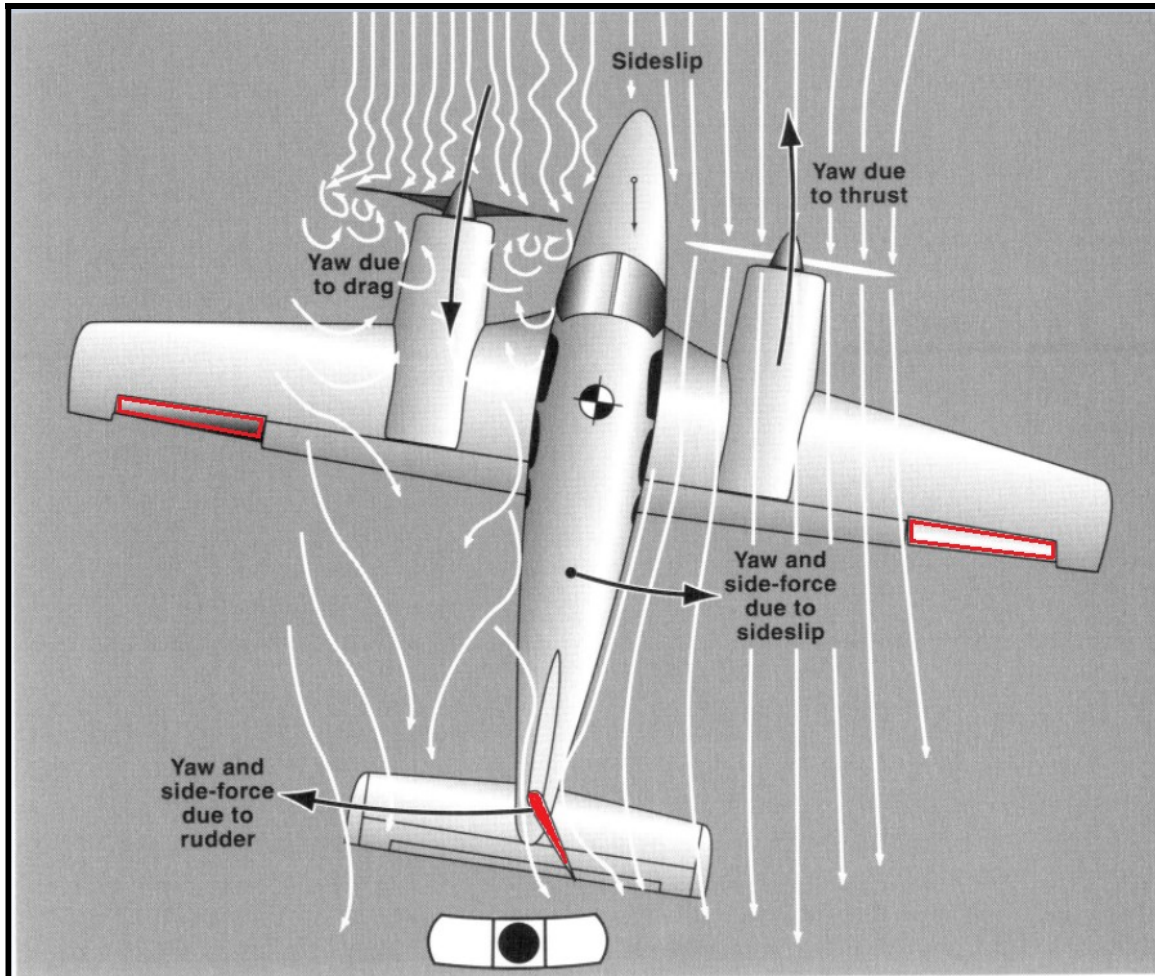
Figura 22 || Figure 22
 Voo coordenado acima da V_{mca} || Coordinated flight above V_{mca}

Even with the engine not yet secured (propeller not feathered), the aircraft will still climb at a rate of 200 - 300 fpm at MTOW, but this only if the aircraft is flown in coordinated flight (Figure 22) and precisely at the correct airspeed of 113 KIAS.
