Loss of control - inflight - Fuel management

NEIVA - PAULISTINHA 56-C1

RELATÓRIO FINAL DE
INVESTIGAÇÃO DE SEGURANÇA
DE ACIDENTE

ACCIDENT
SAFETY INVESTIGATION
FINAL REPORT

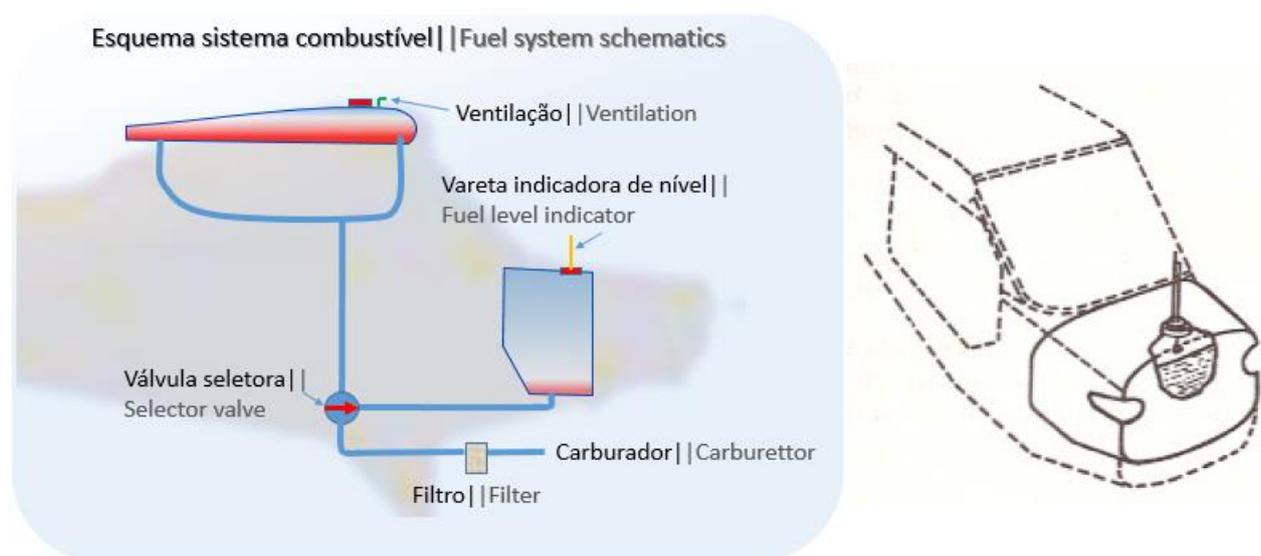
Figura 5 || Figure 5

The upper tank does not contain any fuel quantity indicating system and the lower tank has a float system with visual level indicator as shown in the following figure. The engine is supplied by gravity only.

Esquema do sistema de combustível da aeronave || Aircraft fuel system schematics

The lower fuel tank was found empty, with no leaking signs and with a hole caused by post-impact damage located approximately above half way of its full capacity.
