XTREMEAIR XA42

RELATÓRIO FINAL DE
INVESTIGAÇÃO DE SEGURANÇA
DE ACIDENTE

ACCIDENT
SAFETY INVESTIGATION
FINAL REPORT

03/ACCID/2018

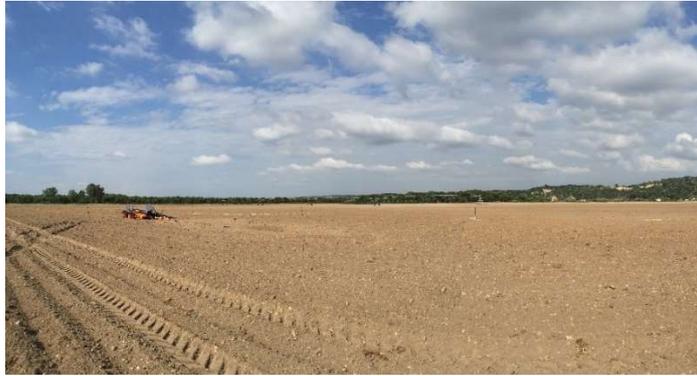
Figura 13 || **Figure 13**

O local do acidente consiste num terreno amplo rural com terra mole sem outros objetos na área circundante (árvores, edifícios, etc.).

The site of the accident is a wide rural field with soft land without any objects in the surrounding area (trees, buildings, etc.).

Detalhe terreno acidente || Crash terrain detail
