Hard landing during a porpoise landing.

ATR72-212A

ACCIDENT
SAFETY INVESTIGATION
FINAL REPORT

15/ACCID/2016

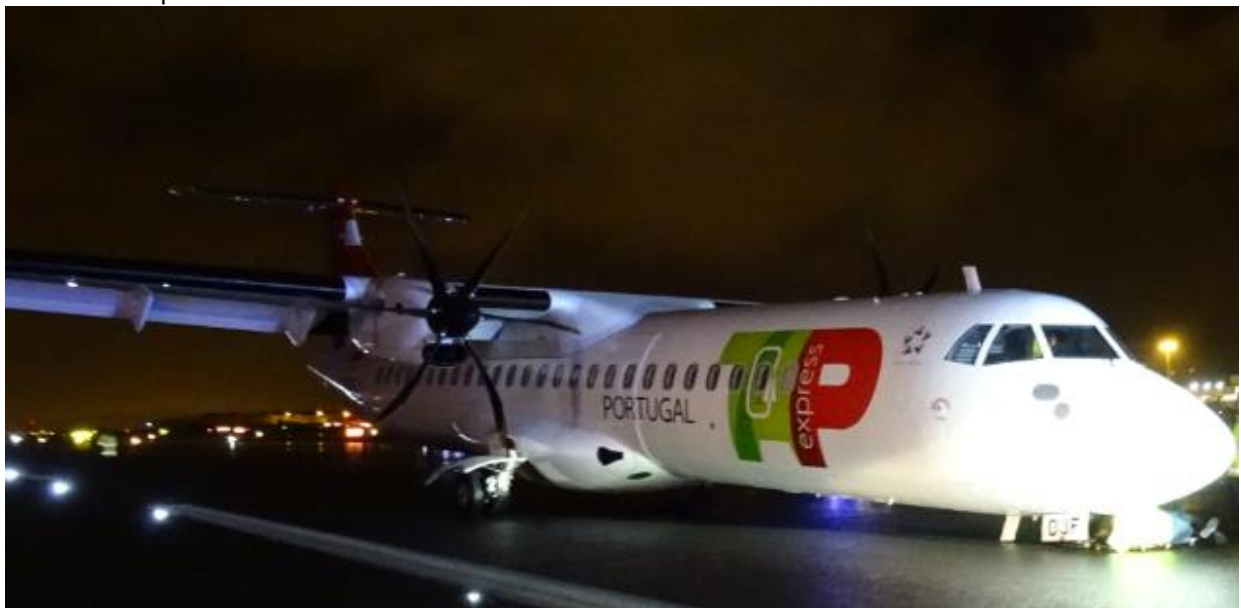
Figura 1 | Figure 1

The crew did not carry out the emergency evacuation procedure and the passengers were transported to the airport terminal without registered injuries.

Lisbon airport was closed to traffic for the accident management and runway clearing.

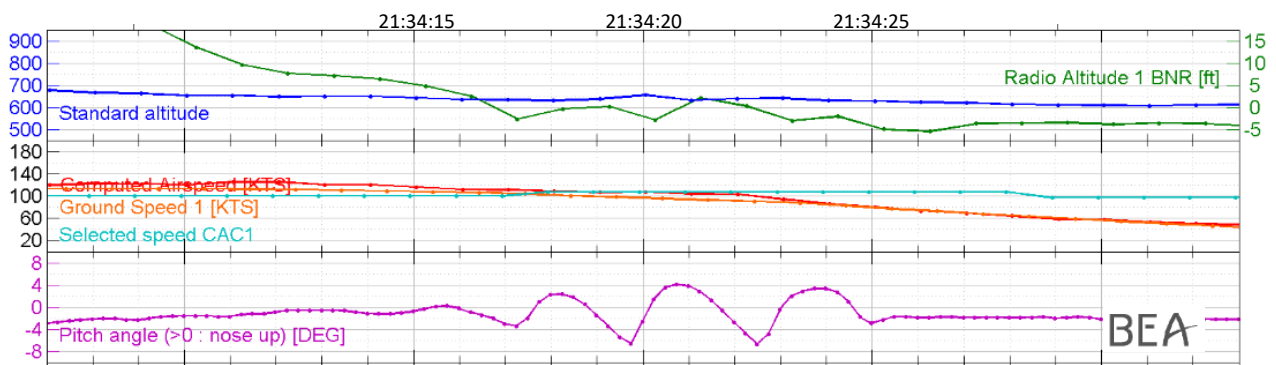
Figura 3 || Figure 3

At 21:34:15, at 10 feet altitude, the power levers (PLA⁵) are reduced (to the flight idle position 35°) having the computed airspeed of 118 KIAS.

The first touchdown point was 700m from the runway 21 threshold at 21:34:17.

Parâmetros FDR chave para caracterizar o evento || FDR key parameters to characterize the event

At 21:34:20, 850m from runway 21 threshold, the aircraft touched the ground a second time with the nose gear where the separation of the right wheel by fracture of the NLG axle occurred. This second impact resulted from a bounce of the first impact and initiated a movement known as *porpoise landing*. The aircraft then returned to the air still with 105 kt of calculated air speed.

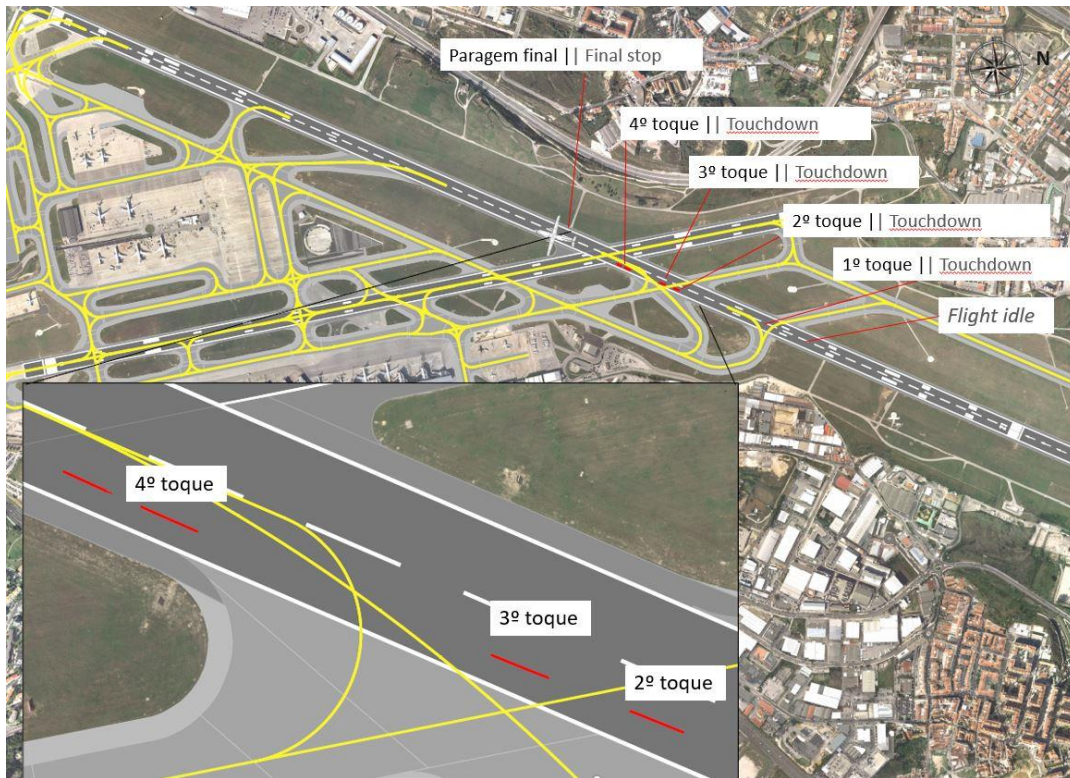
Figura 5 || Figure 5

The aircraft had substantial damage to the front landing gear, main left gear and some lower panels of the forward fuselage.

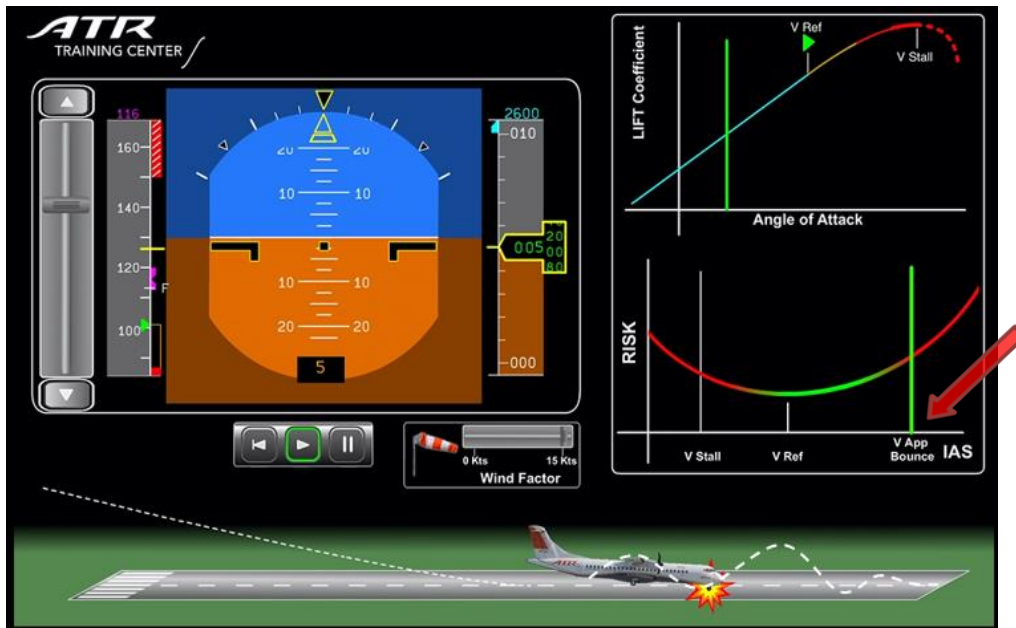
Figura 10 || Figure 10
 Uma das ferramentas de treino (ATR) || A landing training tool (ATR)

EASA, following similar events, issued a 2013-20 SIB (Safety Information Bulletin) containing recommendations to manufacturers, operators and training organizations regarding crew training in the recovery of bounced landings.

Operators and training organisations are recommended to ensure that bounced landing recognition and recovery information is available to flight crew members and that training is provided to flight crews by adequately briefing them on the proper techniques to be used.

Não foi evidenciado pelo operador que as tripulações tenham tido formação específica no reconhecimento e recuperação de aterragem “saltada” ou *bounced* conforme o mesmo SIB 2013-20 da EASA.

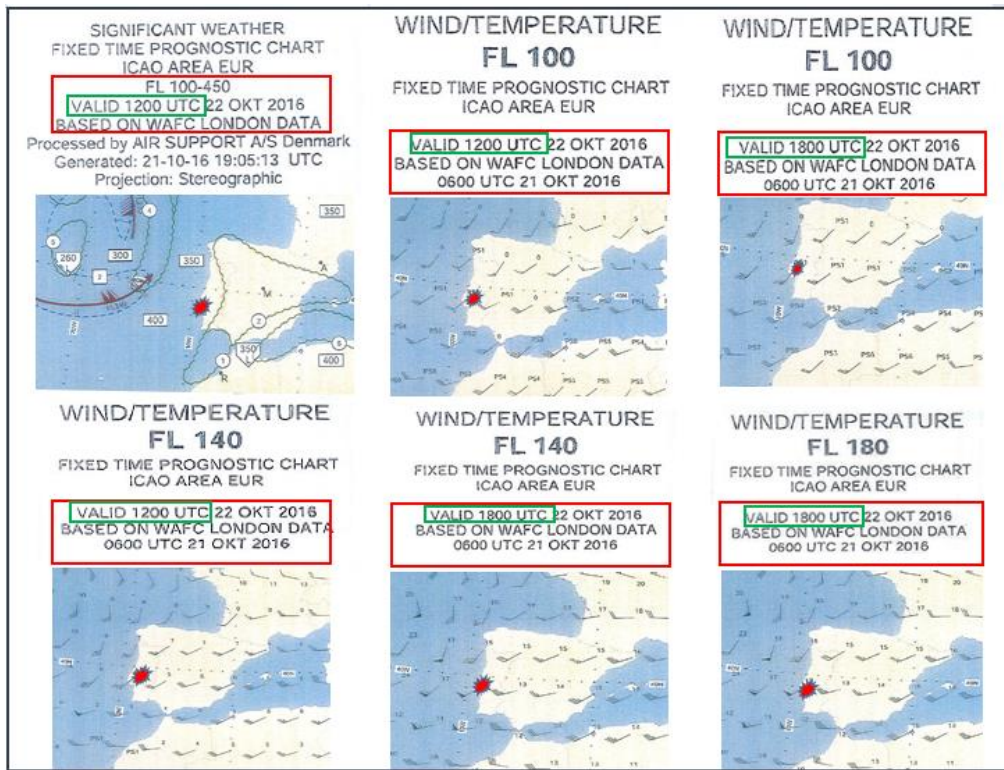
Figura 13 || Figure 13

It was found that, all meteorological charts received at the beginning of the day, would be outdated at the time of the last flight of the day and flight of the accident.

Cartas meteorológicas fornecida à tripulação || Meteorological charts provided to crew

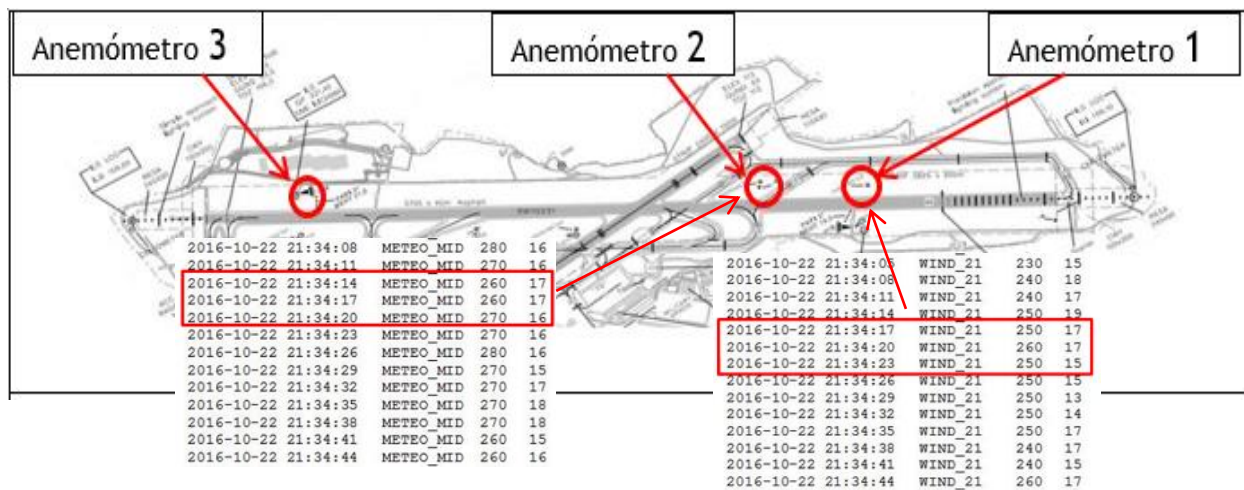
Figura 14 || Figure 14

The aircraft crew that preceded the accident flight reported that the wind was fixed in the reported direction and there was no incidence of any unusual climatic factors. They stated that the final approach was laborious, but that soon after crossing the runway 21 threshold, the felt air movement decreased significantly.

The main LPPT runway has 3 anemometers distributed along its extent. The readings of two anemometers near the accident site are shown in the figure below.
