## CESSNA 152

EAA - L3 COMMERCIAL AVIATION / CS-DGU

ACCIDENT  
SAFETY INVESTIGATION  
FINAL REPORT

[2018/ACCID/05]

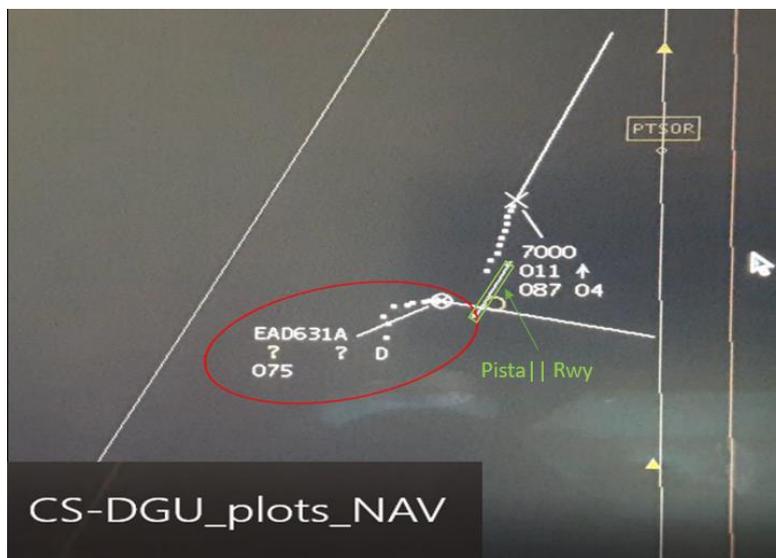
**Figura 7 || Figure 7**  
Plot radar do voo EAD631A || Radar plot of flight EAD631A

Dentro das limitações tecnológicas existentes, o radar de Lisboa manteve contacto com as aeronaves que estavam no circuito de LPSO. Na imagem do *plot* radar abaixo pode ver-se a posição relativa do voo EAD631A, momentos antes do contacto ter sido perdido.

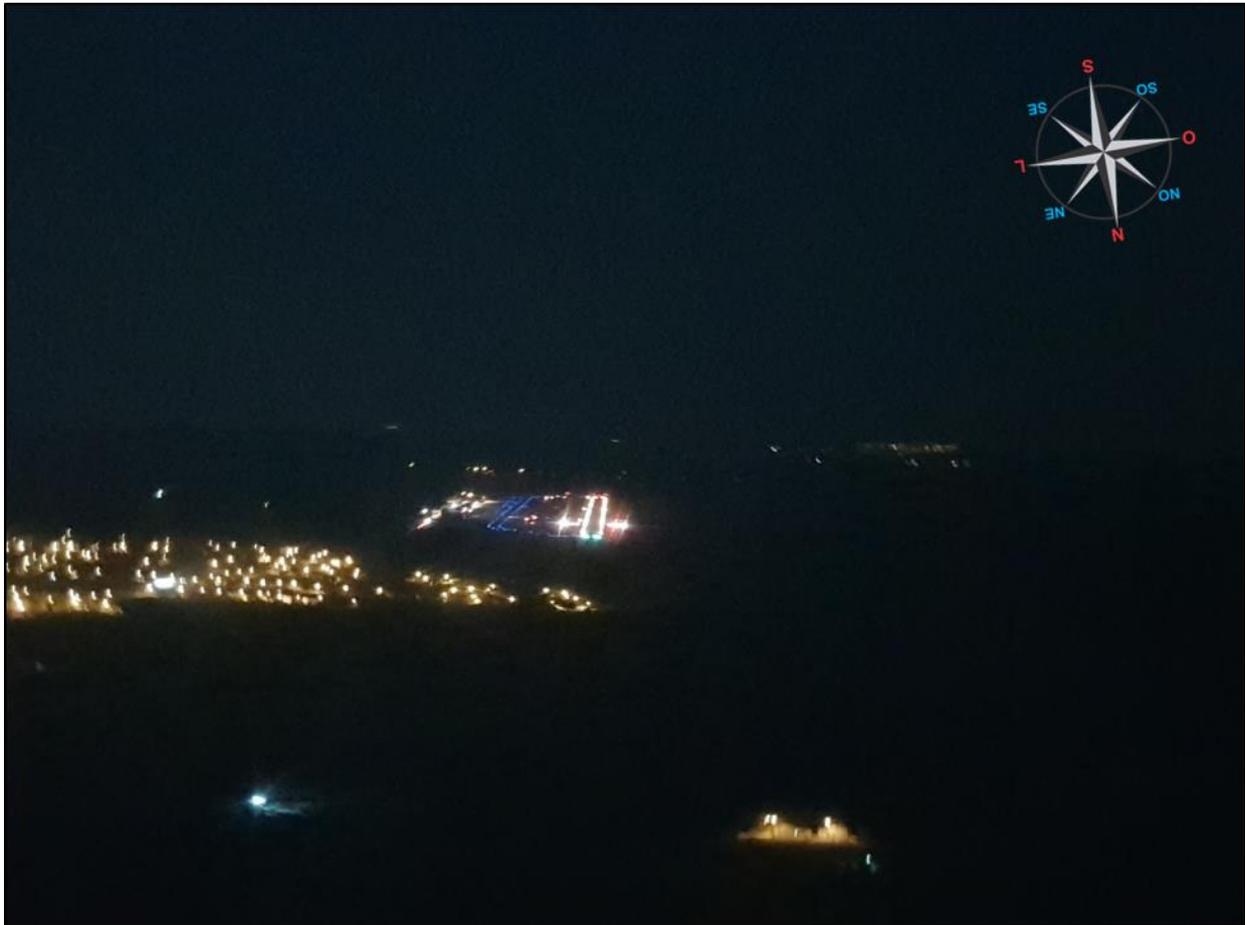
**Figura 9 || Figure 9**  
Aeródromo de Ponte de Sor à noite (vista sul) || Ponte de Sor aerodrome at night (south view)

aeródromo são escassas, apenas a norte é possível localizar as duas povoações locais através da iluminação pública. Para Sul e sobretudo para Oeste, a paisagem noturna com ponto de observação a cerca de 1000 pés caracteriza-se por uma escuridão quase total.

scarce; only to the north is possible to locate the two local villages through the public road illumination. For South, and especially to West, the night landscape with an observation point at about 1000 feet, is characterized by almost total darkness.

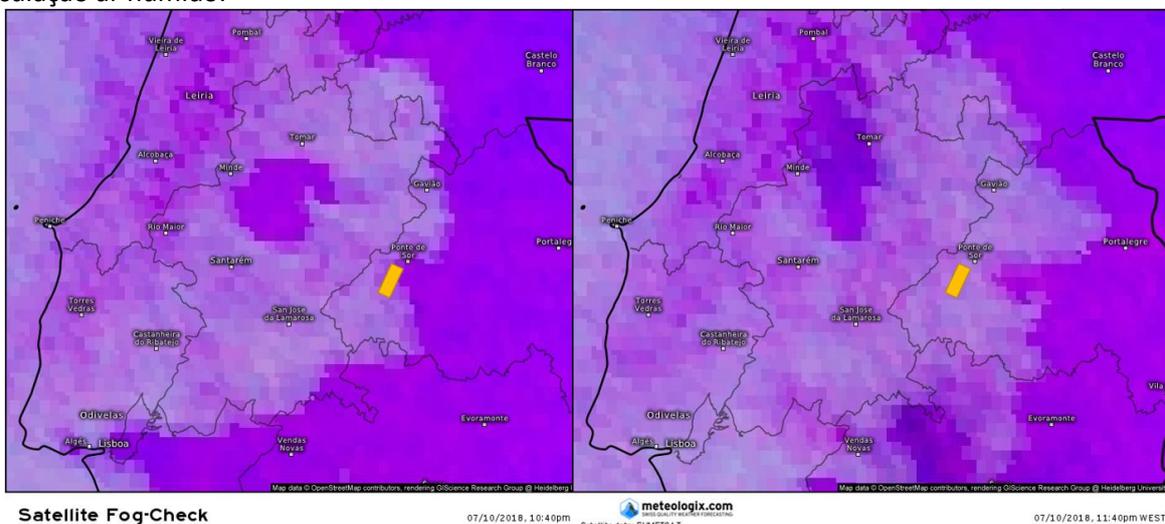
Figura 15 || Figure 15

From data observed from satellite images, relevant information for low fogs formation conditions existed, with an advent (wind transport) of cloudiness conditions from the shoreline to the interior due to a west current that transported in its circulation humid air.

Imagens satélite – Progressão de ar frio || Satellite images – Cold air progression

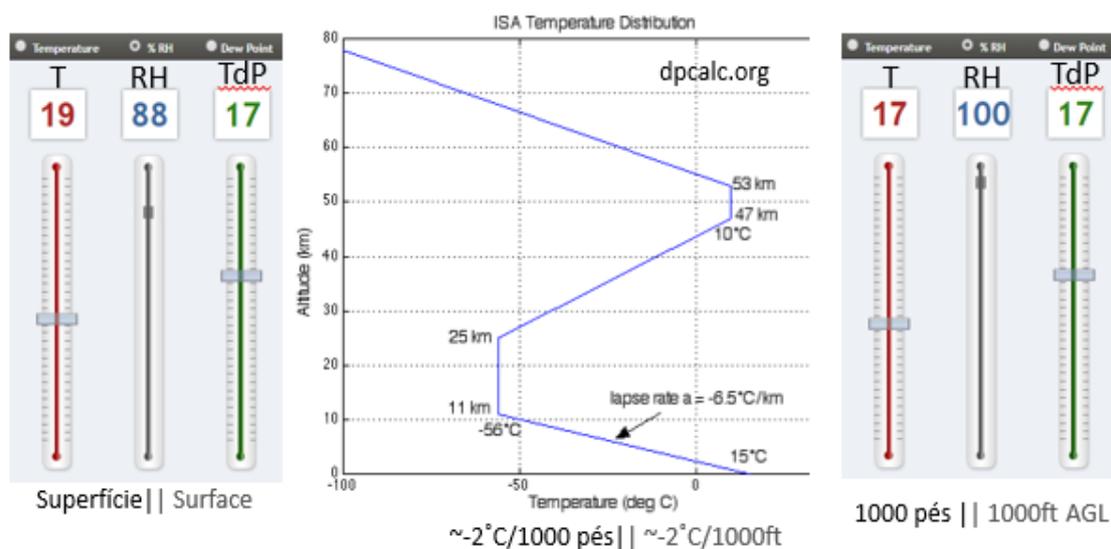
Figura 17 || Figure 17

Using the standard ISA, with a rate close to -2 °C per 1000 feet of altitude, we will have a close air temperature and dewpoint temperature just over 1100 feet AGL, that supports the reported cloud formation. (using [hmxeearthscience.com](http://hmxeearthscience.com) as reference for cloud base calculation)

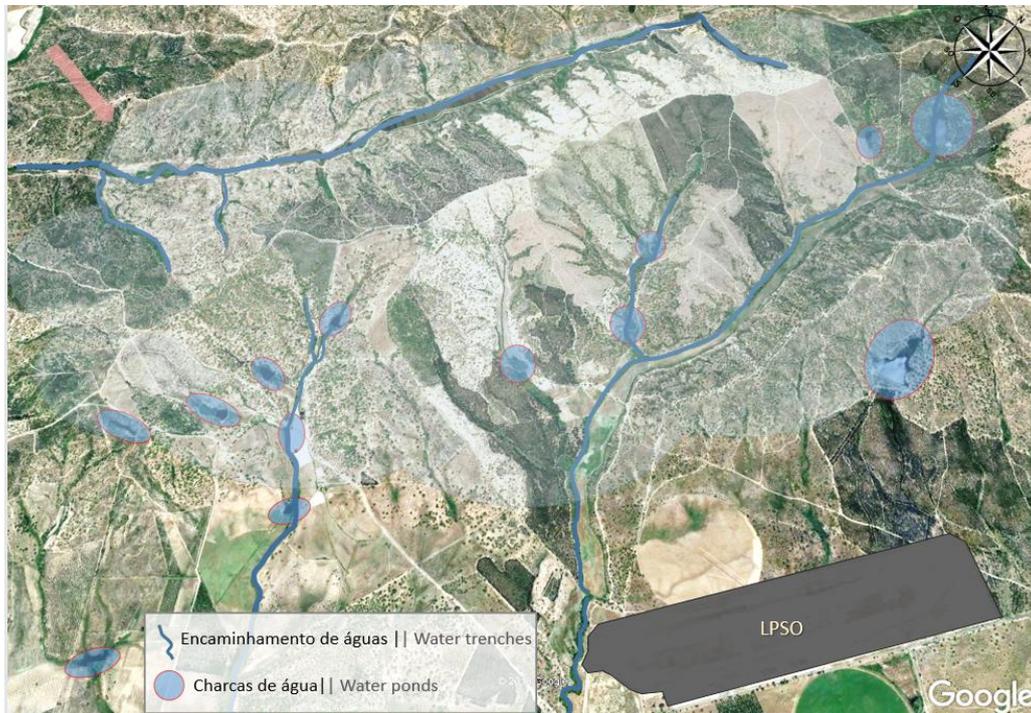
**Figura 18 || Figure 18**

In the present analysis, local conditions of surface water availability were observed, eventually creating the basic conditions for the evaporation and transpiration phenomenon.

Localização de pontos de água || Water ponds location

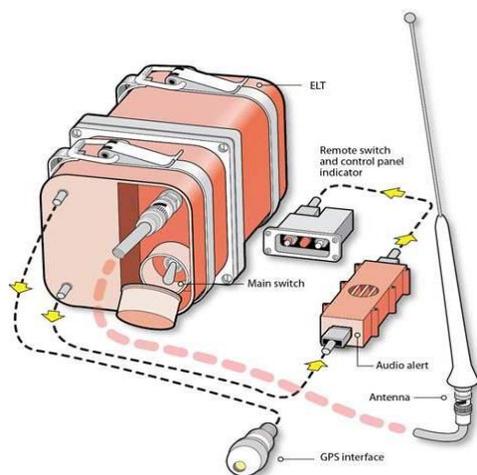
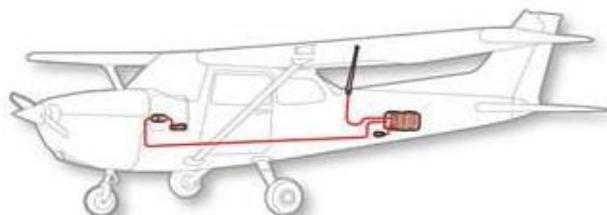
Figura 22 || Figure 22

In accidents of high impact forces involved, it is common for the equipment itself to be in good condition and in operation, but unable to transmit because its peripherals (antenna or cabling) are damaged.
