RELATÓRIO FACTUAL DE ACIDENTE COM AERONAVE AIRCRAFT ACCIDENT FACTUAL REPORT

PROCESSO GPIAAF GPIAAF PROCESS ID 2019/ACCID/04		<i>Classificação Classification</i> Acidente Accident	
		<i>Tipo de evento Type of event</i> FUEL	
OCORRÊNCIA OCCURRENCE			
<i>Data Date</i> 10-JUN-2019	<i>Hora Time</i> 14:23 UTC	<i>Local Location</i> N38°38'36", W008°52'51", Pinhal Novo, A12, KM 11.5, Portugal	
AERONAVE AIRCRAFT			
<i>Tipo Type</i> Flyer Pelican 500BR		<i>N.º de série Serial No.</i> FP-1509	<i>Matrícula Registration</i> CS-UUN
<i>Categoria Category</i> Ultraleve Ultralight		<i>Operador Operator</i> Privado Private	
VOO FLIGHT			
<i>Origem Origin</i> RA5 - Vendas Novas		<i>Destino Destination</i> Tojeira UL	
<i>Tipo de voo Type of flight</i> Voo de recreio Recreational flight		<i>Tripulação Crew</i> 01	<i>Passageiros Passengers</i> 01
<i>Fase do voo Phase of flight</i> Cruzeiro Cruise		<i>Condições de luminosidade Lighting conditions</i> Diurno Daylight	
CONSEQUÊNCIAS CONSEQUENCES

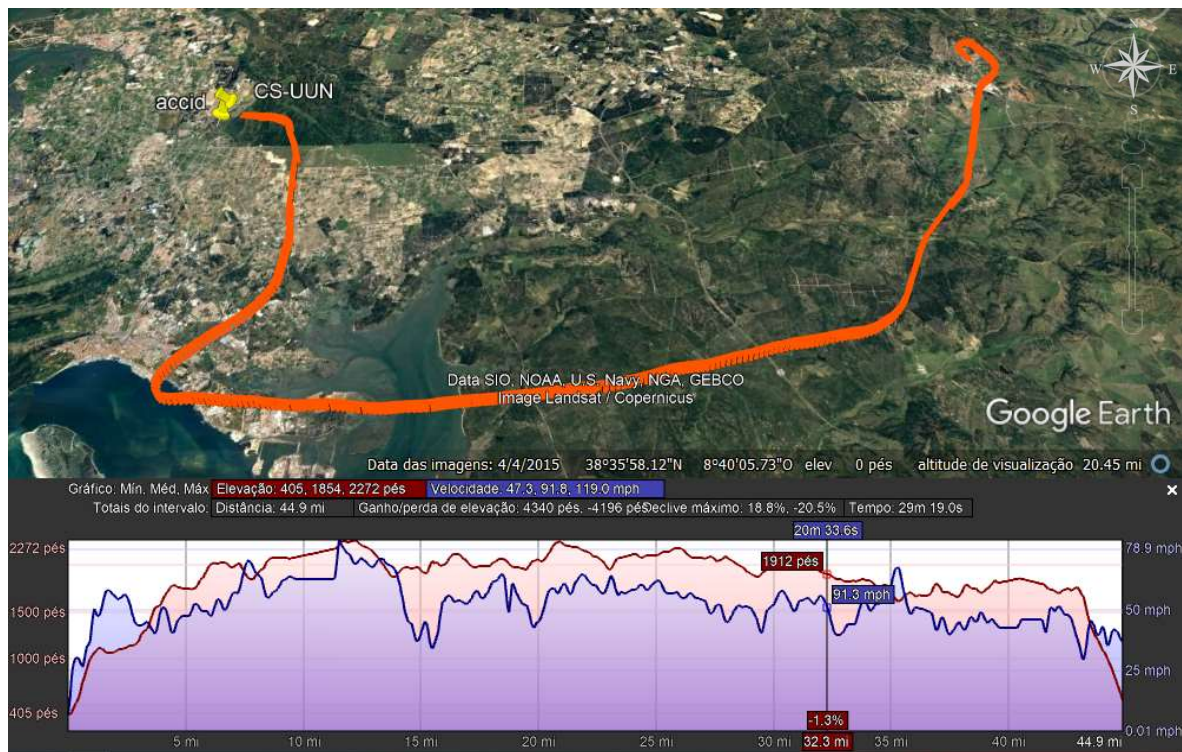
Figura 1 || Figure 1
Trajeto da aeronave || Aircraft flight path

A aeronave descolou de Vendas Novas às 13:53 UTC em direção ao aeródromo da Tojeira. As condições atmosféricas em rota eram caracterizadas por céu limpo, vento quadrante Noroeste (315°) com cerca de 10 nós e temperatura do ar de 21°C. A atmosfera foi reportada como estando instável com turbulência moderada.

The aircraft took off from Vendas Novas at 13:53 UTC towards Tojeira airfield. The en-route weather conditions were characterized by clear skies, north-west quadrant wind (315°) with about 10 knots and air temperature of 21°C. The atmosphere was reported to be unstable with moderate turbulence.

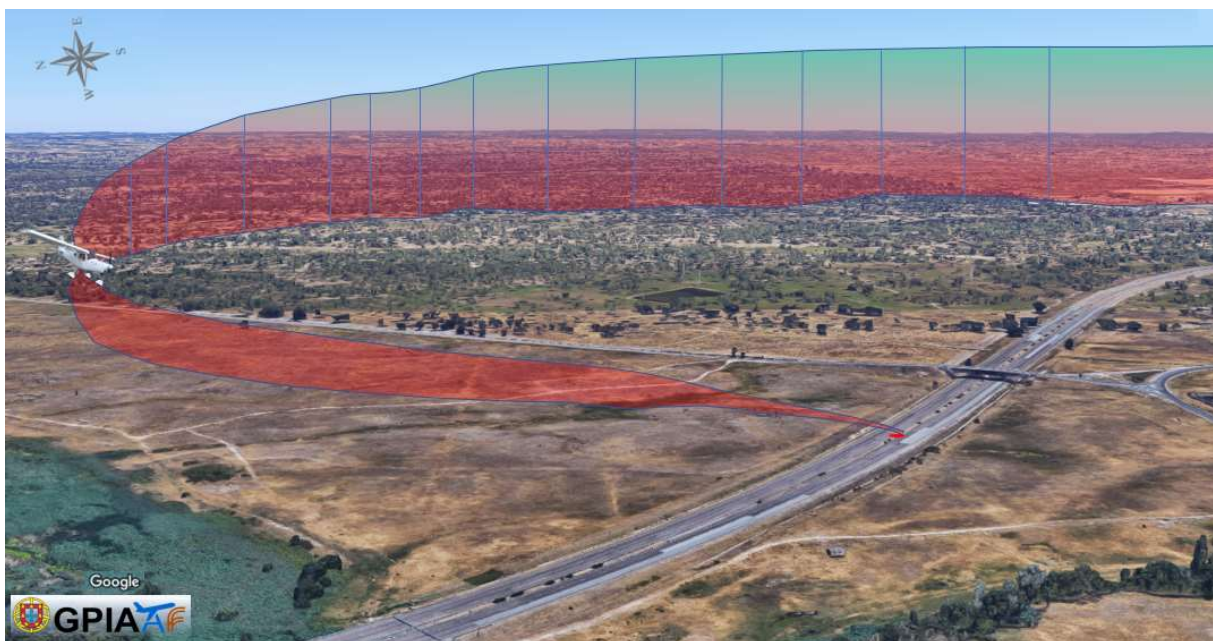
Figura 2 || Figure 2
Trajetória final aproximada da aeronave || Aircraft approximated final flight path

Encontrando-se a 1500' pés de altitude, o piloto declara a emergência e inicia os procedimentos para aterragem forçada sem motor, escolhendo um terreno agrícola limpo, com a autoestrada A12 em frente.

Decorrente da gestão de energia durante a aterragem de emergência, a aeronave não perdeu a velocidade prevista, tendo vindo a tocar o chão apenas na barreira lateral da autoestrada e acabou por invadir as duas faixas de rodagem, imobilizando-se no separador central com alguma violência.

During the lanes crossing with an estimated 70° angle with freeway, the aircraft collided with two vehicles that circulated in the S-N direction, and some debris damaged another vehicle on the N-S direction.
