**RELATÓRIO SUMÁRIO DE ACIDENTE COM AERONAVE  
 AIRCRAFT ACCIDENT SUMMARY REPORT**
**Falha de motor em voo com aterragem de  
 emergência em terreno não preparado**
**Engine failure inflight with emergency landing on  
 unprepared field**
**1- SINOPSE**
**1- SYNOPSIS**

<b>PROCESSO GPIAAF    GPIAAF PROCESS ID</b>  <b>2020/ACCID/01</b>		<i>Classificação    Classification</i> Acidente    Accident	
		<i>Tipo de evento    Type of event</i> SFC-PP: Falha ou mau funcionamento do grupo motopropulsor    Powerplant failure or malfunction	
<b>OCORRÊNCIA    OCCURRENCE</b>			
<i>Data    Date</i> 17-MAIO-2020	<i>Hora    Time</i> 15:22 UTC	<i>Local    Location</i> N38°56'33.2" W008°39'11.2", Vale do Sorraia, Fajarda – Coruche - Portugal	
<b>AERONAVE    AIRCRAFT</b>			
<i>Tipo    Type</i> Jabiru SK		<i>N.º de série    Serial No.</i> P153	<i>Matrícula    Registration</i> CS-UIN
<i>Categoria    Category</i> Avião - UL    Airplane - UL			<i>Operador    Operator</i> Privado    Private
<b>VOO    FLIGHT</b>			
<i>Origem    Origin</i> Alqueidão UL		<i>Destino    Destination</i> Alqueidão UL	
<i>Tipo de voo    Type of flight</i> Aviação Geral    General Aviation		<i>Tripulação    Crew</i> 01	<i>Passageir

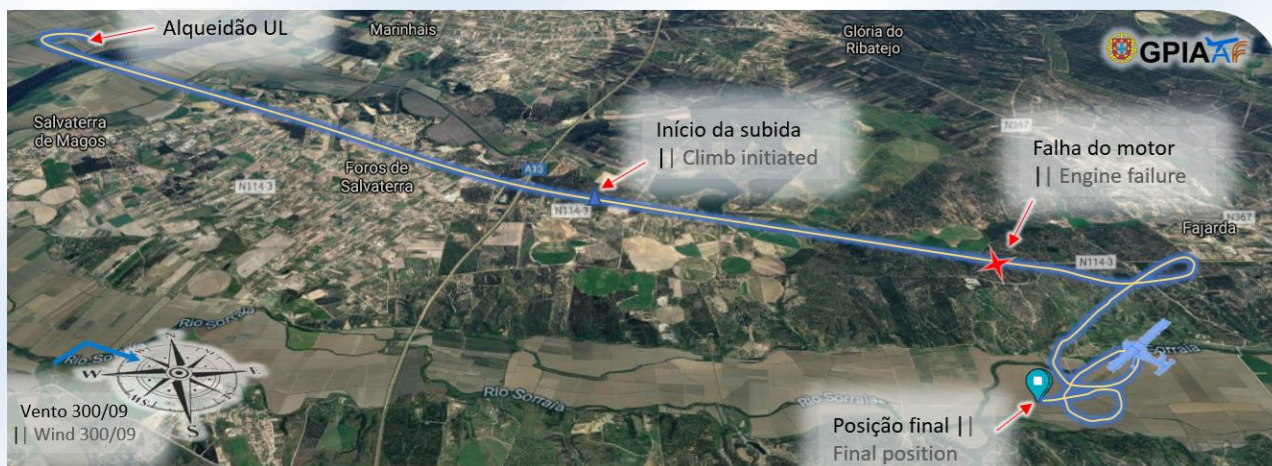
**Figure 1** ||  
 Aircraft flight path  
 Source: On board GPS data

During the climb, at an altitude of around 3,000 feet and about two miles west of Fajarda, the pilot feels an intense engine vibration with partial power loss followed by sudden propeller stop.
