AIRBUS HELICOPTERS AS350 B2

HELIBRAVO / CS-HFT

ACCIDENT
SAFETY INVESTIGATION
FINAL REPORT

[2019/ACCID/13]

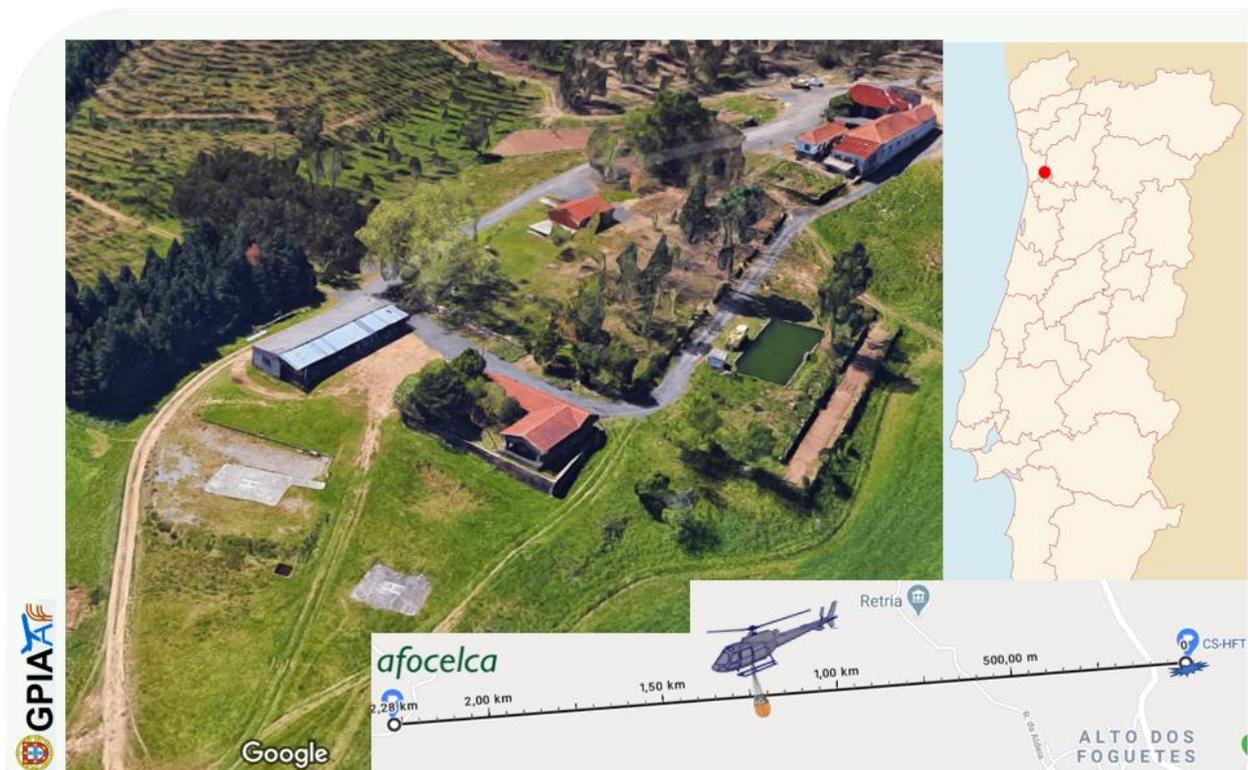
Figura 6 || Figure 6
 Base Afocelca de Valongo e distância ao incêndio || Valongo Afocelca base and fire distance

As referidas instalações distavam pouco mais de 1,2NM do incêndio e local do acidente, sendo utilizadas como ponto de recolha de água.

These facilities were slightly more than 1.2NM from the fire and the accident site, being used as a water filling spot.

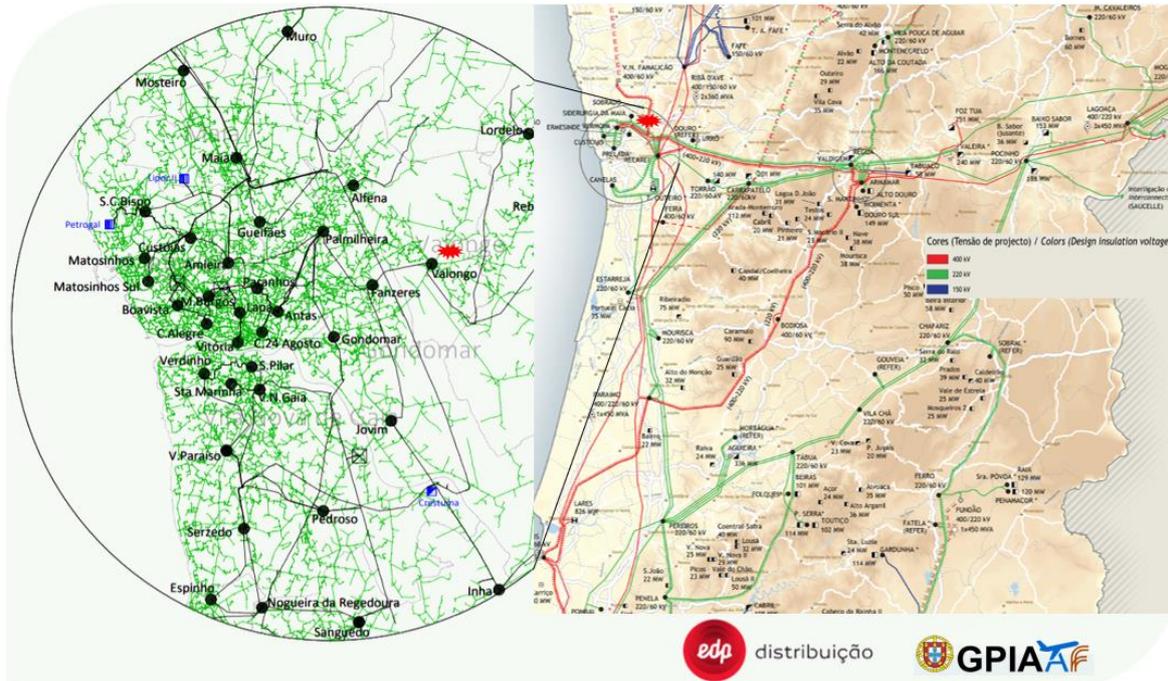
Figura 9 || Figure 9
 Rede distribuição energia – detalhe grande Porto || Energy distribution – Porto area

According to a report published by EDP Distribuição - Energia, SA on March 31, 2019, the distribution network (excluding the 400/200kV very high voltage lines of figure 9 right) on December 31, 2018 totalled 83089 km of high and medium voltage lines, of which 15,169 km (18%) refer to underground or submerged cables.

As linhas de alta tensão que foram atingidas pela aeronave não estavam sinalizadas, e atendendo à atual regulamentação, tal sinalização não é requisito, uma vez que estavam na área de influência de outra linha mais alta sinalizada.

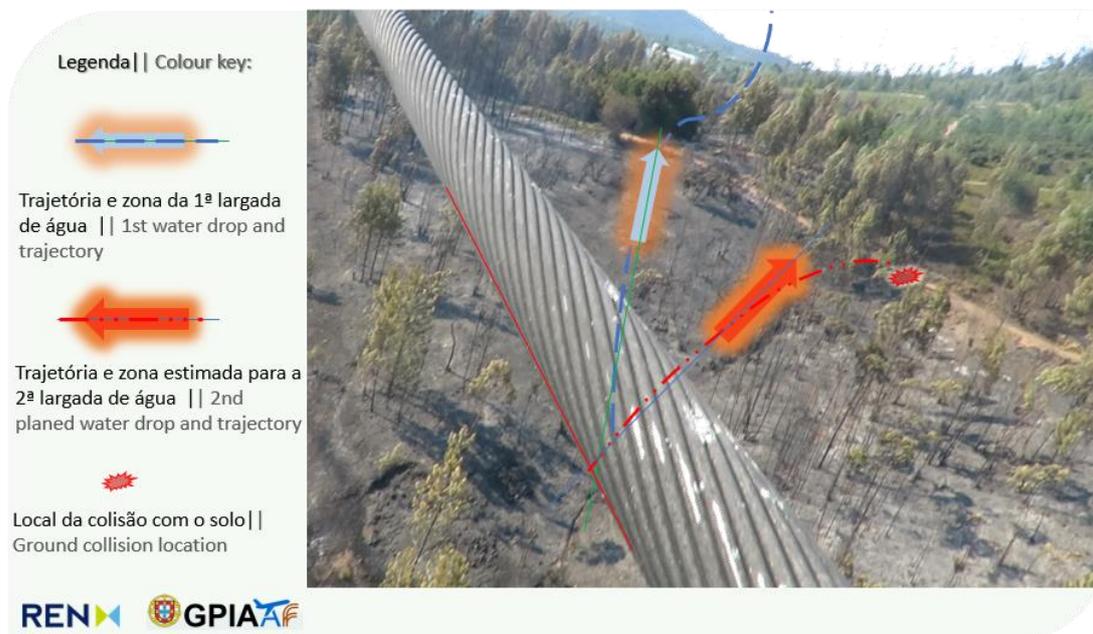
Figura 10 || Figure 10

Trajatórias e pontos de descarga (perspetiva do ponto de impacto) || Trajectories and water drop spots (wire strike view)

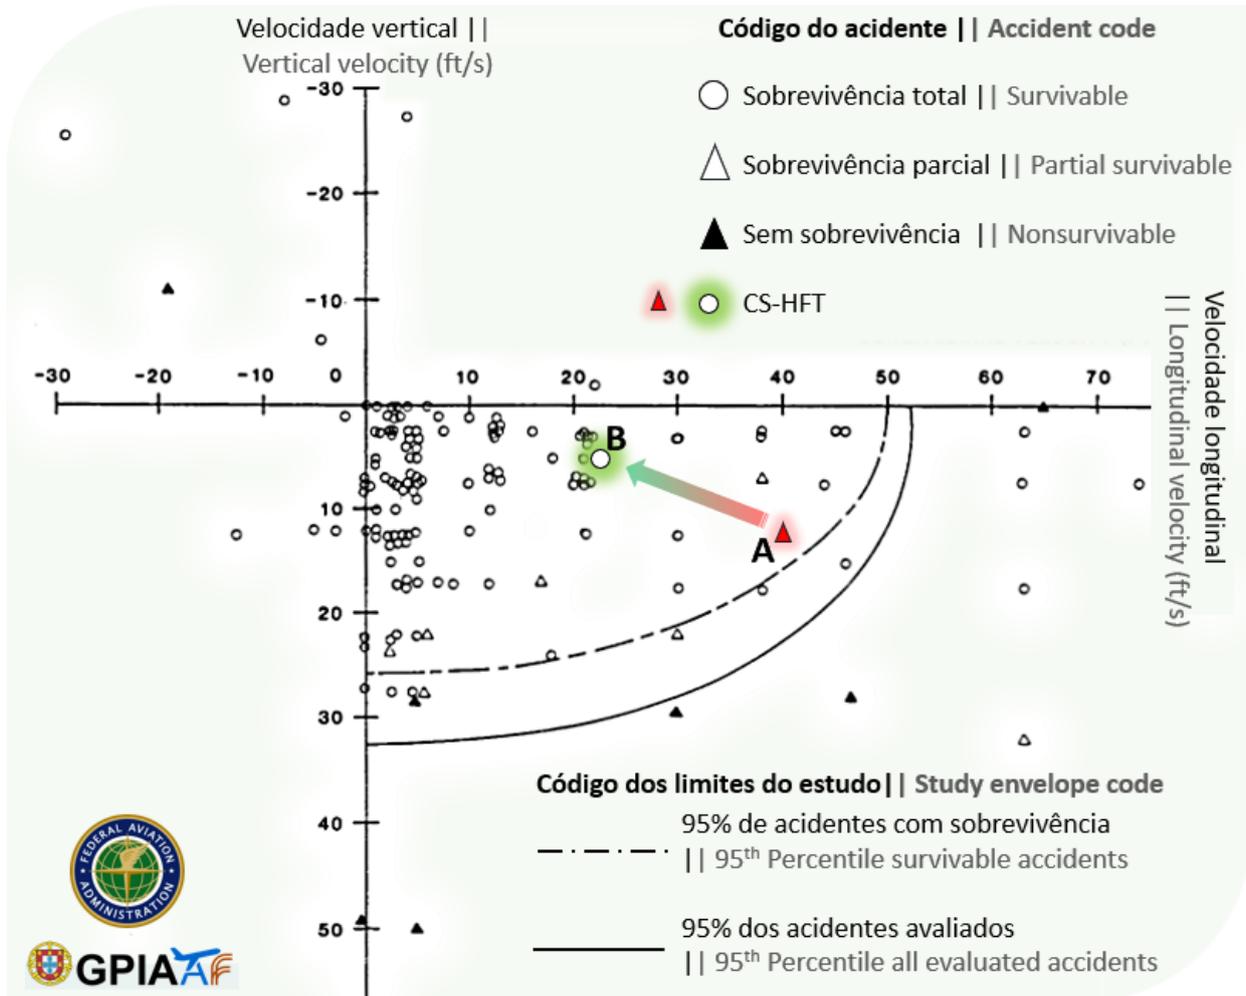
Figura 13 || Figure 13

Scenario A embodies a sink rate of 4,11m/s=13,5ft/s, an estimated ground contact angle of 20° and a longitudinal velocity of 12,3m/s=40,3ft/s.

In scenario B, an initial longitudinal velocity of 10 Kt was considered, and a reduction of up to 30% in the dissipated energy.

It was recommended to EASA to produce rulemaking documentation requiring retrofit of technical available improvements on fuel tank crash resistance for rotorcraft, specially the helicopters used in commercial operations.
