BRISTELL UL

PRIVADO | | PRIVATE / CS-USX

ACCIDENT
SAFETY INVESTIGATION
FINAL REPORT

[2019/ACCID/03]

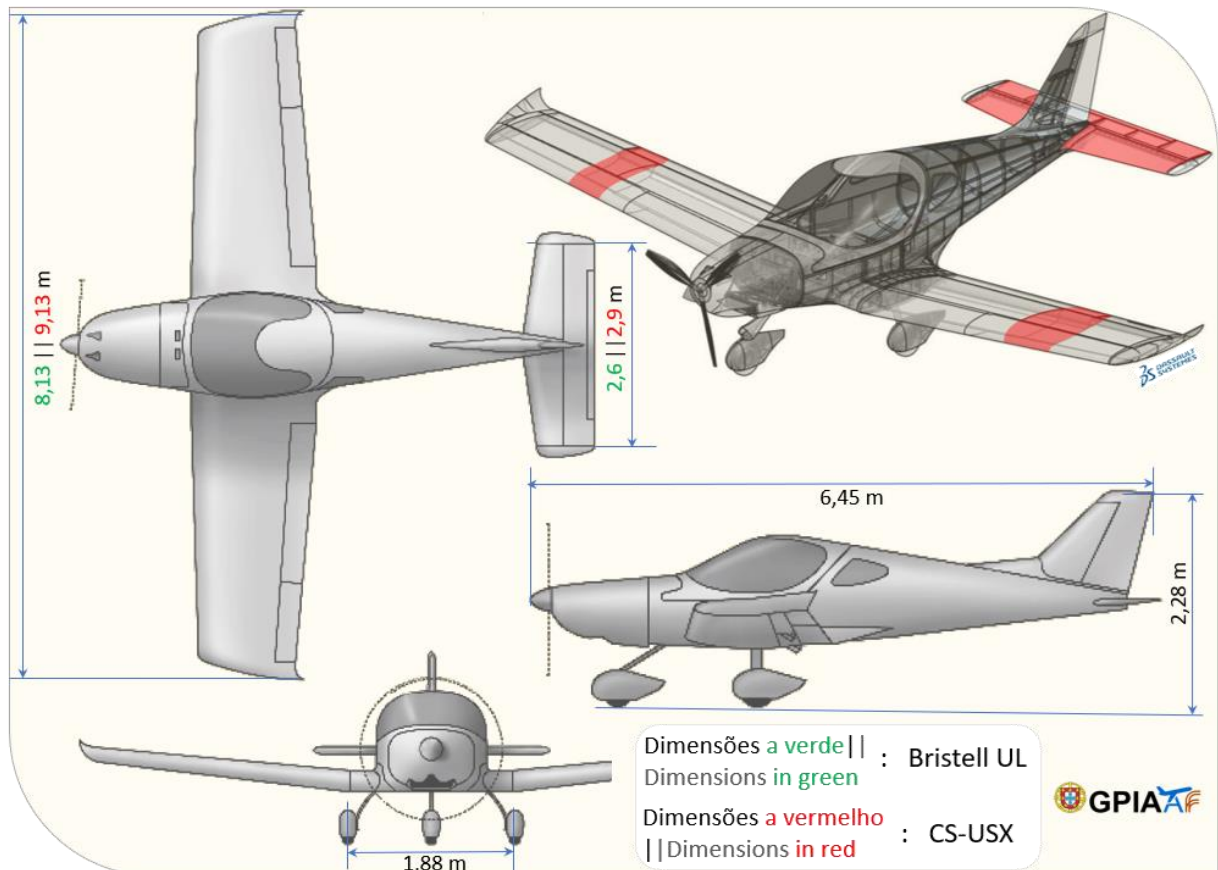
Figura 3 || Figure 3
Características físicas da aeronave || Aircraft physical details

Discrepancies were found in the physical characteristics of the crashed aircraft, such as maximum take-off mass and wingspan, when confronted with the data provided to obtain the flight permit, a condition that was not detected by the national certification authority, at the time, INAC.

No processo de certificação pelo INAC, não foram detetadas incongruências nas especificações, nomeadamente das dimensões referente às envergaduras da asa e do estabilizador horizontal, evidenciadas na figura 3 acima.

In the certification process by INAC, no inconsistencies were detected in the technical specifications, namely the wingspan and horizontal stabilizer dimensions, shown in figure 3 above.

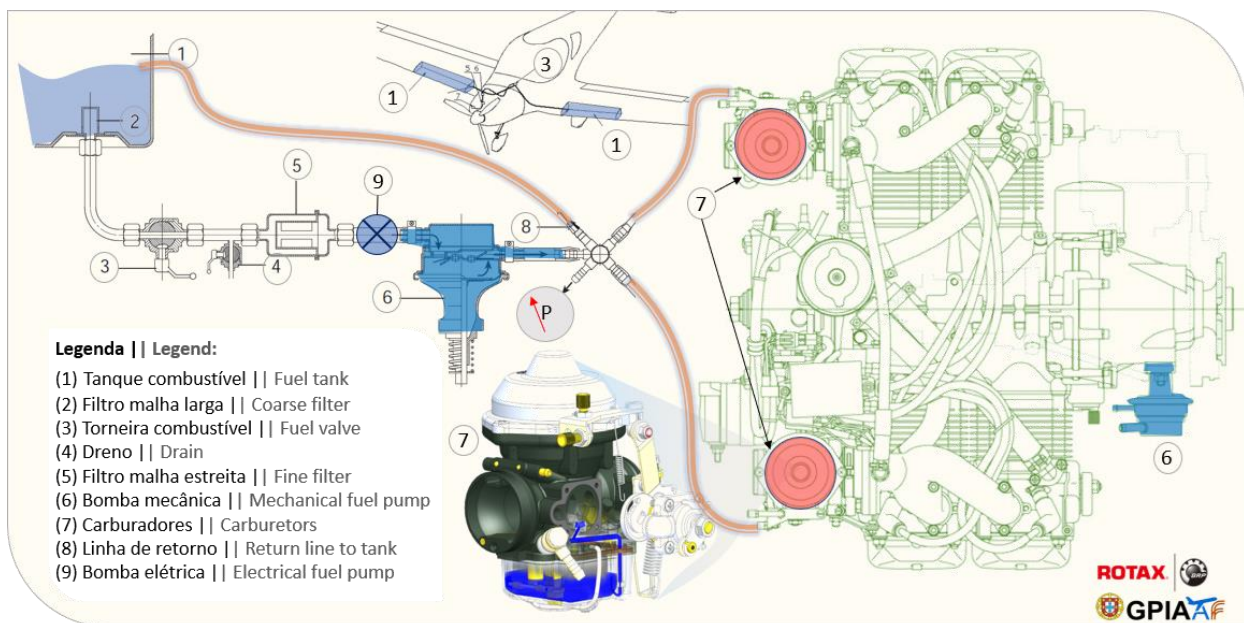
Figura 4 || Figure 4

As shown in figure 4, the fuel passes from the tank (1) with the coarse filter (2) via the fuel valve (3), the water drain (4) and the fine filter (5) to the mechanical fuel pump (6), then delivered to the two carburetors (7).

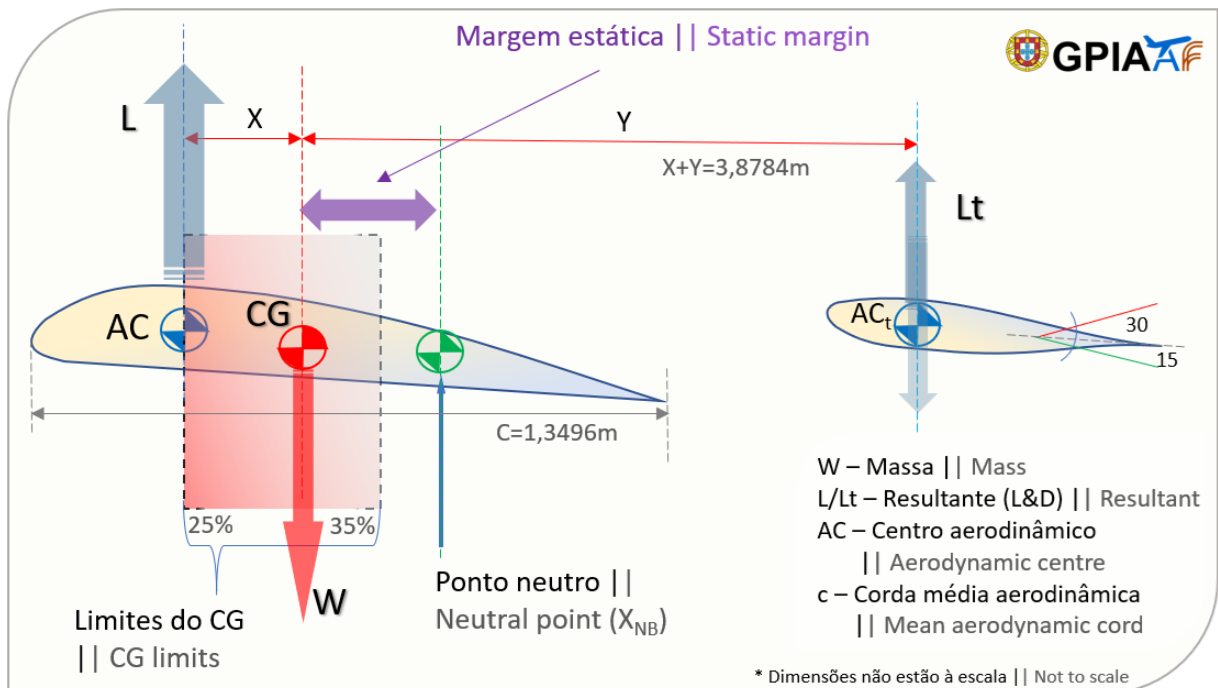
Figura 10 || Figure 10
Controlabilidade e a margem estática || Static margin and controllability

Este ponto neutro foi calculado pelo fabricante, como estando localizado a 516 mm, que corresponde a 38,2% da MAC (c), devidamente localizado atrás do CG. AC e AC_t são os pontos nos quais o coeficiente de momento de arfagem do aerofólio não varia com o coeficiente de sustentação, localizado a 25% da MAC.

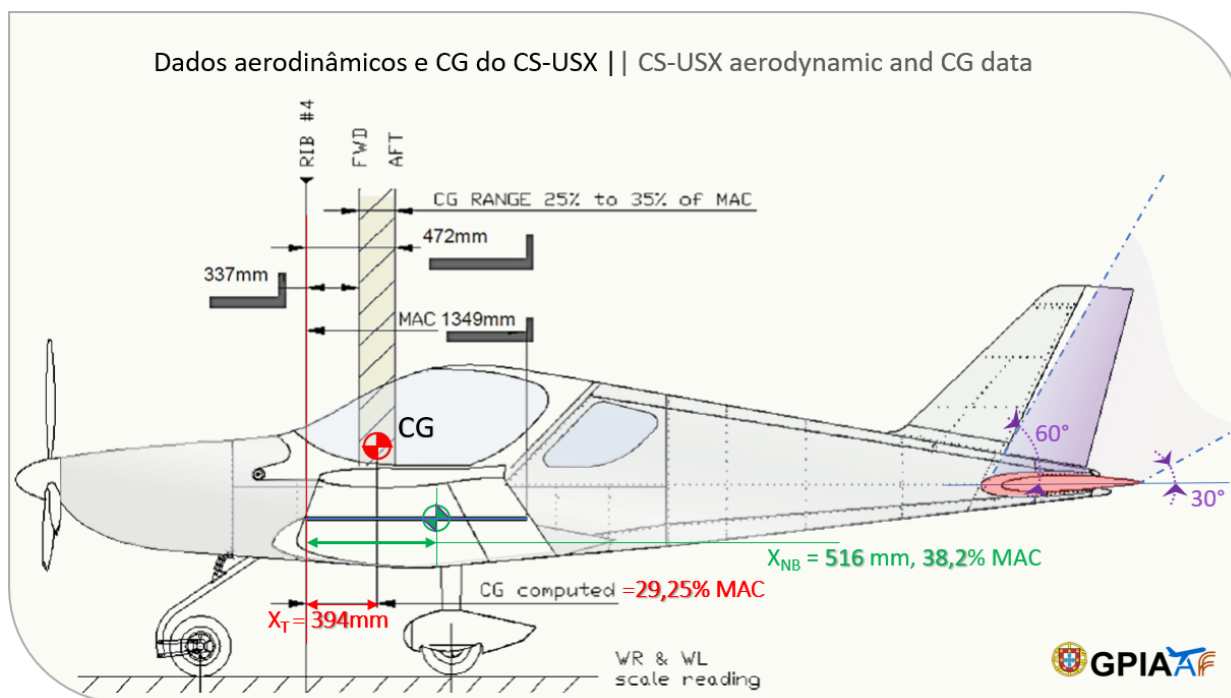
Figura 11 || Figure 11
Dados técnicos da aeronave acidentada || Accident aircraft technical data

There are no manufacturer studies or the investigation did not have access to them, which demonstrate the effect of wing downwash⁶ on the horizontal stabilizer and rudder at high angles of attack and, therefore, it is not possible to determine whether the aircraft controls are effective or not on such attitudes.

The National Advisory Committee for Aeronautics published a report TC-1045 (Apr 1946) which studied the tail-damping power factor (TDPF) and suggests the geometry to be considered for spin recovery. The study report was used to draw the areas applicable to the crashed aircraft on figure 11 (in purple), with the 60° and 30° shaded areas.

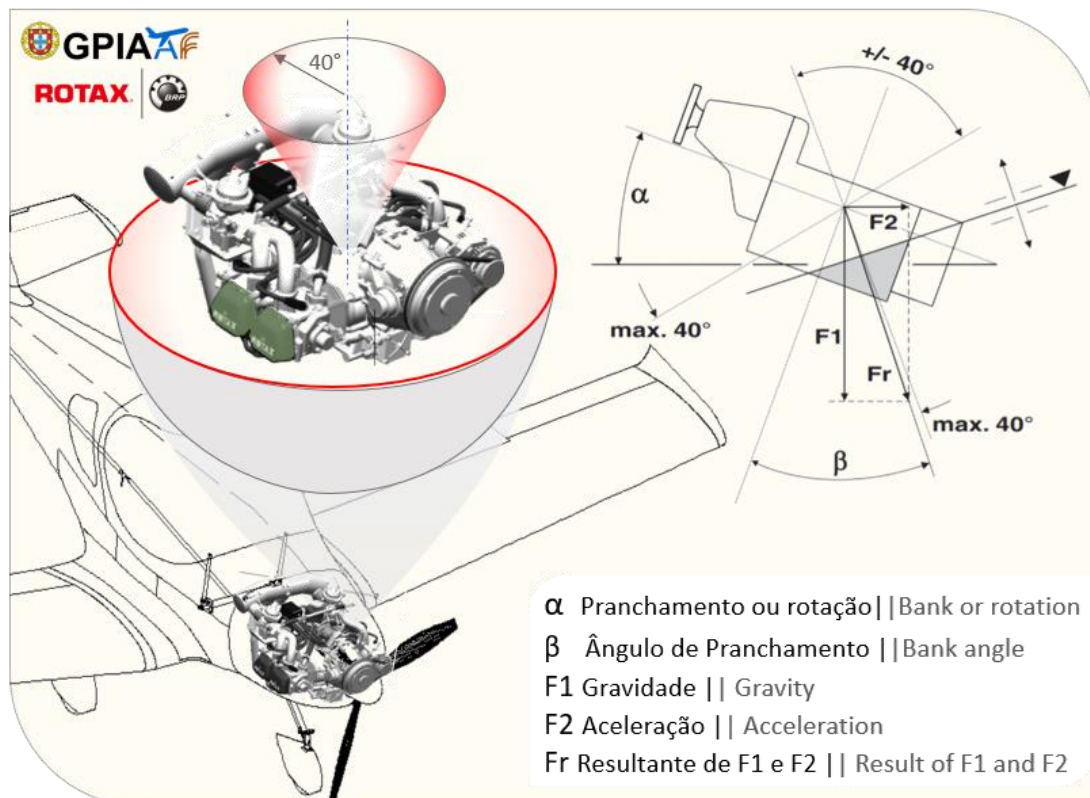
Figura 13 || Figure 13

NOTE: Pitch or roll angle α is not equal with β , except stabilized condition (without acceleration).
