SCF-NP - Nose gear failure

**RELATÓRIO FINAL DE
INVESTIGAÇÃO DE SEGURANÇA
DE INCIDENTE**

**INCIDENT
SAFETY INVESTIGATION
FINAL REPORT**

[14/INCID/2015]

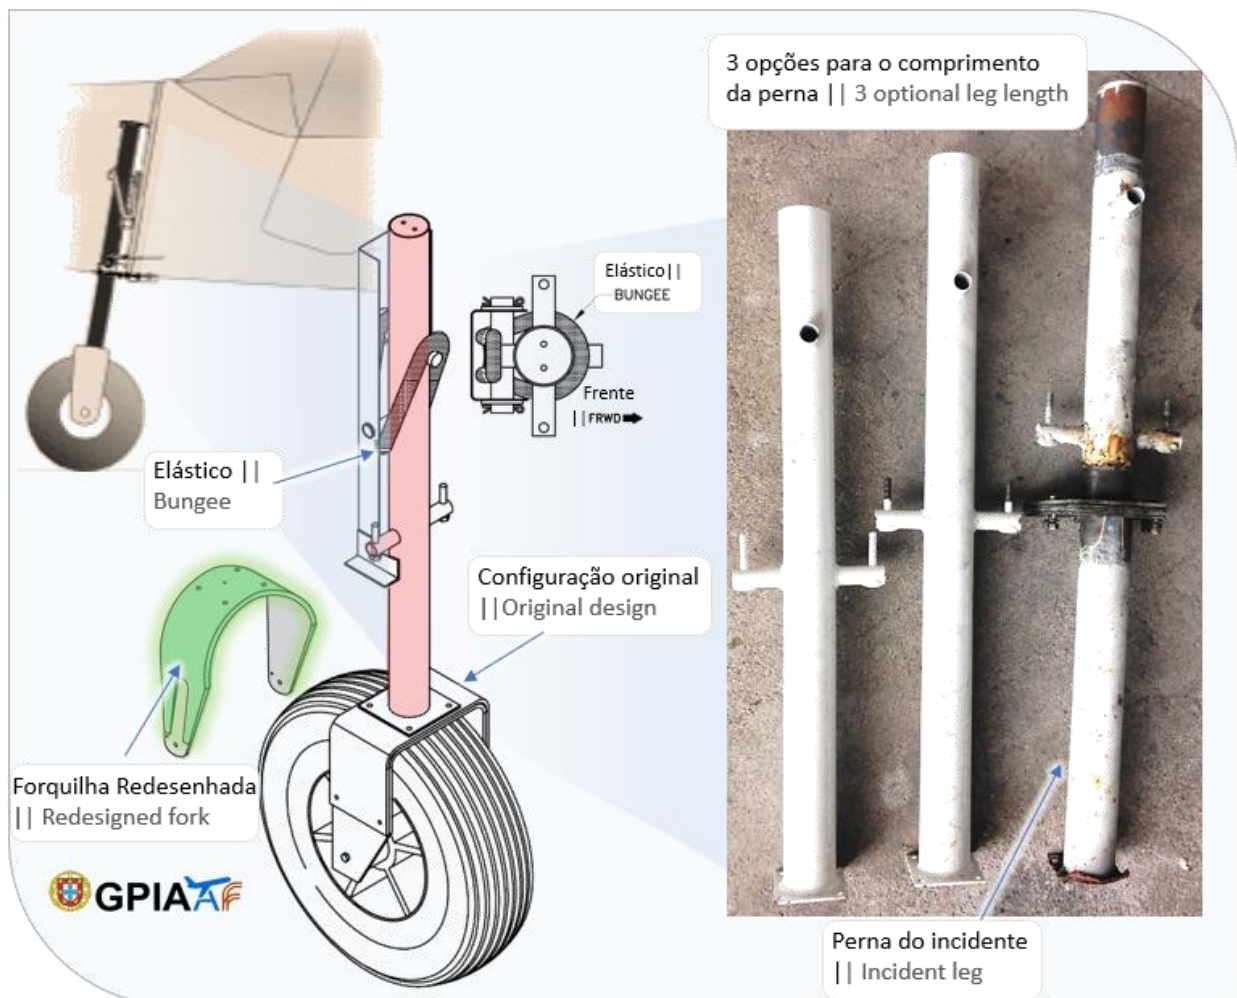
Figura 4 || Figure 4
 Sistema de trem de aterragem do nariz || Nose landing gear system

The nose gear leg has a cushioning system using a bungee (elastic band) to allow some vertical play to the set.

In addition to the various nose gear leg dimensions, there are two possible fork configurations.

Não foram encontrados registos de inspeções anteriores de qualquer dos componentes
