BEECHCRAFT 76 DUCHESS

**ESCOLA DE AVIAÇÃO AEROCONDOR S.A. /
CS-DCS**

**ACCIDENT
SAFETY INVESTIGATION
FINAL REPORT**

01/ACCID/2018

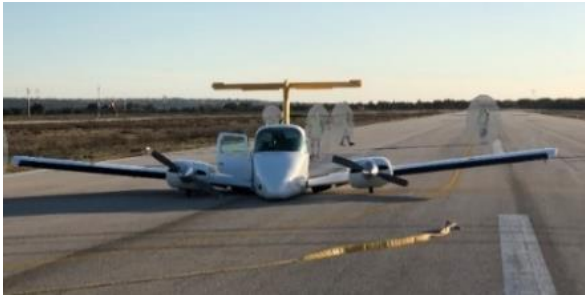
Figura 9 || **Figure 9**

A aeronave ficou imobilizada no lado direito da pista depois de ter deslizado, aproximadamente, 100m (328ft) após impacto com o solo.

The aircraft touched the runway, slide for about 100m (328ft) and came to a full stop on the right side of the runway.

Detalhe local acidente || Accident location detail
