Structural failure - SCF-NP

SPORTCRUISER UL

**RELATÓRIO FINAL DE
INVESTIGAÇÃO DE SEGURANÇA
DE ACIDENTE**

**ACCIDENT
SAFETY INVESTIGATION
FINAL REPORT**

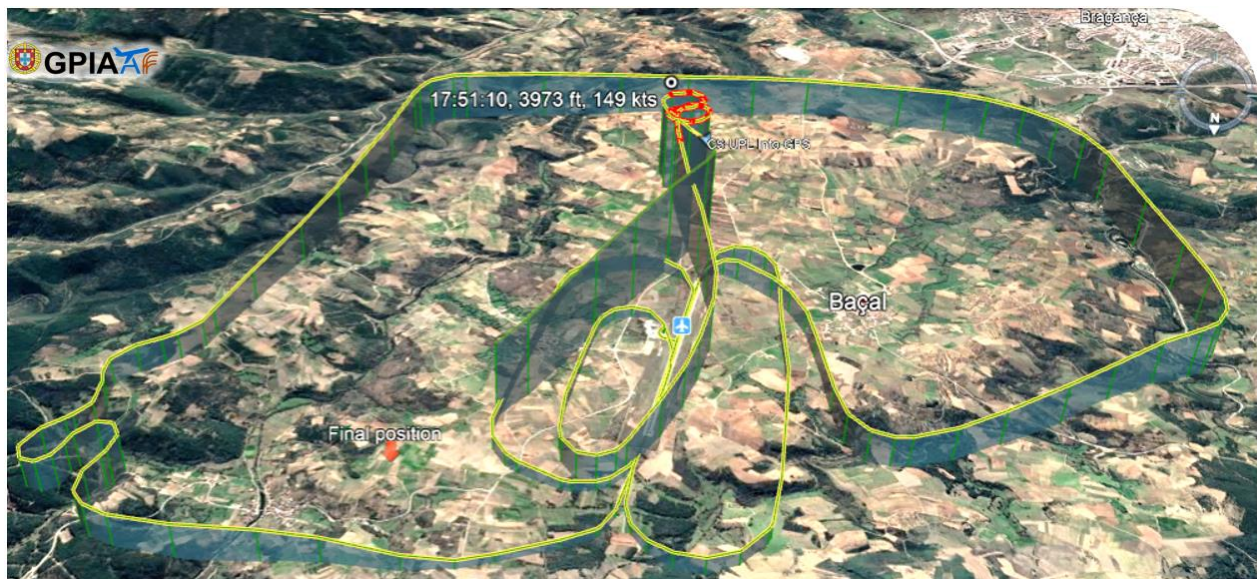
Figura 1 || Figure 1

Two manoeuvres are carried out in the vertical plane near Vale de Lamas where the aircraft reaches high speeds (reference value with ground speed of 149kt, value recorded by the GPS equipment on board the aircraft).

Voo do acidente segundo dados do GPS a bordo || Accident flight as per onboard GPS data

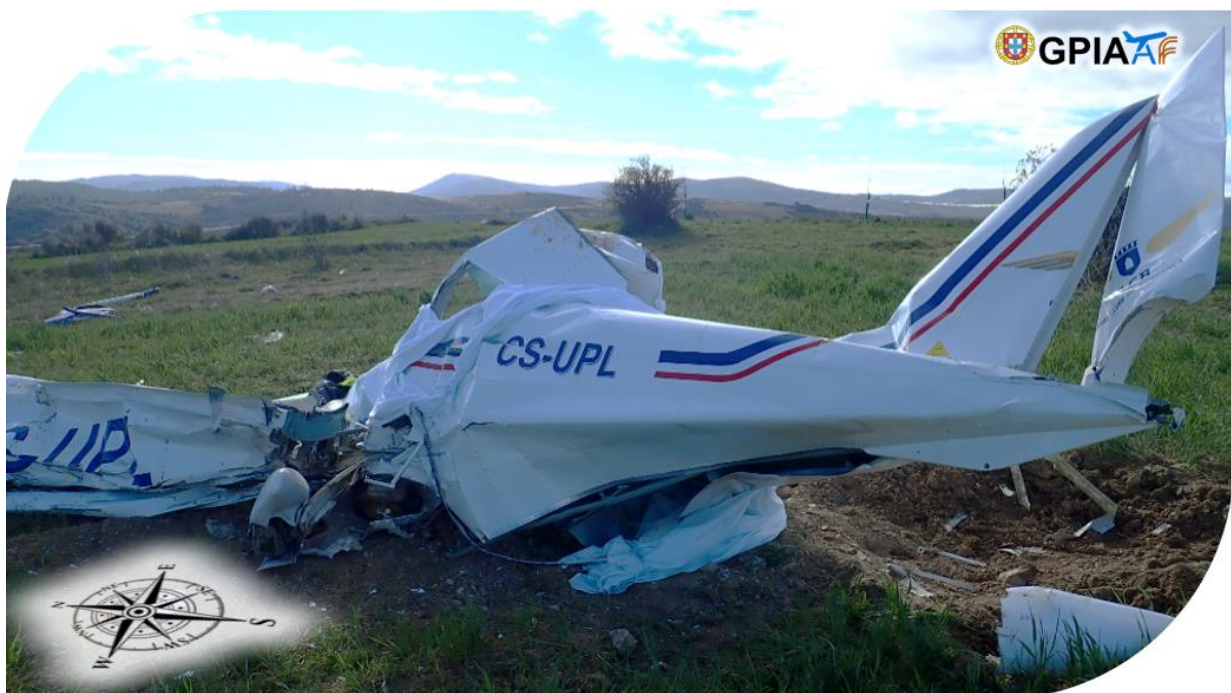
Figura 3 || Figure 3

Due to the sudden deceleration caused by ground impact, the aircraft was totally destroyed. On impact, the flight control surfaces were separated, such as the left aileron and flap, horizontal stabilizer and rudder, being found grouped about 40m upstream of the main wreckage in the direction of impact. The left wing remained attached to the fuselage.

Ilustração da posição dos destroços || Position of the wreckage

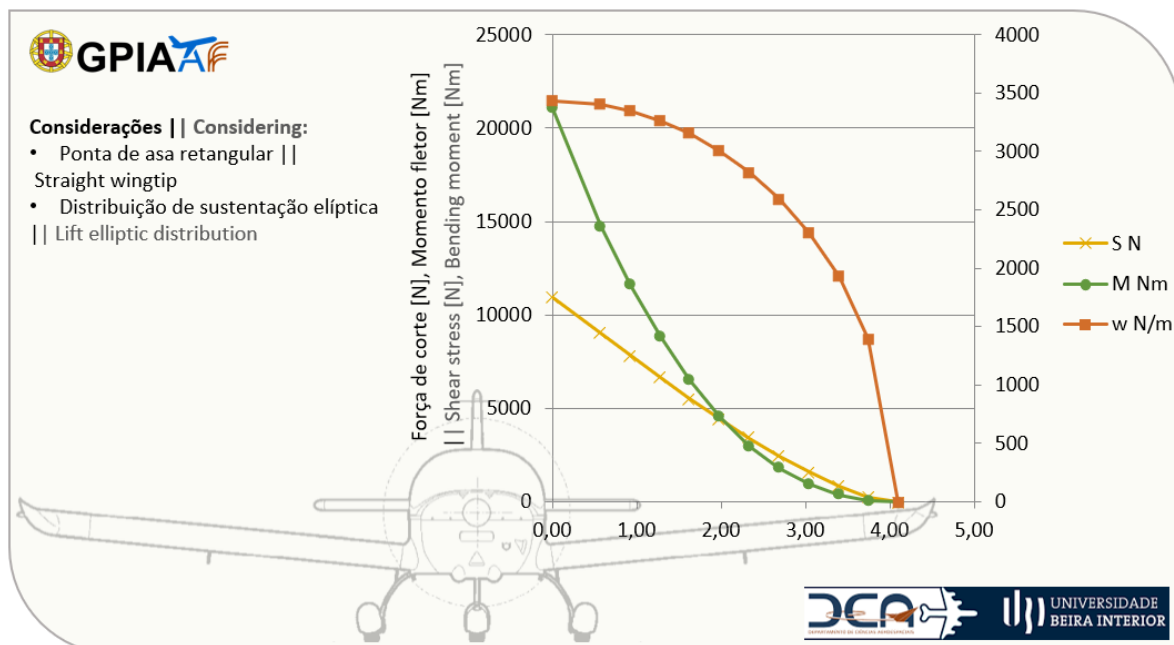
Figura 11 || Figure 11

Distribuição de esforços na asa para massa de 600 kg e fator de carga de 4 || Wing load distribution for a mass of 600 kg and a load factor of 4

attachment was calculated for two aircraft weights: 580 kg and 600 kg. In this study, it was also assumed that all wing lift is supported by the main wing spar. The resulting bending moments are 3804.8n Nm and 3936n Nm for the two weights, respectively. With the progressive increase of the load factor, the maximum direct stress in each of the parts of the cross section was calculated and compared with the yield stresses and tensile or compression stress.

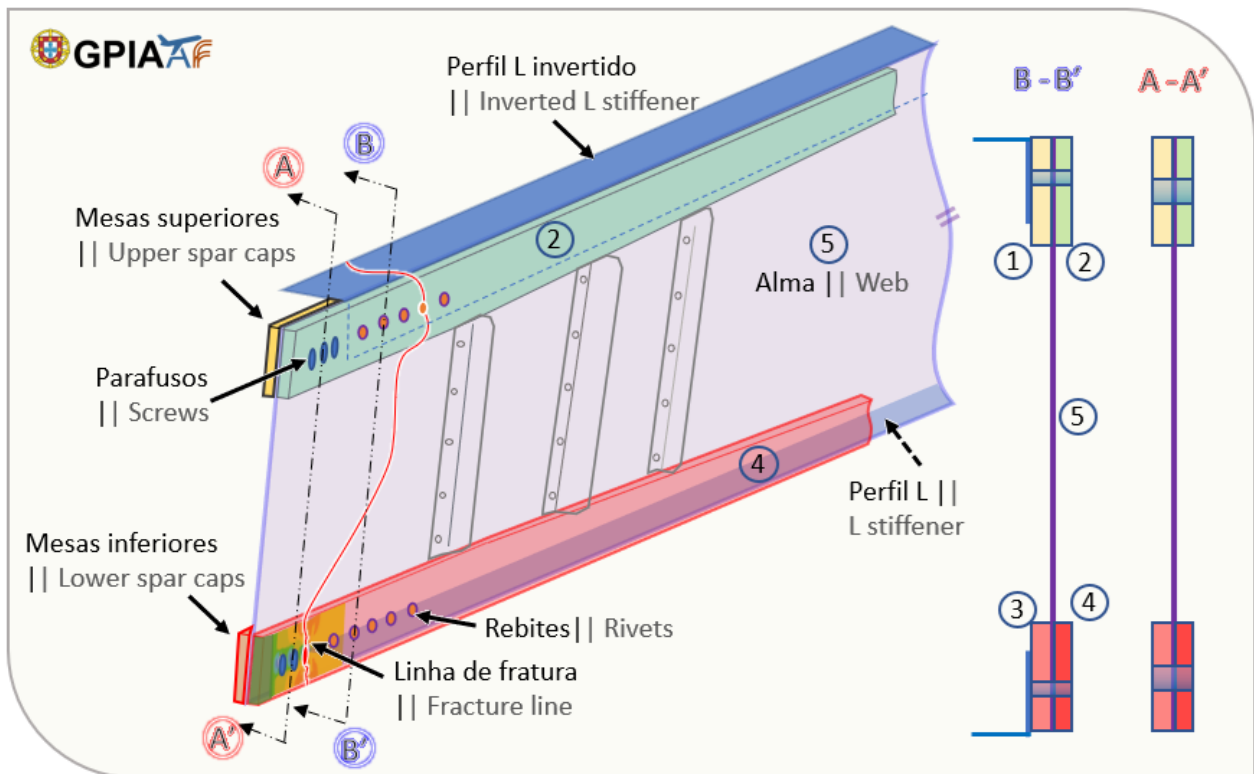
Figura 12 || Figure 12
 Detalhe de construção da longarina principal || Main spar details

The two sections represented in figure below, the one that suffers the highest stresses is the one corresponding to section A-A', for that reason, only the results of this case are presented.

SEQUÊNCIA SEQUENCE	Fator de carga Load factor (n)		Parte em falha Failed part [fig. 12]	Tipo de falha Failure type
	580 KG	600 KG		
1	4,72	4,56	3, 4, 5	Cedência Yield
2	5,12	4,95	1, 2	Cedência Yield
3	<u>5,3</u>	5,12	3, 4	Tração Tensile
4	2,15	2,08	1, 2	Compressão Compression

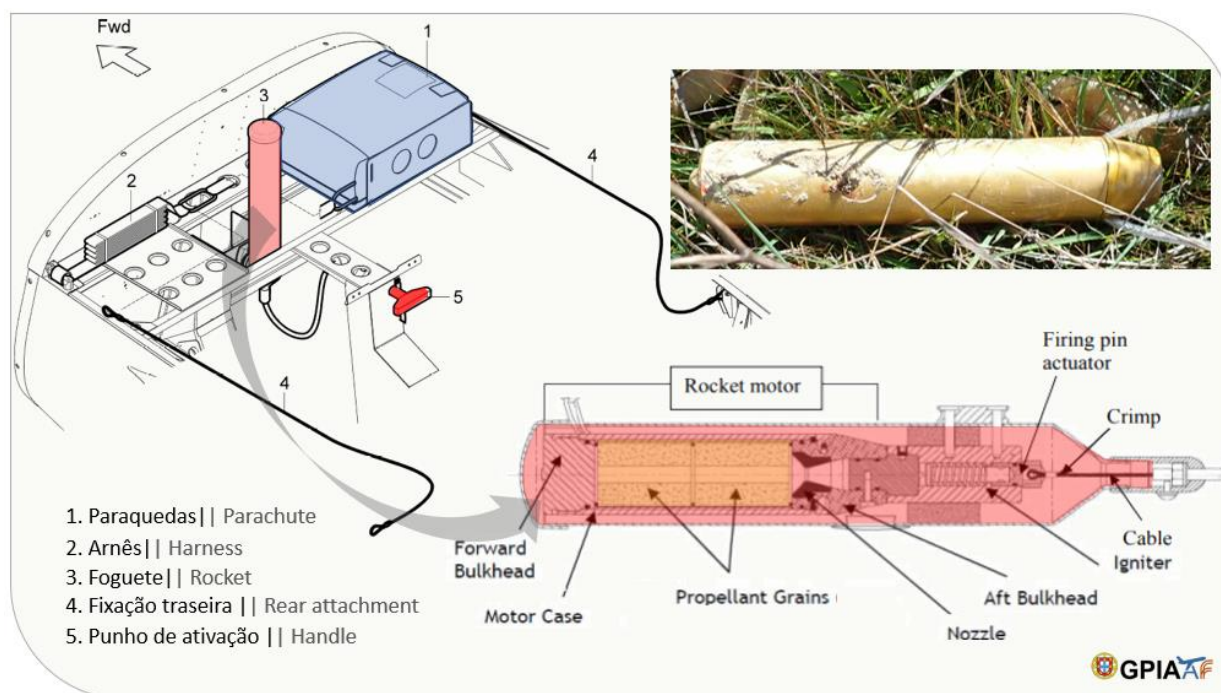
Figura 14 || Figure 14

Instalação do BPRS na aeronave SportCruiser || BPRS installation on SportCruiser aircraft

In the victims rescue and assistance phase, the BRPS pyrotechnic device, although perfectly visible (figure 14), was not noticed by the first responders' teams and authorities and, as such, the necessary safety measures were not triggered.

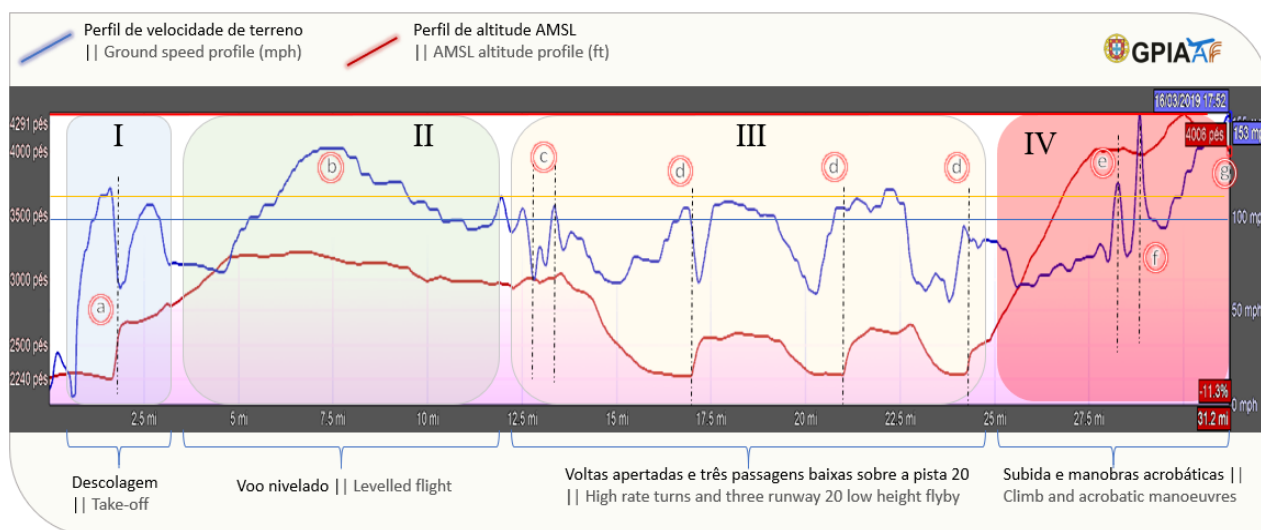
Figura 15 || Figure 15
 Detalhe de perfil do voo do acidente || Accident flight profile detail

Considering the collected and properly processed flight data, the flight was divided into four distinct phases, important facts were revealed about aircraft piloting, type of manoeuvres and actions of the occupants in conducting the flight.

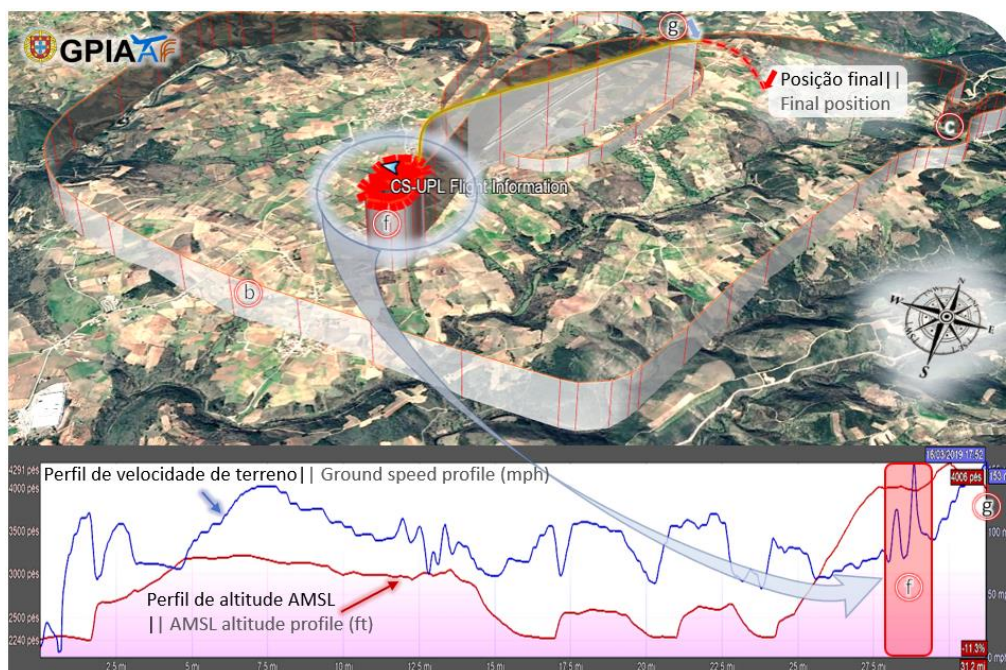
Figura 16 || Figure 16

The last phase of the flight starts with a climb (e) up to about 2000ft AGL. At this altitude, two manoeuvres are performed (f), where the limits of speed variation are likely to be exceeded, with implications for the permanent structural deformation of the aircraft.

After reaching 149kt as top ground speed, the aircraft flies for another 1 minute and 11 seconds in a nearly northly direction where the GPS signal was lost as the aircraft was accelerating and descending. The failure of the GPS signal with the aircraft still in flight was attributed to the damage caused by the right wing to the GPS antenna in its movement colliding with the canopy and consequent aircraft separation.

Trajeto e perfil do voo do acidente || Accident flight tracking and profile
