RELATÓRIO SUMÁRIO DE INCIDENTE COM AERONAVE
AIRCRAFT INCIDENT SUMMARY REPORT
Abertura da porta do porão de carga dianteiro após colisão com aves durante a decolagem
Forward cargo door became unlatched following multiple bird strike on take-off
1- SINOPSE
1- SYNOPSIS

PROCESSO GPIAAF GPIAAF PROCESS ID 07/SINCID/2011		<i>Classificação Classification</i> Incidente grave Serious Incident	
		<i>Tipo de evento Type of event</i> BIRD – Colisão com aves Collision with birds	
OCORRÊNCIA OCCURRENCE			
<i>Data Date</i> 20-06-2011	<i>Hora Time</i> 08:21 UTC	<i>Local Location</i> Pista 05 Aeroporto da Madeira, Funchal Runway 05 Madeira Airport, Funchal	
AERONAVE AIRCRAFT			
<i>Tipo Type</i> Airbus A320-212		<i>N.º de série Serial No.</i> 0795	<i>Matrícula Registration</i> CS-TKJ
<i>Categoria Category</i> Avião Airplane			<i>Operador Operator</i> SATA International
VOO FLIGHT			
<i>Origem Origin</i> Madeira (LPMA)		<i>Destino Destination</i> Copenhaga (EKCH) Copenhagen (EKCH)	
<i>Tipo de voo Type of flight</i> CAT - Transporte aéreo comercial CAT - Commercial Air Transport		<i>Tripulação Crew</i> 07	<i>Passageiros Passengers</i> 105
<i>Fase do voo Phase of flight</i> Decolagem Take-off		<i>Condi

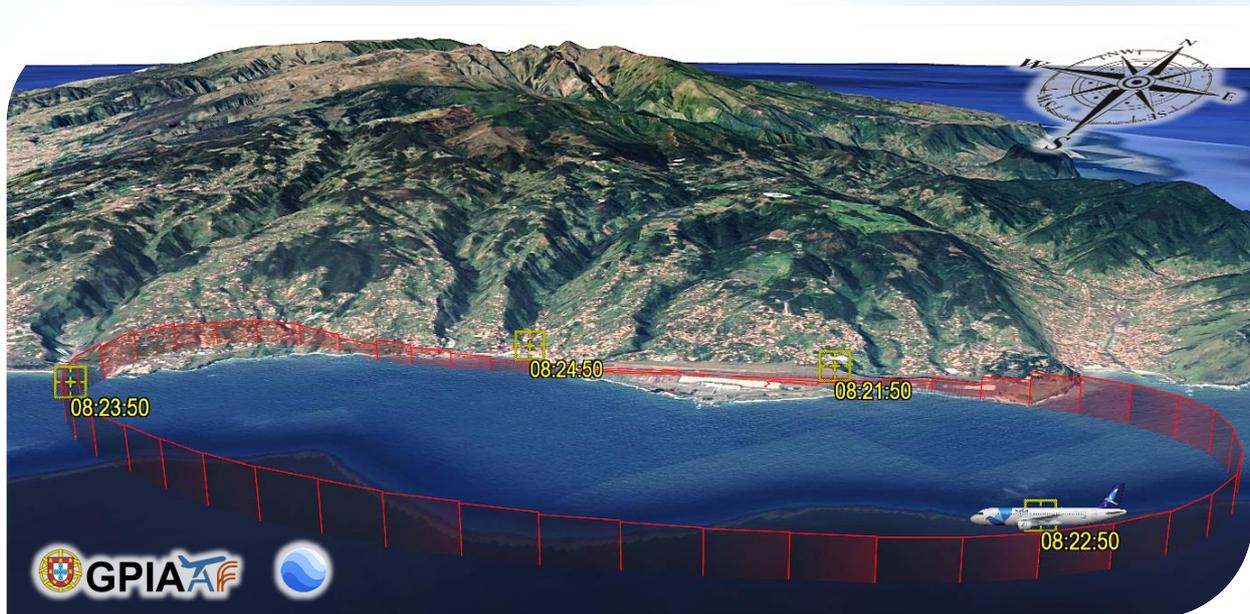
Figure 1 || Flight path following the bird strike, shown in Google Earth.

Power was re-applied and the aircraft climbed to approximately 1000ft (08:23:30 UTC) before descending on a right-hand circuit to approach and land on runway 05, maintaining an average airspeed of 150kts (Figure 1).

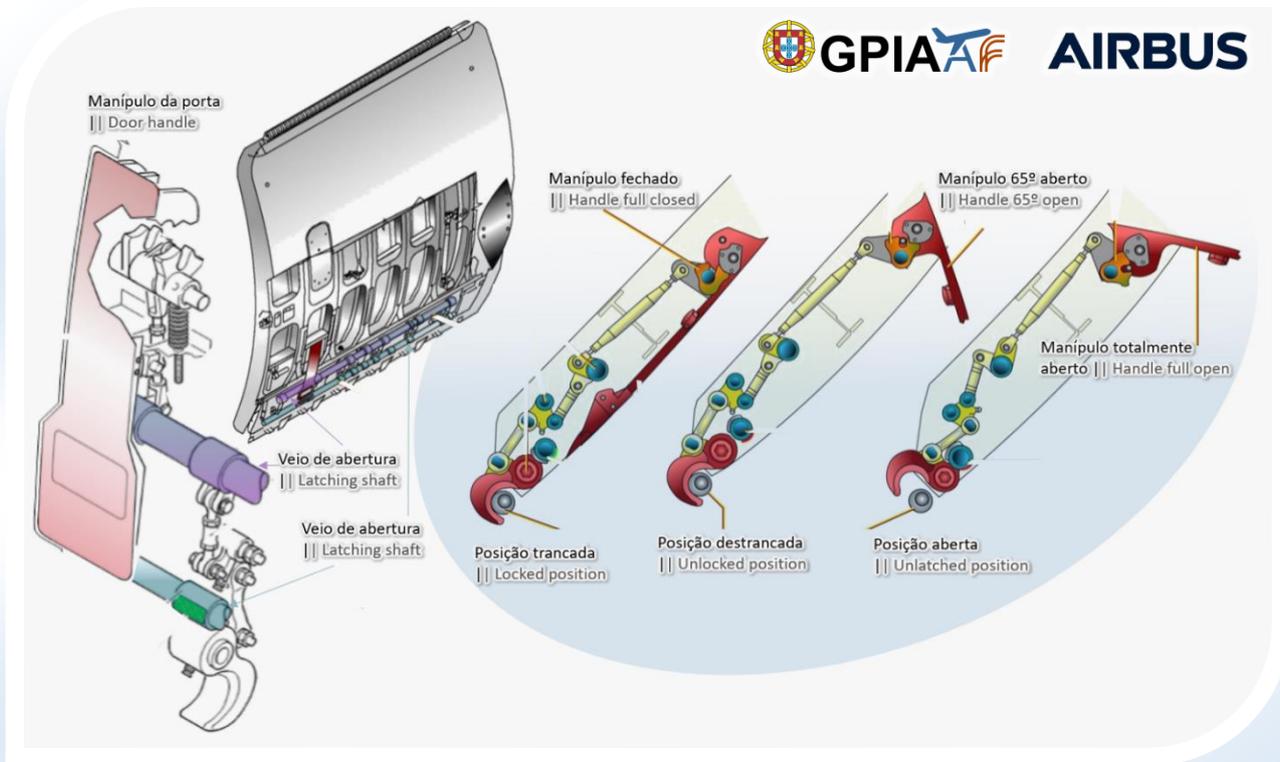
Figure 6

The door handle mechanism operates the locking and vent door mechanism via the Maltese-cross lock when the door handle is pulled up to the 65-degree position. When the door handle is further lifted to the 128-degree position (fully open), the door handle mechanism operates the latching mechanism via the Maltese-cross latch, and the door becomes free (Figure 6).

When the cargo door is correctly locked, the lock cams of the locking shaft engage with the latching hooks, keeping them securely in place. To show this condition there are indication windows in the access panel of the cargo door. The green mark on each lock cam shows that the locking mechanism blocks each latching unit in its latched position. The red marks show that the latching units are not blocked and in an unsecure condition (Figure 6).

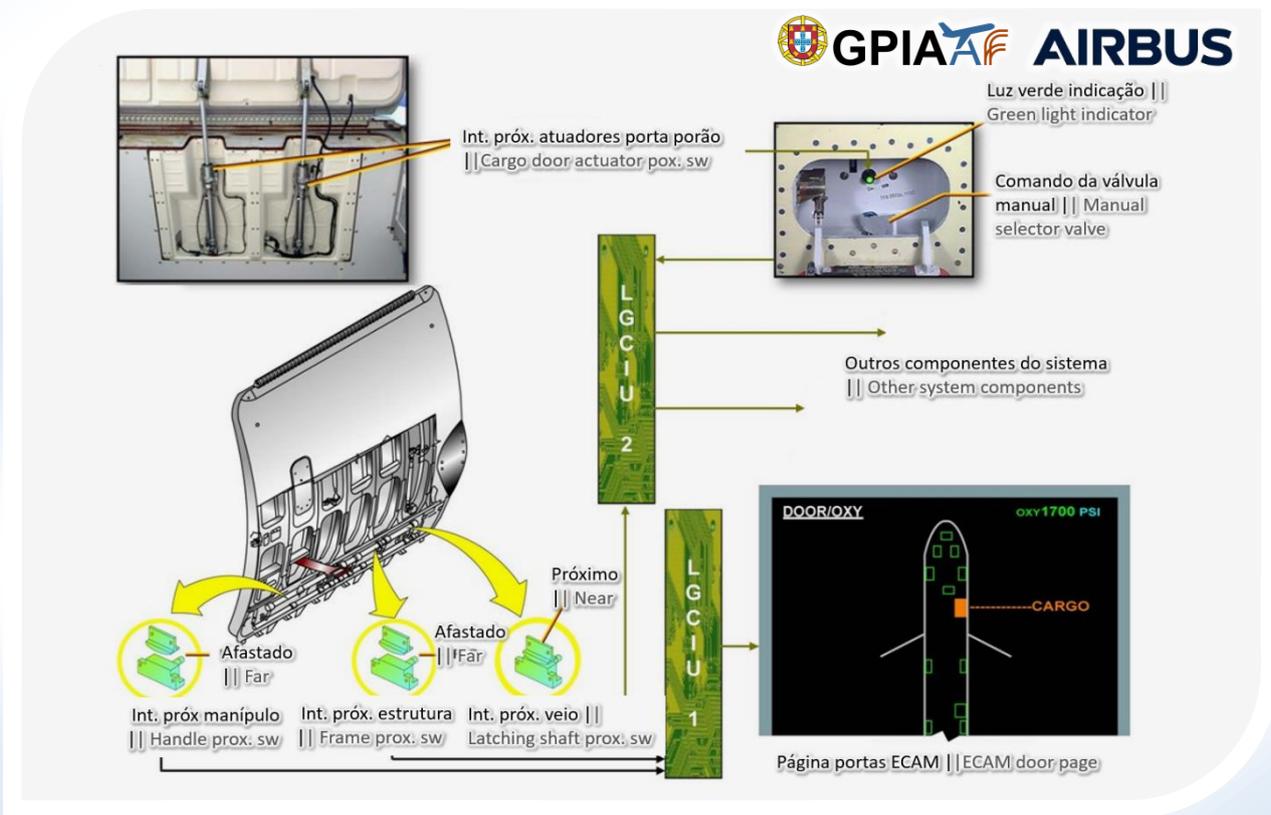
Figure 7

Proximity switches 28WV and 30WV send information to the ECAM system when the cargo door is closed or opened. Proximity switch 5MJ prevents the hydraulic operation of the cargo door while the door is latched (Figure 7).

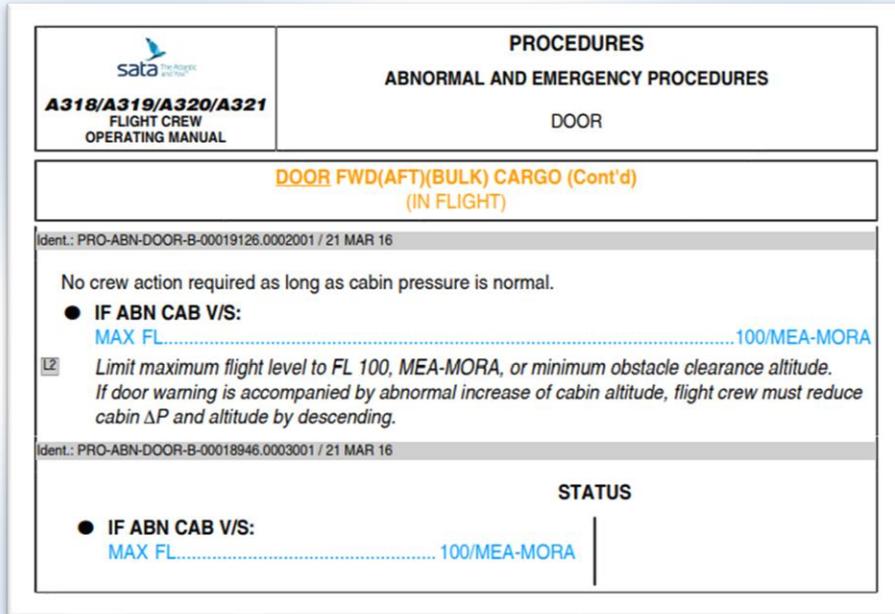
Figure 8

Flight Crew Operating Manual (FCOM)/ECAM procedure associated with the DOOR FWD CARGO ECAM alert does not require the flight crew to take any action as long as the cabin pressure is normal (Figure 8).

and limit their altitude to FL100. There is however no action required to interrupt the flight.

The existing FCOM/ECAM abnormal procedure associated with the DOOR FWD CARGO ECAM alert does not require the crew to take any action as long as the cabin pressure is normal (i.e. cargo door closed). However, the procedure also allows the possibility to continue the flight, by limiting the altitude to FL100, in the case of abnormal cabin vertical speed (i.e. cargo door no longer airtight and thus potentially open) (Figure 8).

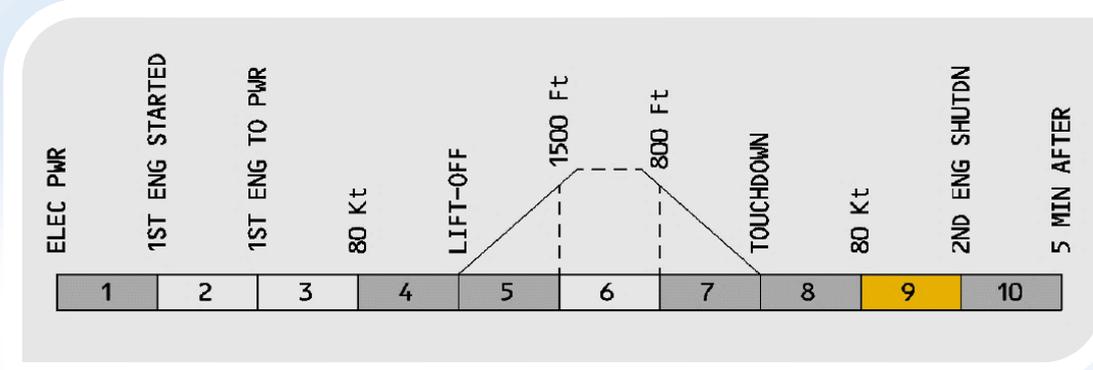
Figure 9

The Flight Warning Computer (FWC) inhibits some warnings and cautions for certain flight phases. It does so to avoid alerting pilots unnecessarily at times when they have high workloads, such as during take-off or landing. The DOOR FWD CARGO ECAM alert is inhibited and is not displayed on the E/WD if it is triggered in flight phases 1, 4, 5, 7, 8 and 10 (Figure 9).

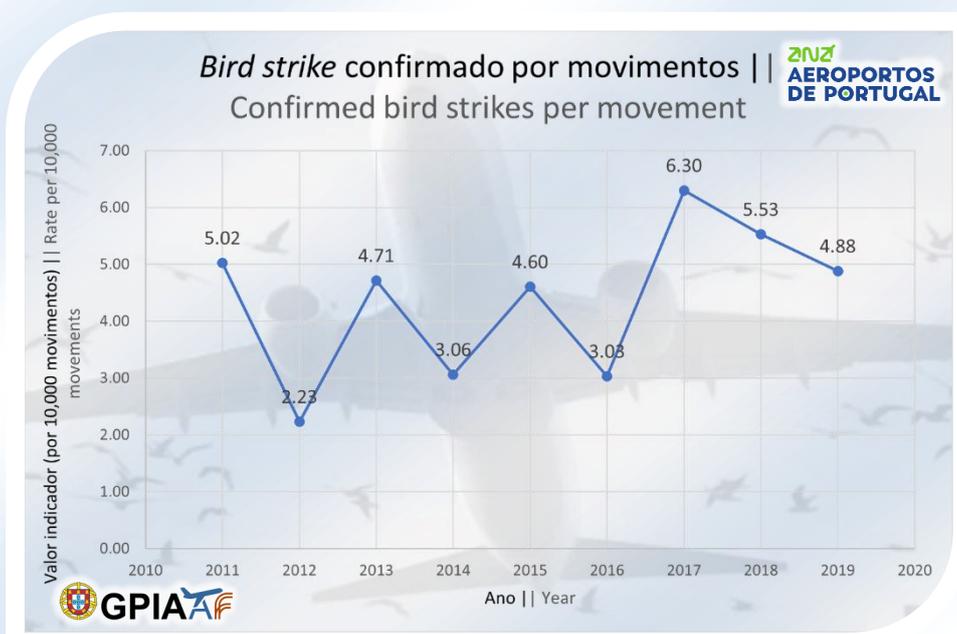
Figure 13

The rate of confirmed bird strikes at Madeira airport is shown in Figure 13. Confirmed bird strikes are those for which evidence, in the form of a carcass, or other remains, is found on the ground. A peak of such events occurred in 2017. Prior to that the average rate of confirmed bird strikes was in the order of 4.00 per 10,000 aircraft movements.
