RELATÓRIO SUMÁRIO DE ACIDENTE COM AERONAVE
AIRCRAFT ACCIDENT SUMMARY REPORT
**Operação intencional a baixa altitude resultando na
 colisão com árvores**
**Intentional low altitude operation resulting in colli-
 sion with trees**
1- SINOPSE
1- SYNOPSIS

PROCESSO GPIAAF GPIAAF PROCESS ID 30/ACCID/2014		Classificação Classification Acidente Accident	
		Tipo de evento Type of event LALT: Colisão com obstáculo em operação intencional a baixa altitude Collision with obstacles while intentionally operating near the surface	
OCORRÊNCIA OCCURRENCE			
Data Date 25-Oct-2014	Hora Time 17:10 UTC	Local Location N 41°28'14.36" W 007°13'46.80" – Aeródromo de Mirandela - Portugal	
AERONAVE AIRCRAFT			
Tipo Type Tecnam P92 Echo		N.º de série Serial No. 065	Matrícula Registration CS-UMY
Categoria Category Ultraleve Ultra-light		Operador Operator Aero Clube de Mirandela	
VOO FLIGHT			
Origem Origin Mirandela (LPMI)		Destino Destination Mirandela (LPMI)	
Tipo de voo Type of flight GA - Privado Private		Tripulação Crew 01	Passageiros Passengers 01
Fase do voo Phase of flight Manobra Maneuvering		Condições de luminosidade Lighting conditions Diurno Daylight	
CONSEQUÊNCIAS CONSEQUENCES

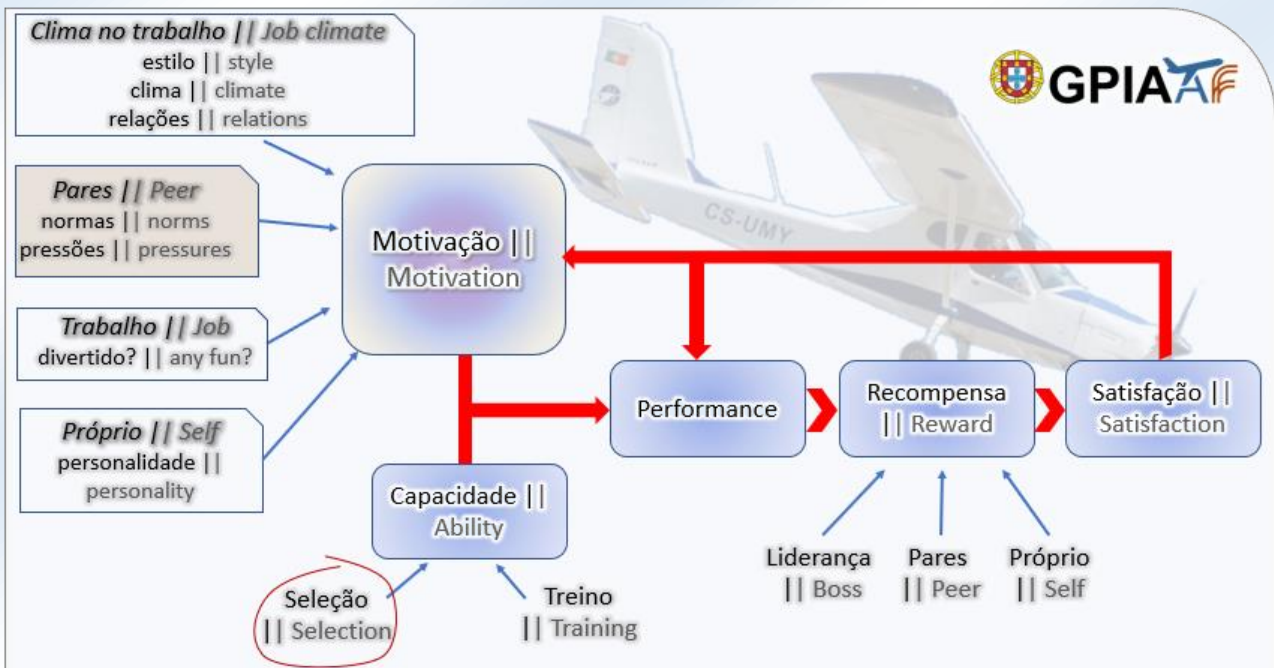
Figura 4 || Figure 4

The motivation-reward-satisfaction model proposed by Peterson in 1971, describes performance as dependent upon one's innate ability and motivation, which in turn is dependent upon a number of other factors (Figure 4).
