Gabinete de Prevenção e Investigação de Acidentes
com Aeronaves e de Acidentes Ferroviários
*Office for the Prevention and Investigation of Accidents
in Civil Aviation and Rail (SIA/NIB PT)*

CIVIL AVIATION

Quarterly Bulletin Publication

02/2022

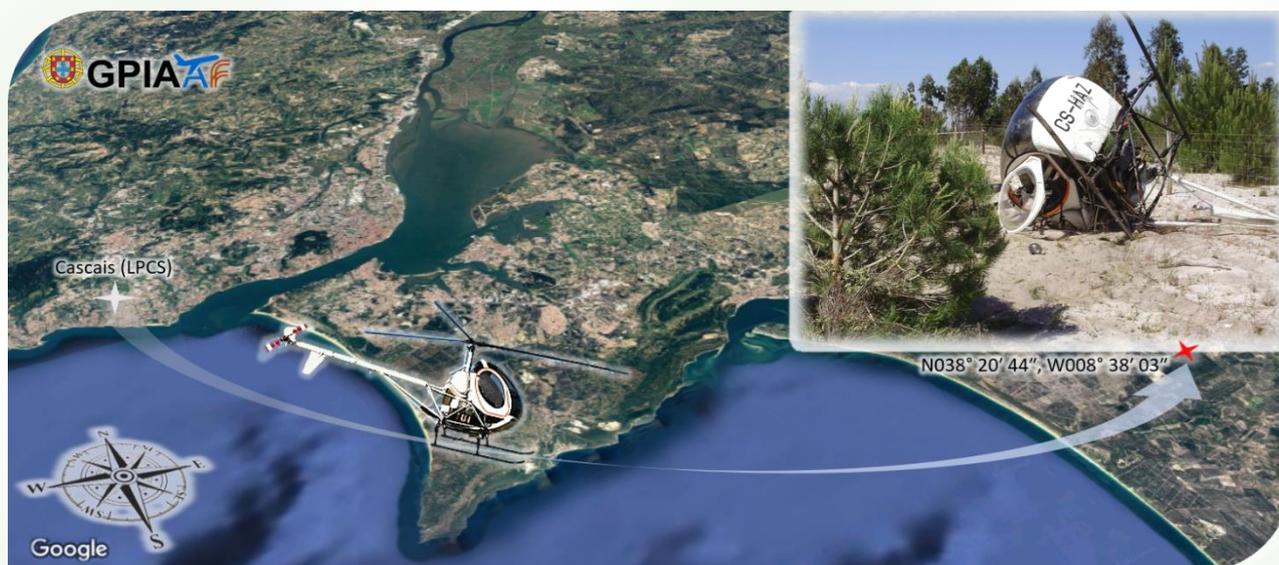
The contact with the ground was violent as a result of a flare with a main rotor in low energy state.

One of the main rotor blades struck and fractured the tail, the helicopter rotated out of control, becoming immobilized nearly in the inverted position.

Figura 1 ||
Detalhes do voo e posição final da aeronave

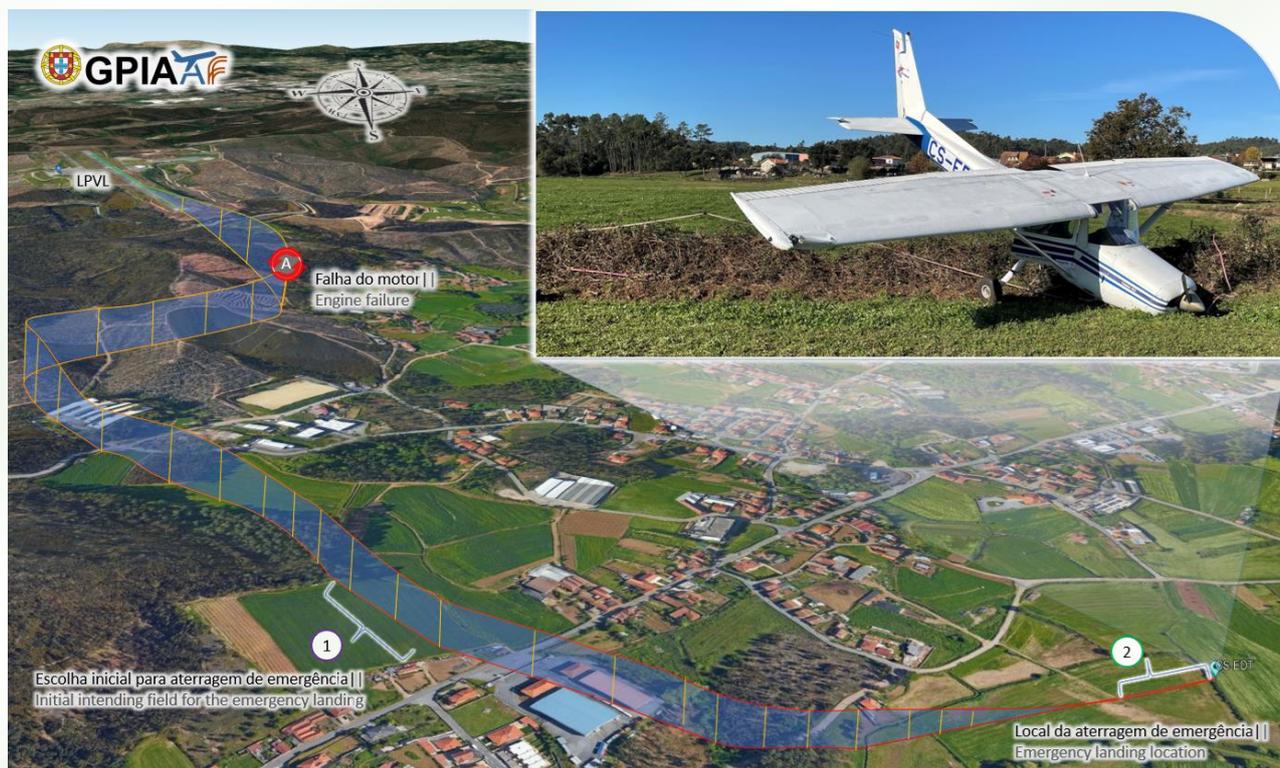
During the initial climb on the runway heading, at an estimated 1000 feet (MSL), about 350 feet above the ground (AGL), when initiating a right turn into the crosswind, the engine lost all power (ref. A on fig. 1).

Figura 1 || Figure 1

Detalhe da trajetória estimada e posição final da aeronave

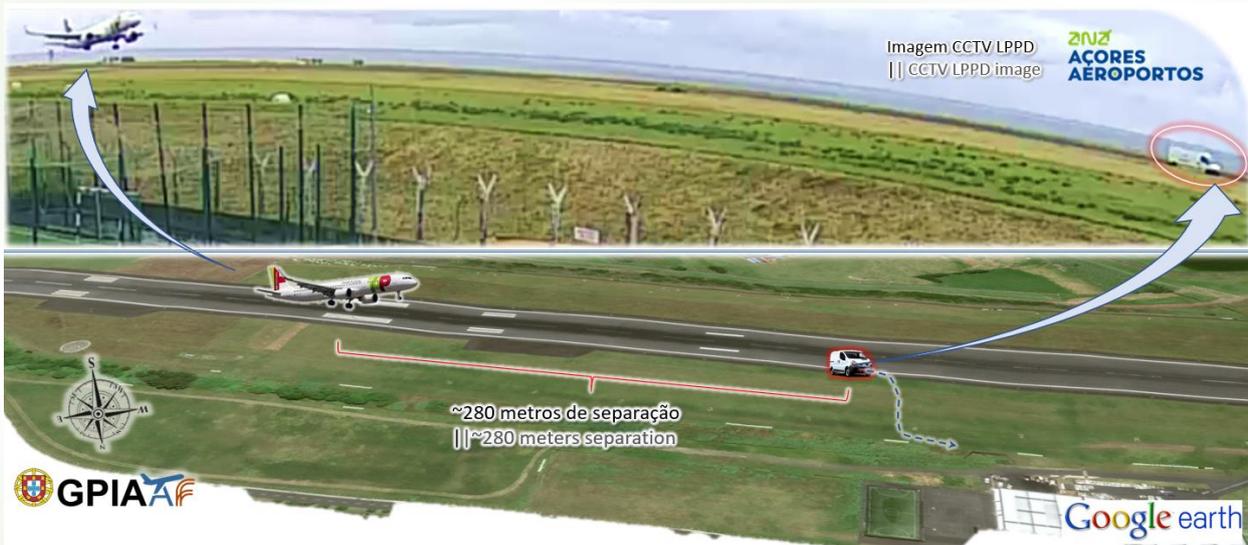
At 10:00, during the landing flare, the pilot monitoring spotted a white van over the line on the right side of the runway 30 and a go-around manoeuvre was initiated. The ATCO, after realizing the manoeuvre, instructed the A321 to turn left, having the crew informed the ATCO of the vehicle on the runway.

Figura 1 || Figure 1

Estimativa das posições relativas da aeronave e veículo || Estimated relative positions of the aircraft and vehicle

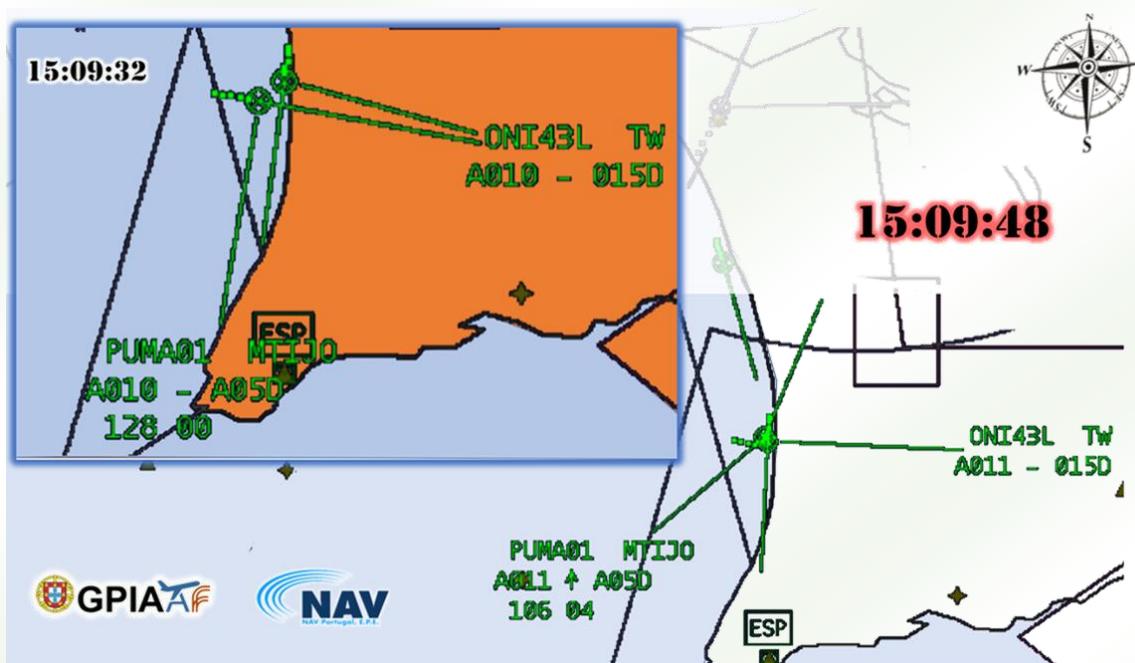
15:09:48 The helicopter performed an evasive manoeuvre to the left and climbing, after spotting the Cessna 152 at the same altitude.

The helicopter crew was alerted by the air traffic controller (ATCO) of the traffic at 10 o'clock and at the same altitude, however the ATCO did not mention their direction. Additionally, the ATCO never advised the Cessna 152 crew of the presence of other traffic, as required by applicable regulations.

Figura 1 || **Figure 1**
 Sequência e trajetória das aeronaves || Aircraft trajectory and sequence
