Aircraft take-off with a Follow-Me vehicle on the runway

BOEING 737-476 (SF)

ASL AIRLINES BELGIUM / OE-IAJ

SERIOUS INCIDENT
SAFETY INVESTIGATION
FINAL REPORT

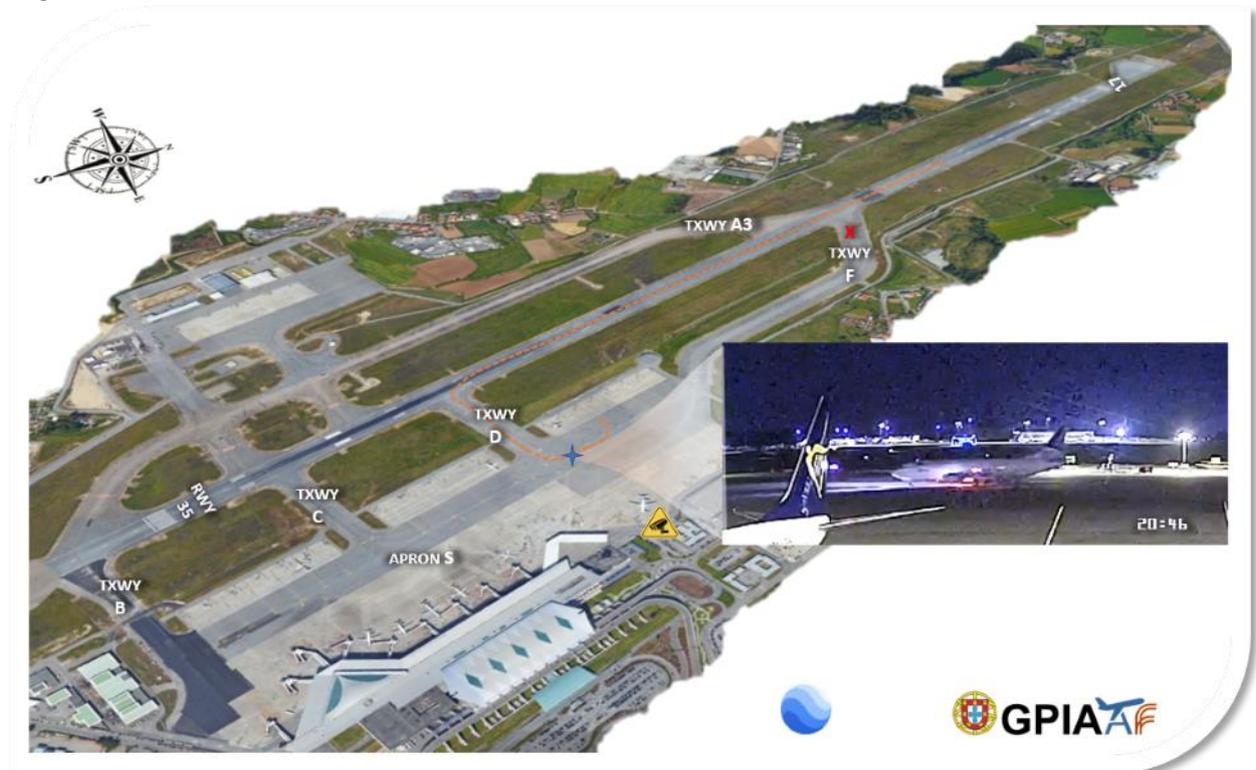
Figura 1 || Figure 1

At 20:35, Follow-Me 3 (FM3) contacted the tower via the TETRA communication system, requesting authorisation to carry-out an inspection of the runway, which was granted by the tower controller. About a minute later, FM3 entered the runway at taxiway B (Bravo) and began its runway inspection, starting on the centreline and heading North (runway 35) (Figure 1).

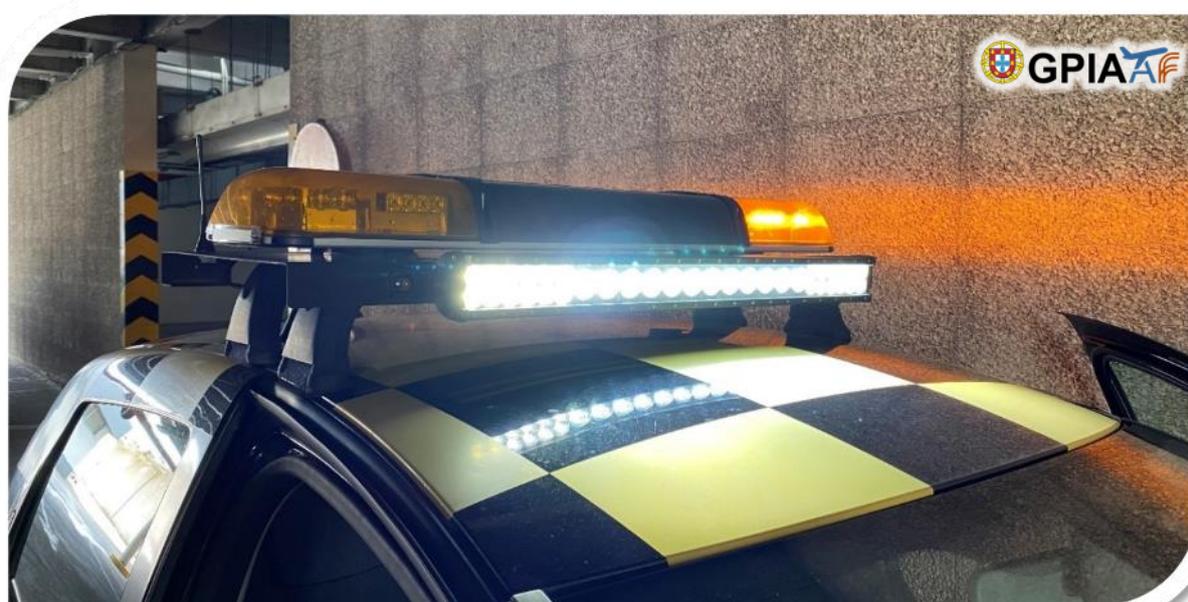
Figura 4 || **Figure 4**

The vehicle was equipped with low-intensity, type D, flashing-yellow obstacle lights over the roof and a low-profile high-intensity LED light bar, facing forward (see Figure 4). The LED light bar is used when the vehicle is conducting inspections of the movement area.

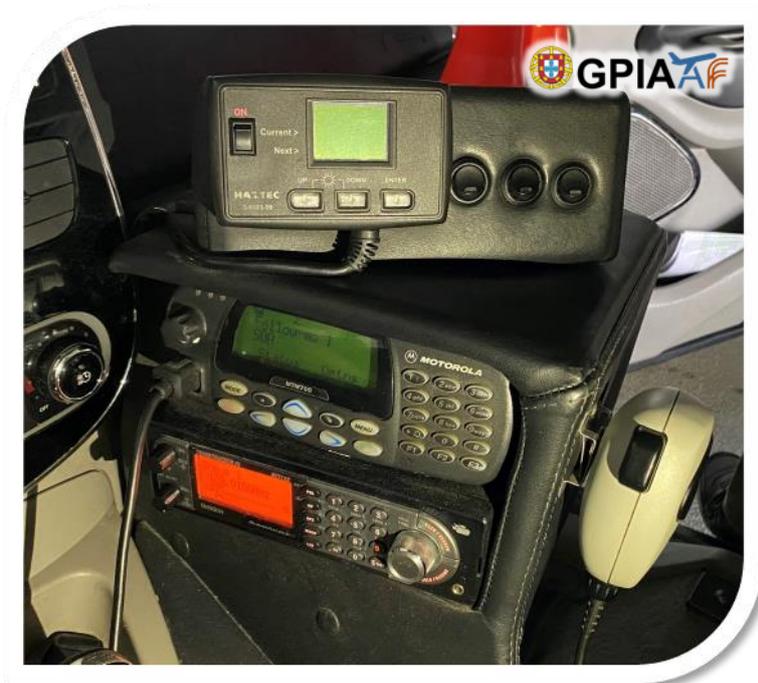
Figura 5 || **Figure 5**

On the inside, adjacent to the driver's seat were controls for the lights, the mobile scanner and the TETRA mobile radio, all stacked one on top of the other (see Figure 5). The radios are powered via ignition of the vehicle in such a way that when the vehicle is started the radios also switches on.

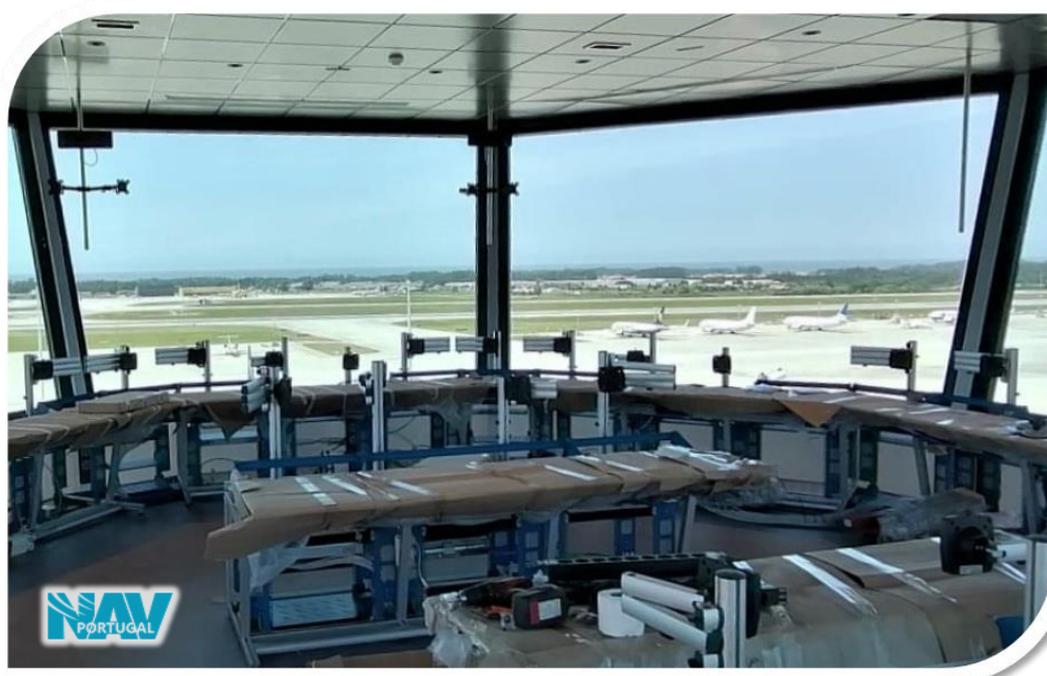
Figura 8 || **Figure 8**

main tower had relocated to a space immediately below, previously used as a staff changing room. The refurbishment of Porto tower started in December 2020 with the aim of installing state-of-the-art systems and also to upgrade the facilities. The upgrade in systems is also intended to introduce multilateration (MLAT) surveillance systems at Porto airport (see Figure 8).

Until the date of writing of this investigation report, NAV Portugal did not declare such system as being implemented and active in helping the controllers.

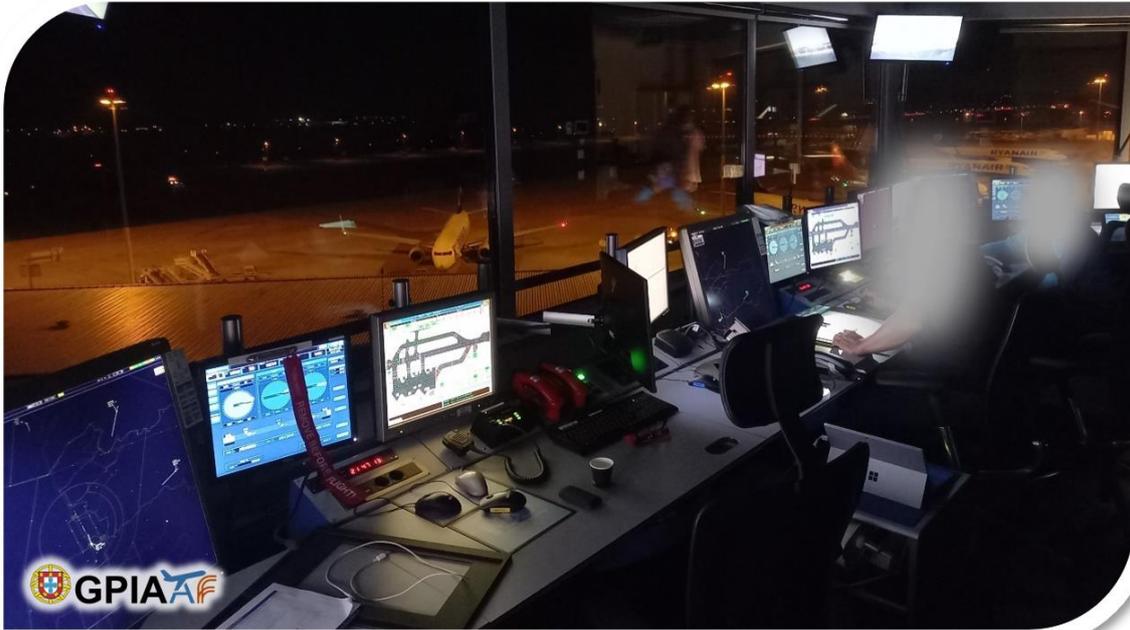
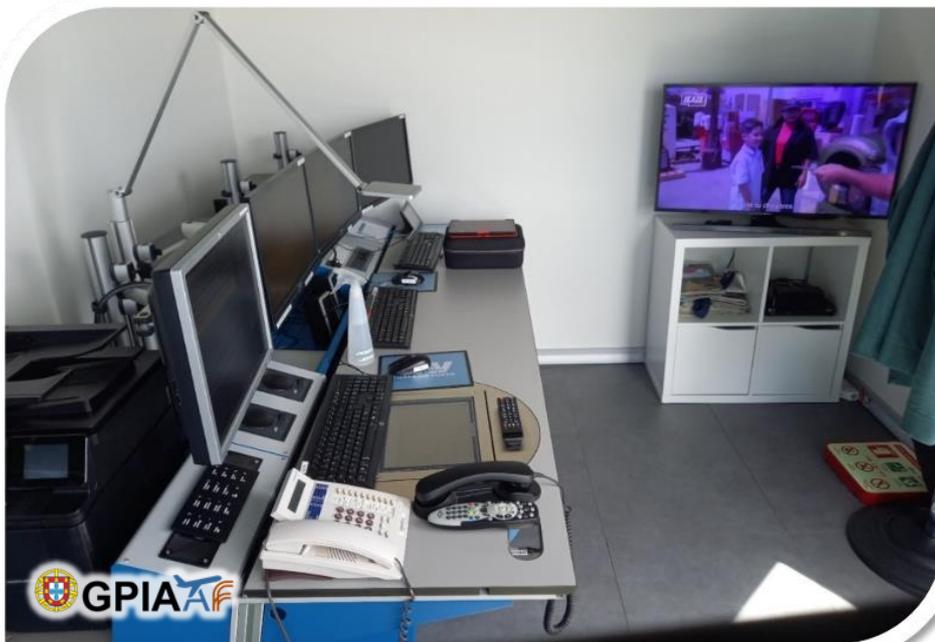
The relocation of the main tower to the changing room, approved after the required risk assessment studies, meant that the makeshift tower sat slightly lower than where controllers were used to sitting in the main tower. Also, it was a much more confined space which included three controller positions and a Supervisor's station located in the corner of the room. The three positions were similar in terms of equipment and layout of the console, in order to offer redundancy and ensure controller familiarity (see Figures 9 and 10).

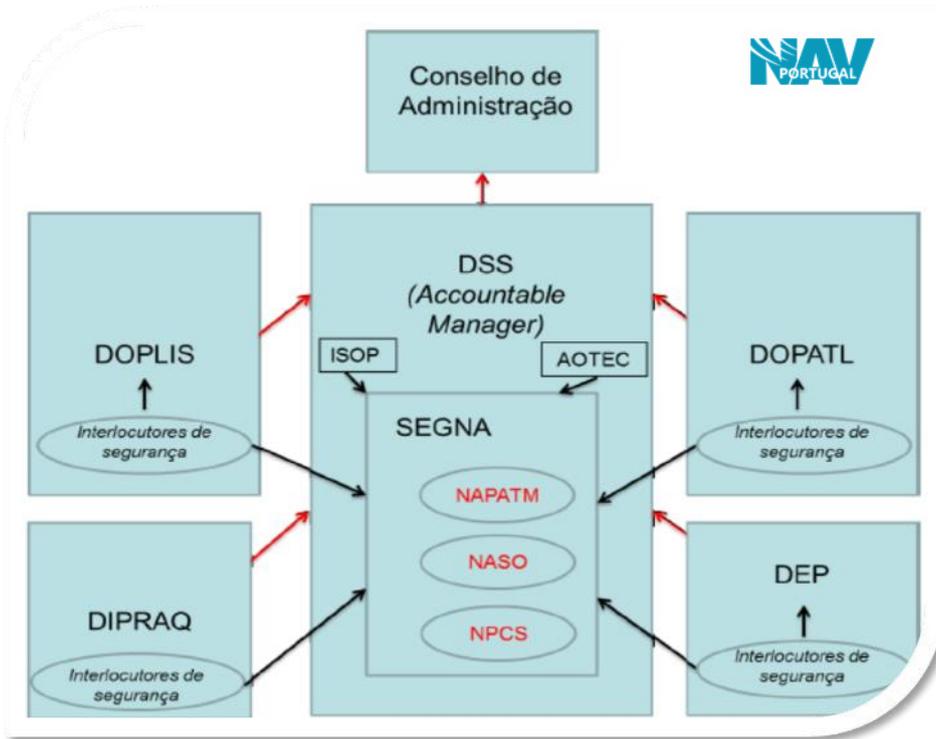
Figura 13 || Figure 13

The four main SMS components, as described in ATS.OR.200 cannot be clearly identified in the existing structure of DSS (Figure 13) which is fragmented and susceptible to dispersed accountability, overlap of responsibility and overall ineffectiveness.

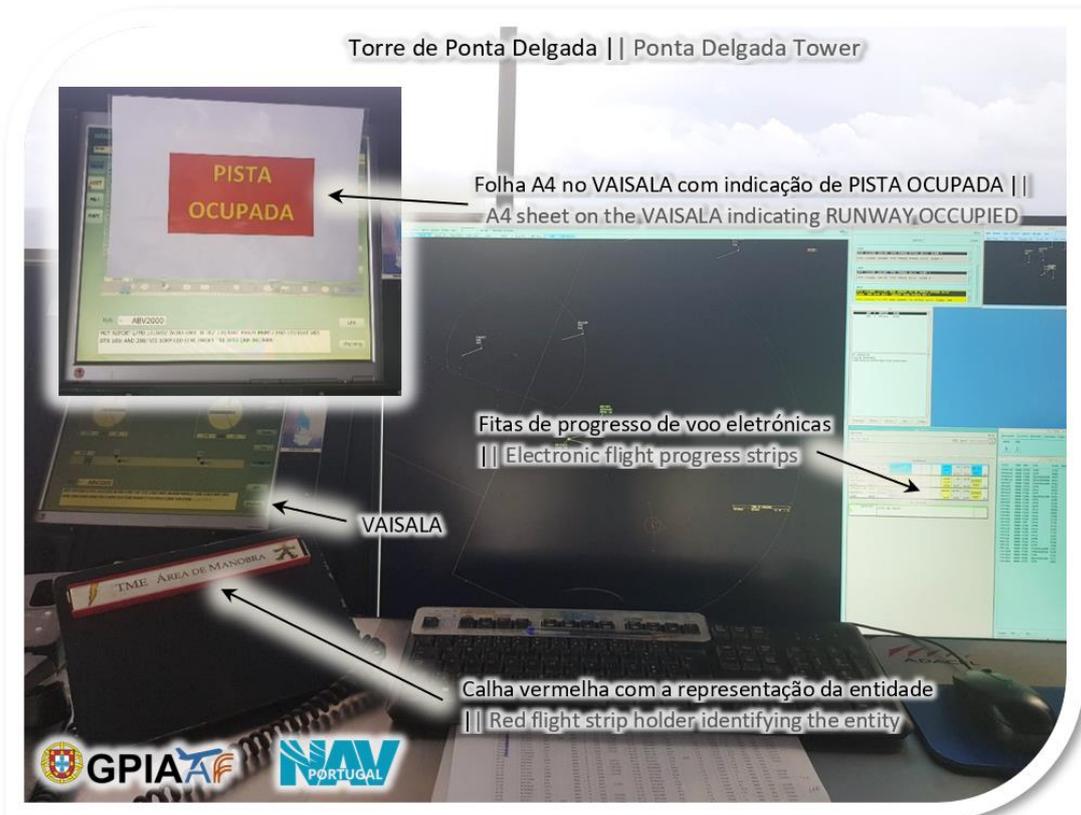
Figura 18 || Figure 18

'runway occupied' should be used to hide the wind roses of the VAISALA display (see Figure 18).
