AIR TRACTOR, AT-802AF FIRE BOSS

AGRO-MONTIAR / CS-EDY

**ACCIDENT
SAFETY INVESTIGATION
FINAL REPORT**

[2022/ACCID/03]

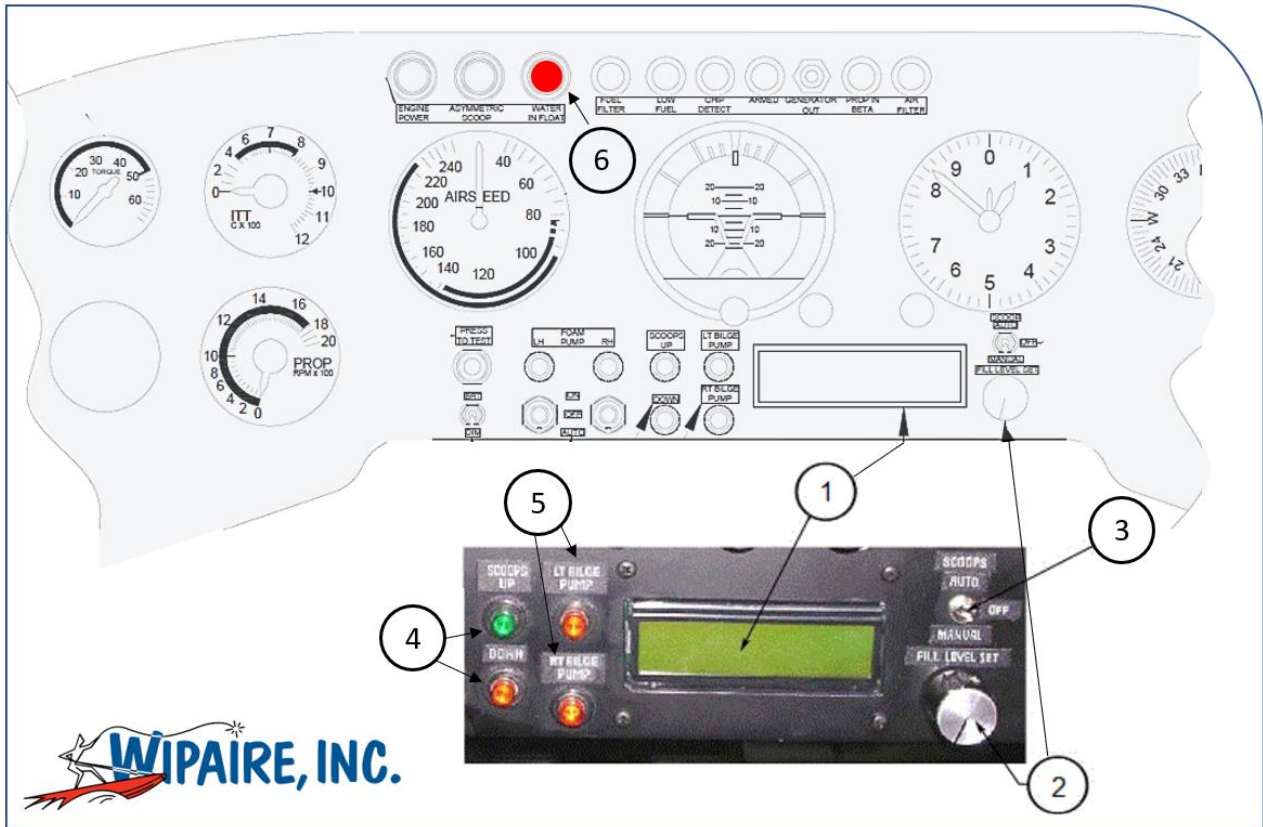
Figura 3 || Figure 3

The scoop system master switch is located on the panel (switch 3 in figure 3) and has three positions, auto, off, and manual. When manual is selected, a trigger switch located on the front of the control stick grip controls the scoops. Pulling in the top of the trigger switch puts the scoops

When auto mode is selected, taking full advantage of the pickup probe system float installed per manufacturer DRWG 7D1-4402, the pilot may select how many gallons he/she wants to scoop by rotating the fill level selector knob 2 shown on figure 3 located to the right side of the hopper quantity and fill level readout window (display 1 on figure 3). With auto selected, the scoops will go down when the rocker switch is depressed and move back up automatically when the quantity selected reached (even with the rocker switch still depressed). If the rocker switch is released before the quantity is reached, the scoops will move back up, thus, if the pilot wants to abort the scoop operation once it is initiated, simply releasing the rocket switch will put the scoops back up, such as in an emergency or other unplanned occurrence. Scoop up and scoop down lights (lights 4 on figure 3) are provided to indicate scoop position via position sensors on the probe jack cylinder that activate the light. An asymmetrical scoop light and audio warning are also provided. A light will illuminate and an audio warning will announce when one probe is down and the other probe is up.

The operator stated that its operatives were trained to use only the scooping system in manual mode.

There are no records or reports of issues with this system in the accident aircraft, on previous flights or during the accident flight.

Sistema de gestão de recolha de água e carga do hopper || Water scooping and hopper load management system

The pump has a level switch that controls the pump and there is an amber light (light 5 on figure 3) which becomes illuminated during water pumping. There is also a red “Water in float” warning light (light 6 on figure 3) and an audible voice warning, both activated approximately 1/3 of the way up the step compartment.

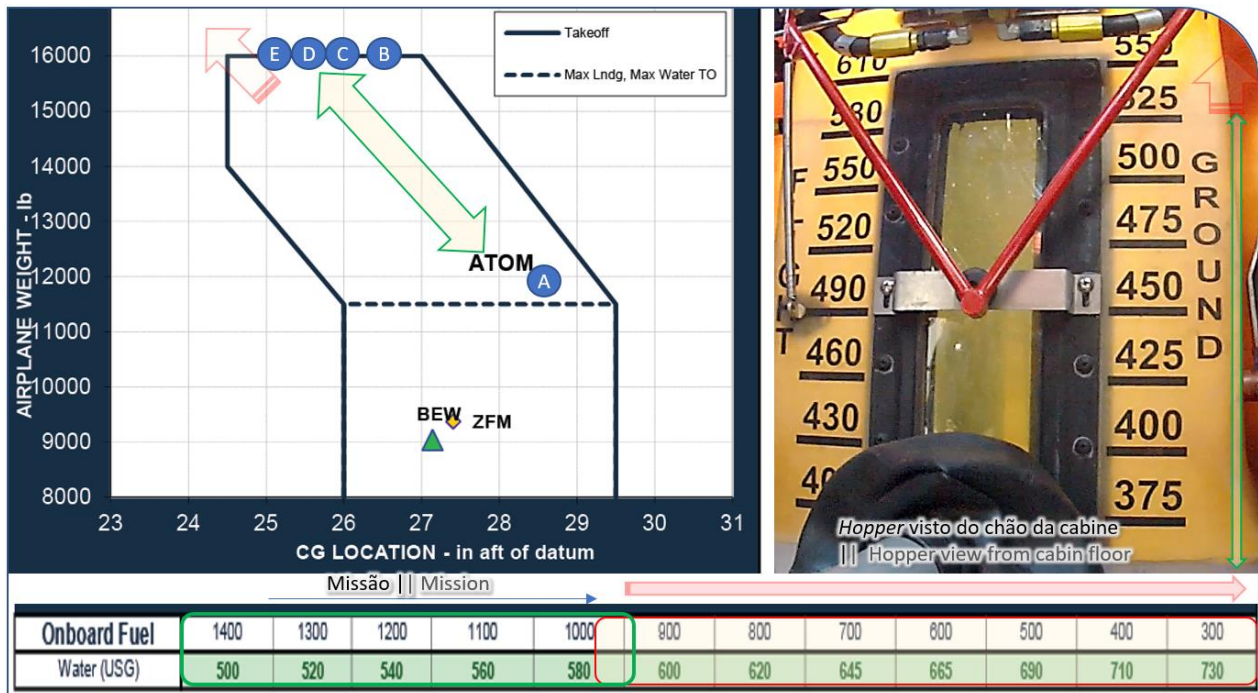
Figura 4 || Figure 4

The aircraft maximum allowable hopper load considering the minimum 300 litres of fuel to accomplish the operator minimum fuel policy is 730 USG.

The figure below, on the right, exemplifies a water load with the hopper indication on the ground of 525 and in flight of 590 USG, the approximate value for the maximum allowed for the configuration at the time of the accident

Tabela de carregamento e indicação visual inferior do hopper (~580USG) || Loading chart and lower hopper visual indication (~580USG)

The required accuracy for the referred aircraft mass and balance calculations is not compatible with the method used and for this reason, the operator was recommended to review its water loading policy in amphibious operation (*scooping*).

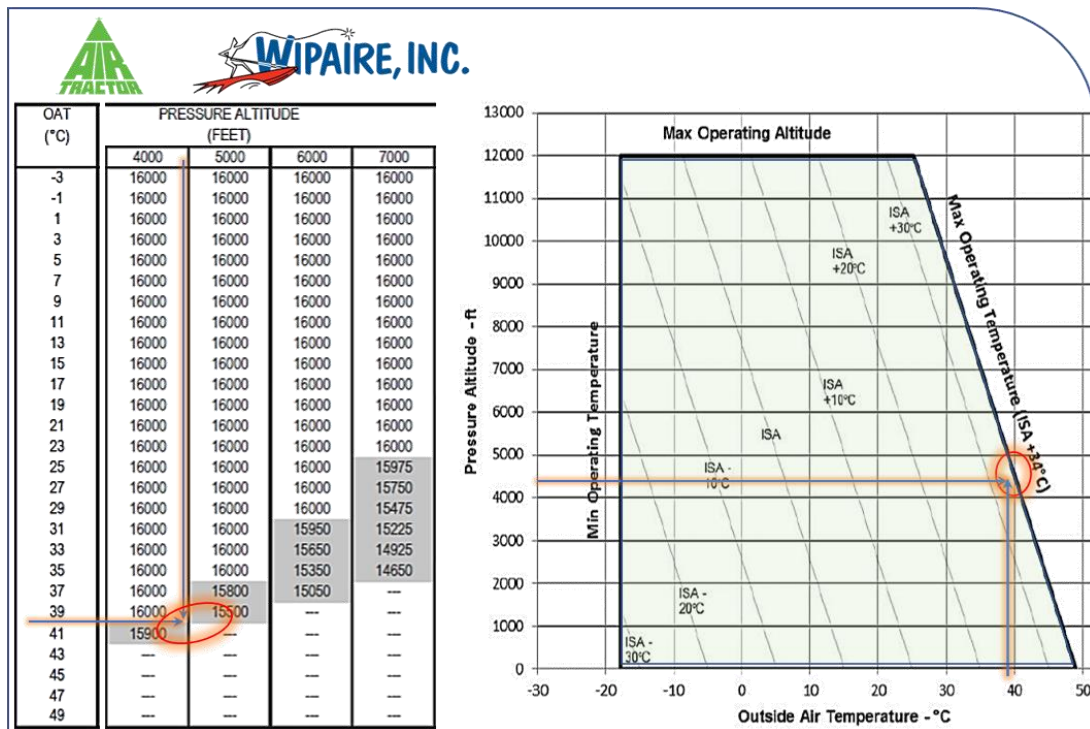
Figura 18 || Figure 18

Using the limits established in the aircraft manuals and applying the conditions of the environment at the time of the accident, detailed in 1.7, the operational limitations of the aircraft can be observed as detailed in the following figure:

Condições ambientais locais, temperatura e altitude de pressão || Local ambient conditions, temperature and pressure altitude

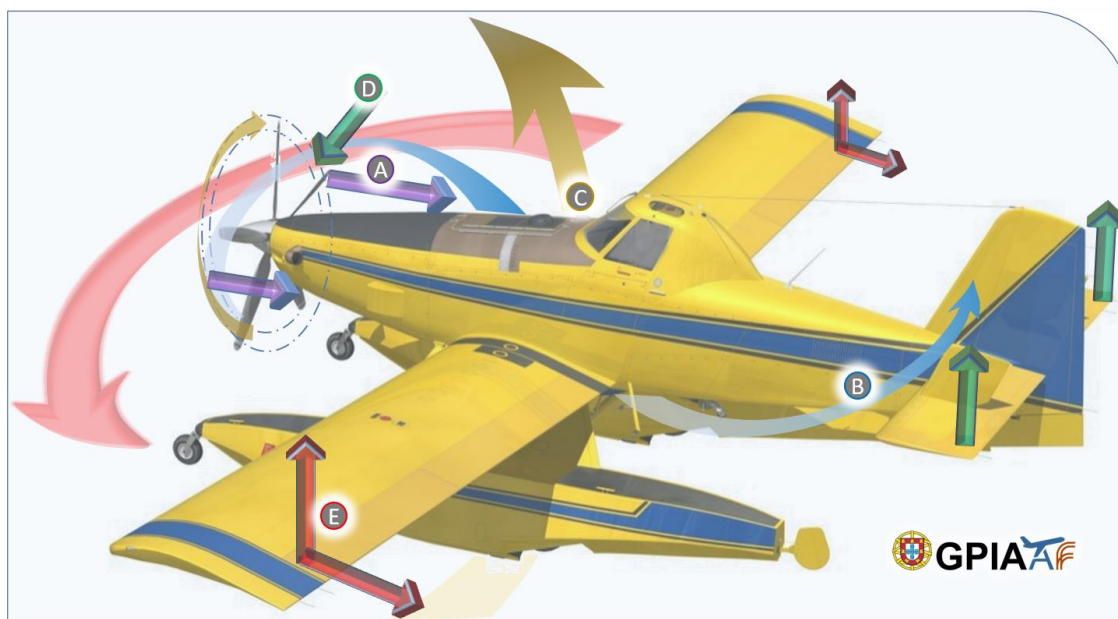
Figura 19 || Figure 19

Taking into account the aircraft design characteristics, namely the propeller direction of rotation, its mass and distance to the aerodynamic centre, the engine torque, dimensions and location of the vertical stabilizers, the left turn constitutes a natural behaviour and tendency of the aircraft.

The following figure details, in a plain way, the five characteristics and respective effects on the flight that demonstrate such a natural tendency of the aircraft to turn left.

Efeitos e conceitos físicos relativos ao projeto do modelo || Physical effects and concepts related to model design

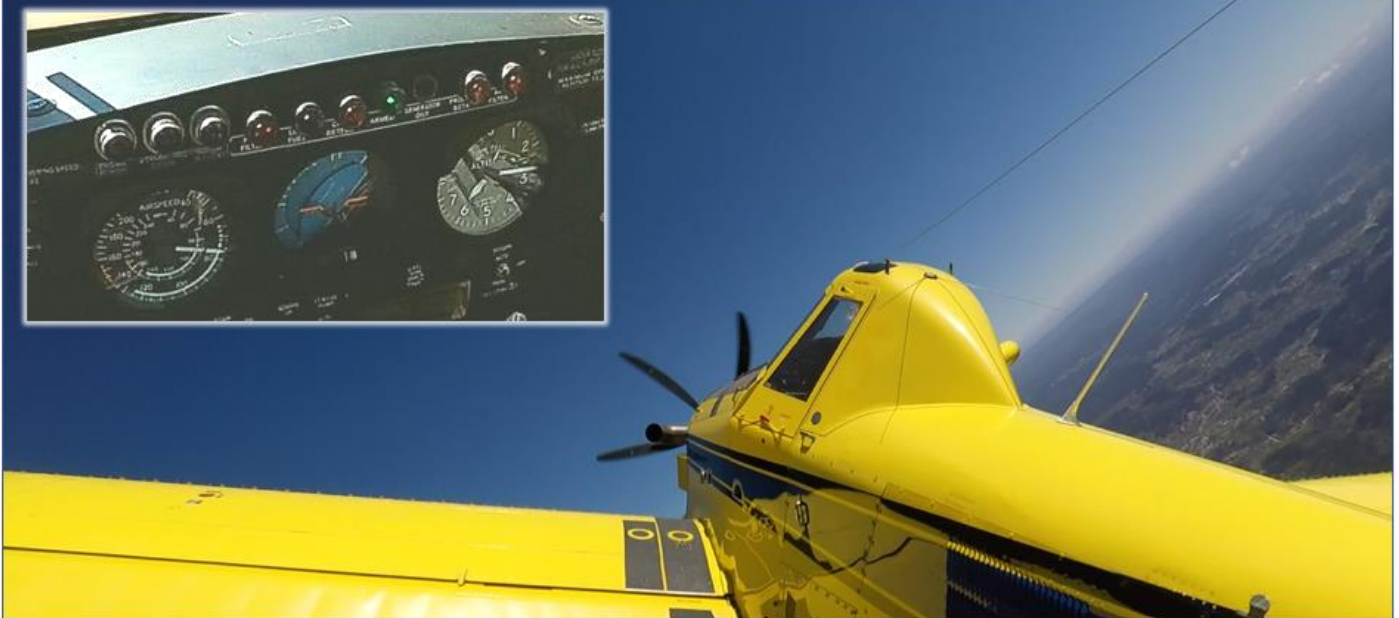
Full power	TOW: 15544 lbs	Bank: ~55°
Flaps ~12°	CG: 26,22	Stall IAS: 75knot
Hopper: 450 lbs	Alt: 6250 ft	Alt loss: 300 ft

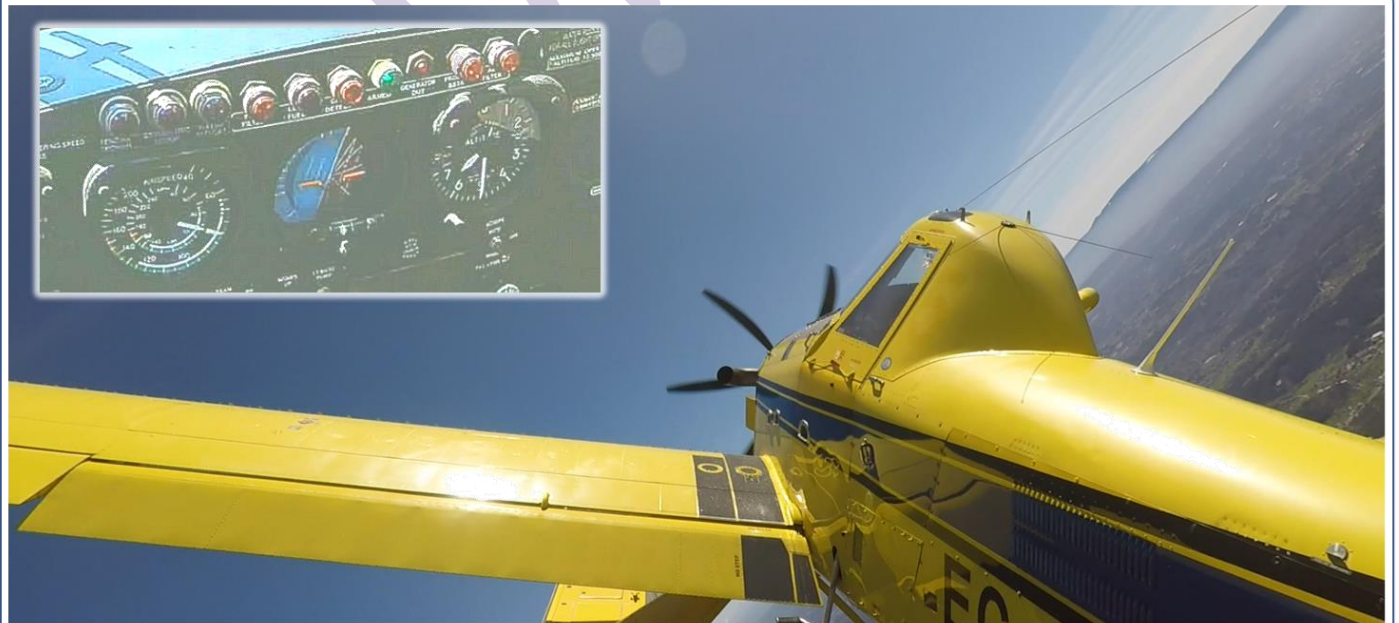
Full power	TOW: 15422 lbs	Bank: ~70°
Flaps ~12°	CG: 26,4	Stall IAS: 80 knot
Hopper: 460 lbs	Alt: 6500 ft	Alt loss: ~500 ft
