Gabinete de Prevenção e Investigação de Acidentes
com Aeronaves e de Acidentes Ferroviários
*Office for the Prevention and Investigation of Accidents
in Civil Aviation and Rail (SIA/NIB PT)*

Boletim de Divulgação Trimestral

Quarterly Bulletin Publication

04/2023

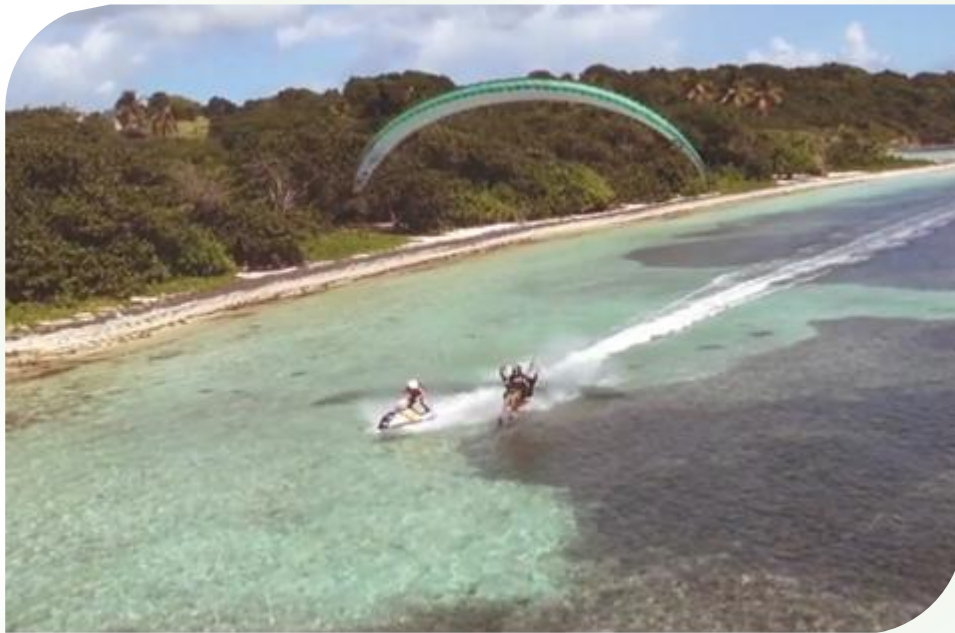
The pilot was immediately rescued by the two jet skis which belonged to the life-saving station in Aveiro. He did not sustain any injuries although there was damage to the engine propeller from contact with the water.

The paramotor owner runs a company in the Netherlands which sells paramotors and provides training to paramotor pilots. The website of the company includes a promotional video which shows a paramotor chasing a jet ski at high speed and at a very low height over the water. A similar manoeuvre may have preceded the event which occurred at Praia de Mira beach.

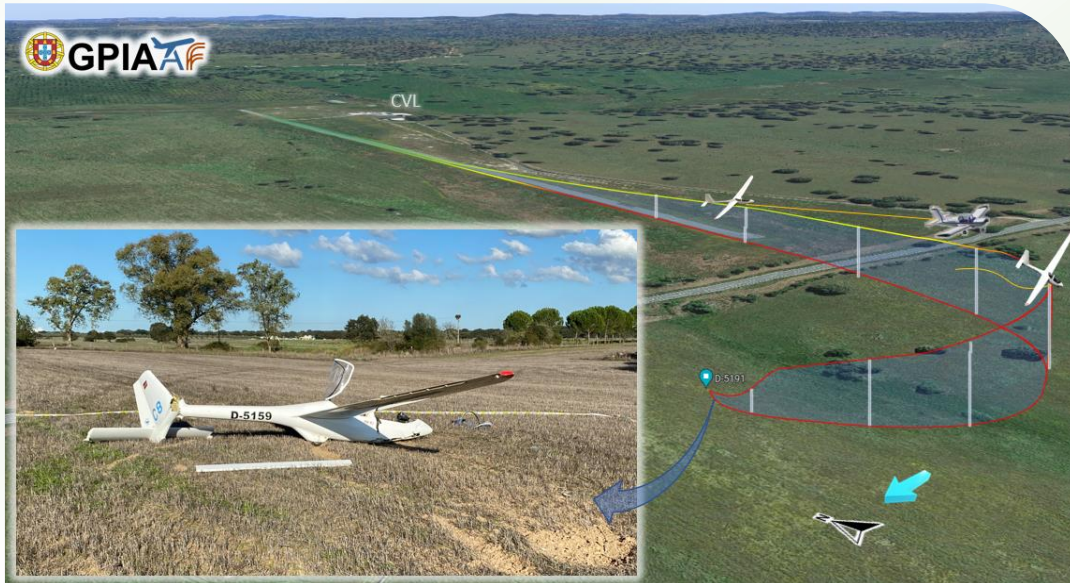
Shortly after crossing the road (N114) already outside the perimeter of the aerodrome and at a height of approximately 25 meters, the tow rope detached from the towing aircraft (see Figure 1).

Com o planador numa volta acentuada pela direita com um pranchamento próximo dos 90°, o lado direito da asa tocou o solo.

The glider was in a steep right-hand turn with a bank close to 90° when its right wing struck the ground.

Figura 1 || **Figure 1**
Trajetória de voo e posição final do planador || Flight trajectory and final position of the glider

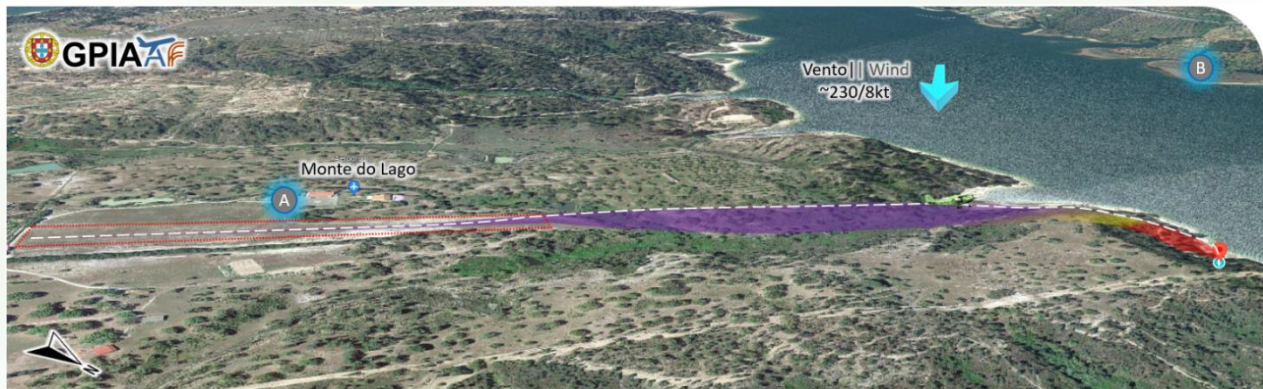
Figura 1 || **Figure 1**

According to a witness statement (located in A fig.1), the take-off was slow and the aircraft had difficulty keeping its wings level.

According to the statements of another witness (in B), the aircraft plunged shortly after gaining some altitude above the treetops, initiating a downward movement and colliding with the ground.

Trajetória estimada da aeronave || Aircraft estimated flight path

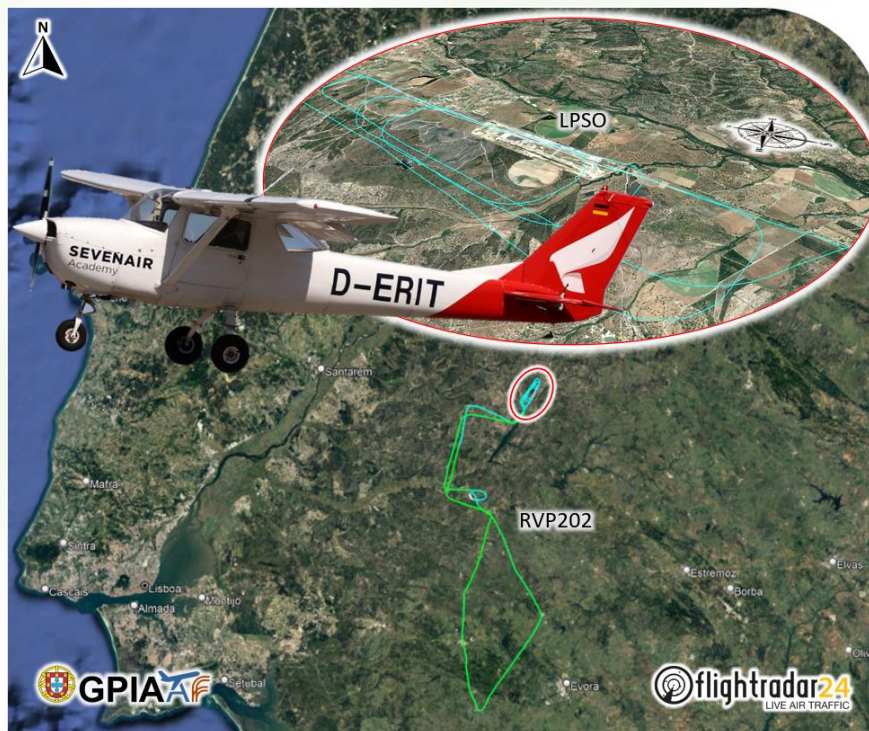
Figura 1 || Figure 1

Trajetória estimada da aeronave
