Engine failure due to fuel exhaustion followed by loss of
control - FUEL/LOC-I

REIMS CESSNA, F 150J

SEVENAIR ACADEMY / D-ERIT

ACCIDENT SAFETY INVESTIGATION FINAL REPORT

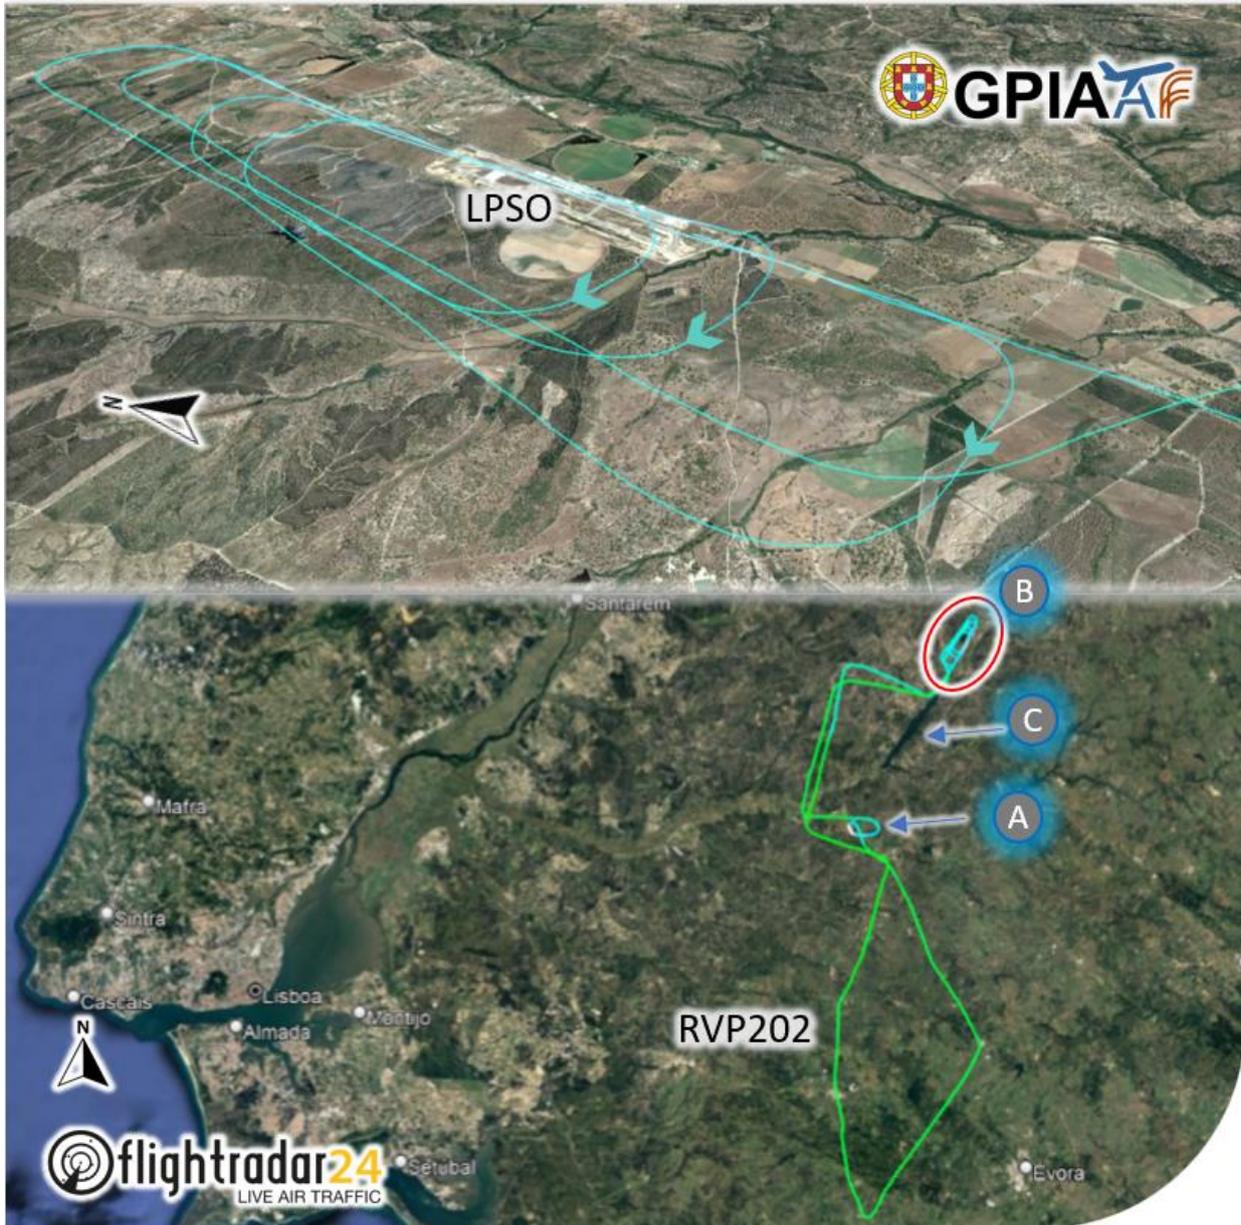
Figura 1 || **Figure 1**
Trajetória do voo RVP202 || RVP202 flight trajectory

At 15:05 after flying over the town of Mora, they performed a forced landing training maneuver after simulated engine failure, next to Herdade da Franzina, detail A of Figure 1, before returning to the aerodrome following the departure routing, avoiding again the area of Montargil reservoir affected by the exhibition flights scheduled for the day (detail C of the Figure below).

Recordings of the flight show that after reaching the aerodrome at 15:28, detail B of Figure 1, a second phase of the training took place with

three circuits performed on the active runway 21, without any report of anomalies or technical difficulties.

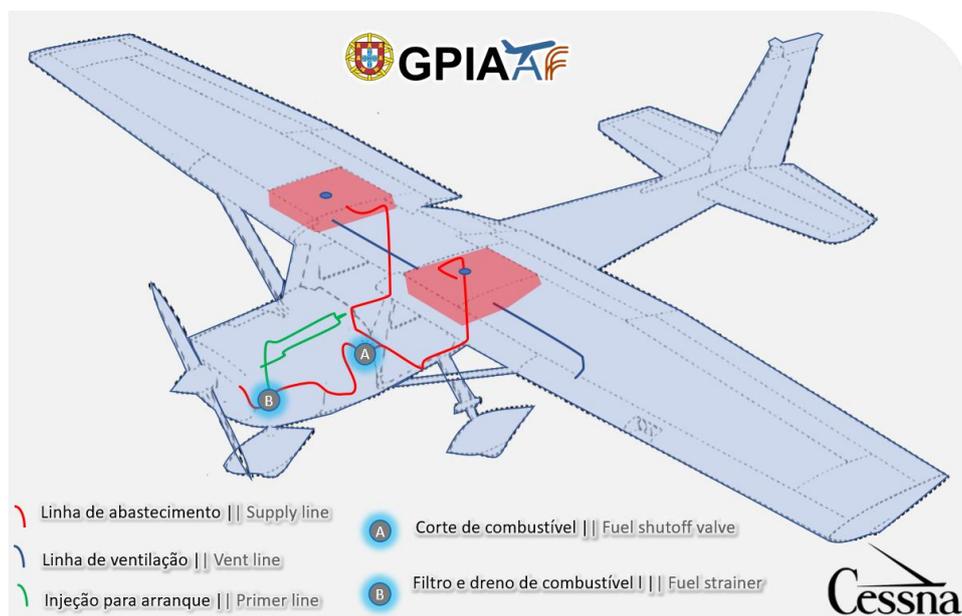
Figura 3 || Figure 3
Sistema de combustível C150 || C150 fuel system

Fuel is supplied to the engine from two tanks, one in each wing. From these tanks, fuel flows by gravity through a fuel shutoff valve and fuel strainer to the carburettor. It has a total volume of 96 litres (26 USG), of which 85 litres (22.5 USG) are usable (or 12 litres (3.5USG) in total are not usable).

According to records, the aircraft started the mission with 46 litres (12 US Gal), with the crew calculating a figure of 48 litres as necessary to meet the mission requirements, diversion to alternate airfield and 30 minutes of additional reserve fuel.

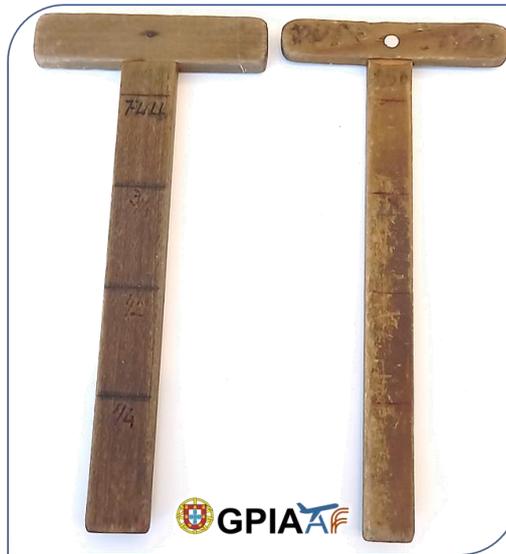
Figura 4 || Figure 4

The method of measuring the fuel present in the aircraft tanks in practice at the ATO consisted of a comparative measurement using a scale which indicated $\frac{1}{4}$, $\frac{1}{2}$, $\frac{3}{4}$ and Full. The scales available at the operator's base and used on the C150 and C152 models are shown in the figure below.

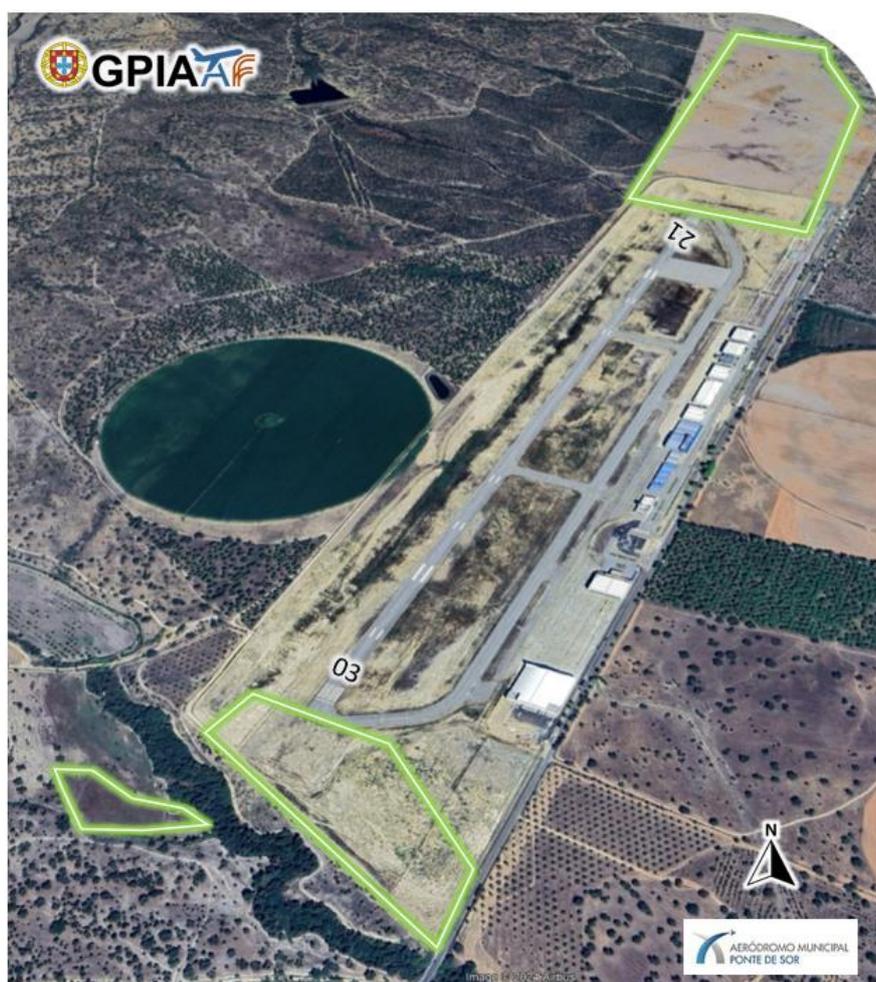
Figura 5 || **Figure 5**

The runway, in both directions, is free of significant buildings or obstacles (area marked in green in the figure below), with runway 03 having a flat area of unprepared land, however, with conditions to perform forced landings without causing significant damage to aircraft, as demonstrated from past events. In the opposite direction (21), the terrain has areas of greater vegetation density with some natural obstacles and furrows, however there are some free areas, within and beyond the perimeter of the aerodrome.

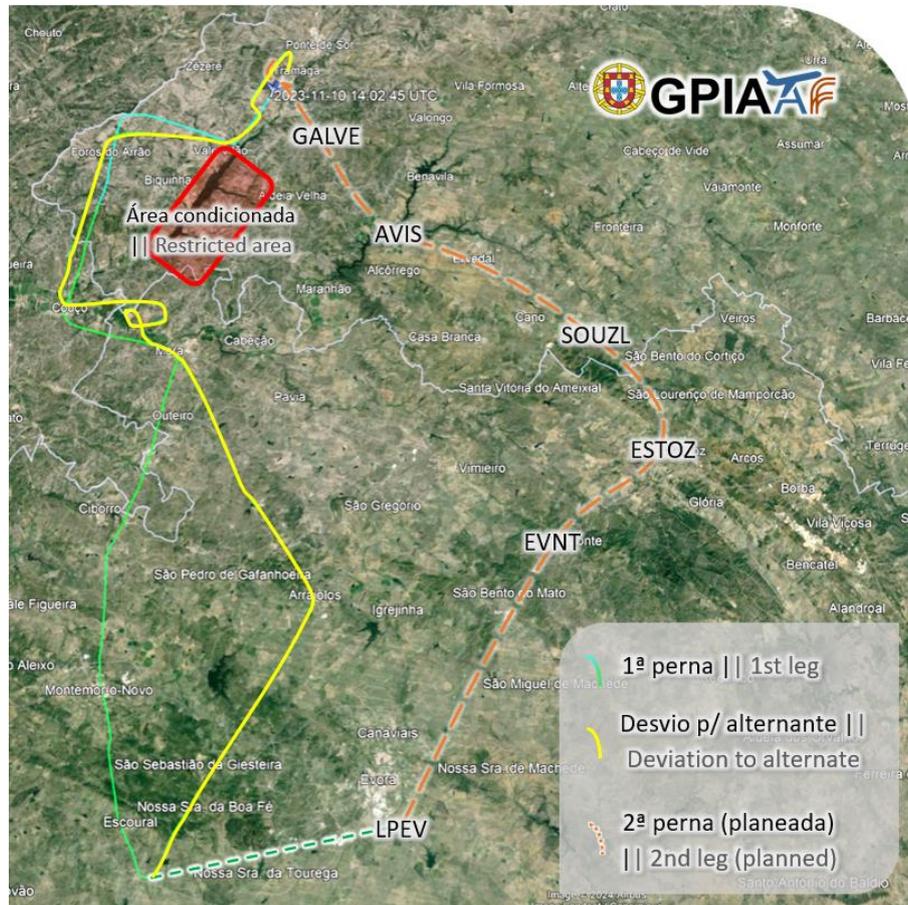
Figura 11 || Figure 11

The second leg LPEV-LPSO had been planned with a similar flight time of 42 minutes, flying a more easterly route over some specific areas for navigation training purposes.

Execução atual do voo versus o planeado || Planned vs. actual flight execution

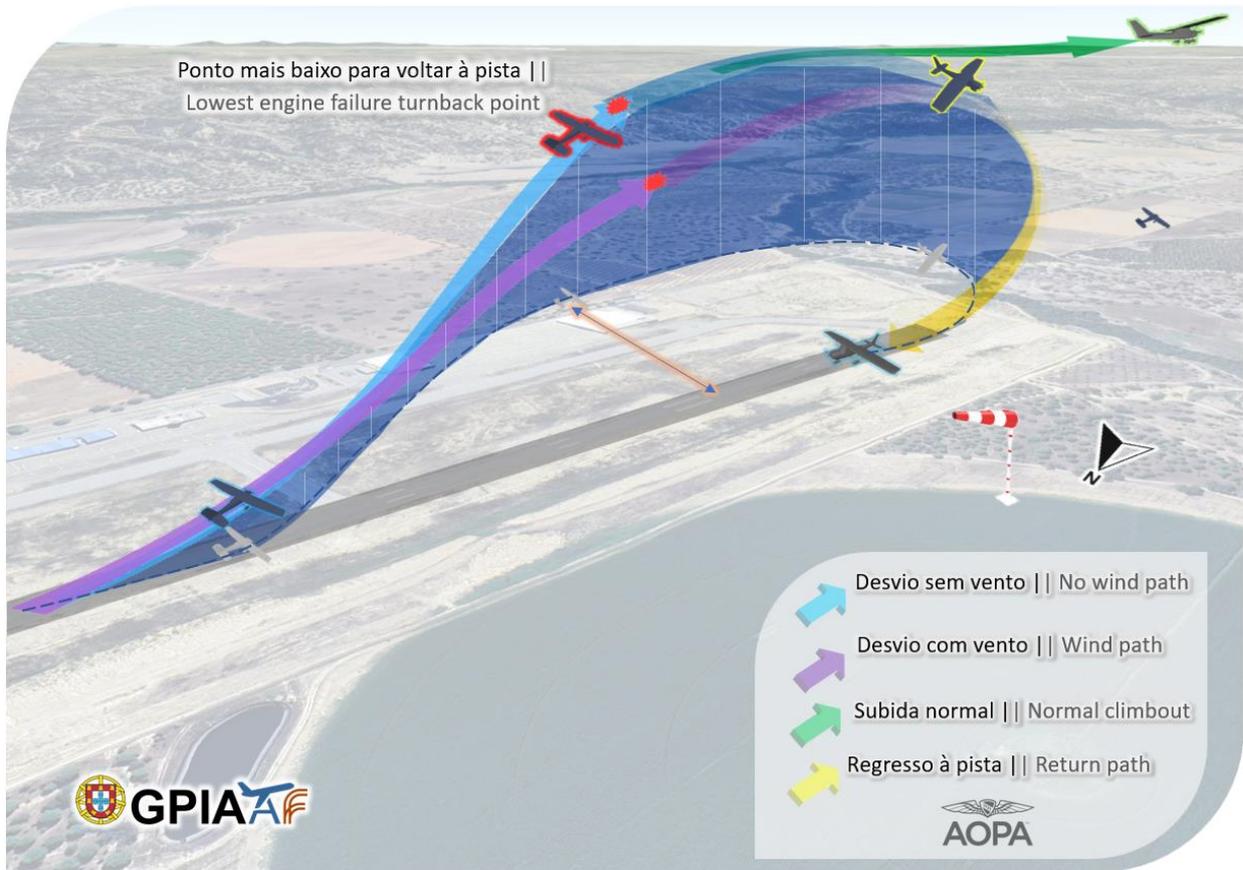
Figura 17 || **Figure 17**
 Modelo de descolagem AOPA adaptado a LPSO || AOPA take-off model adapted to LPSO

Among numerous articles and EFATO studies, a decision process defended in an AOPA publication⁹ stands out, even leading to redefining the take-off trajectory in order to predict a possible engine failure at take-off, placing the aircraft in a privileged position for a return to the runway. Subject to local and traffic limitations, the technique called “A better return policy”, originating from the launch of gliders, provides for a lateral deviation placing the aircraft practically in a tailwind at the most critical moment in terms of mechanical energy, simplifying the crew's choices.

Este, entre muitos outros exemplos com conhecimento acumulado ao longo de décadas relativamente à problemática EFATO, demonstra que é possível planear e mitigar as consequências de falhas de motor após ou durante a fase de descolagem.
