**RELATÓRIO SUMÁRIO DE ACIDENTE COM AERONAVE**  
**AIRCRAFT ACCIDENT SUMMARY REPORT**

Aircraft loss of control during 2<sup>nd</sup> attempt to return to the runway due to degraded aircraft performance at take-off following a touch-and-go manoeuvre

| PROCESSO GPIAAF GPIAAF PROCESS ID<br><br>2024/ACCID/02 | | Classificação Classification<br>Acidente Accident | | |
| Tipo Type<br>Reims Cessna F150H | | N.º de série Serial No.<br>150-0301 | | Matrícula Registration<br>D-EAYV |

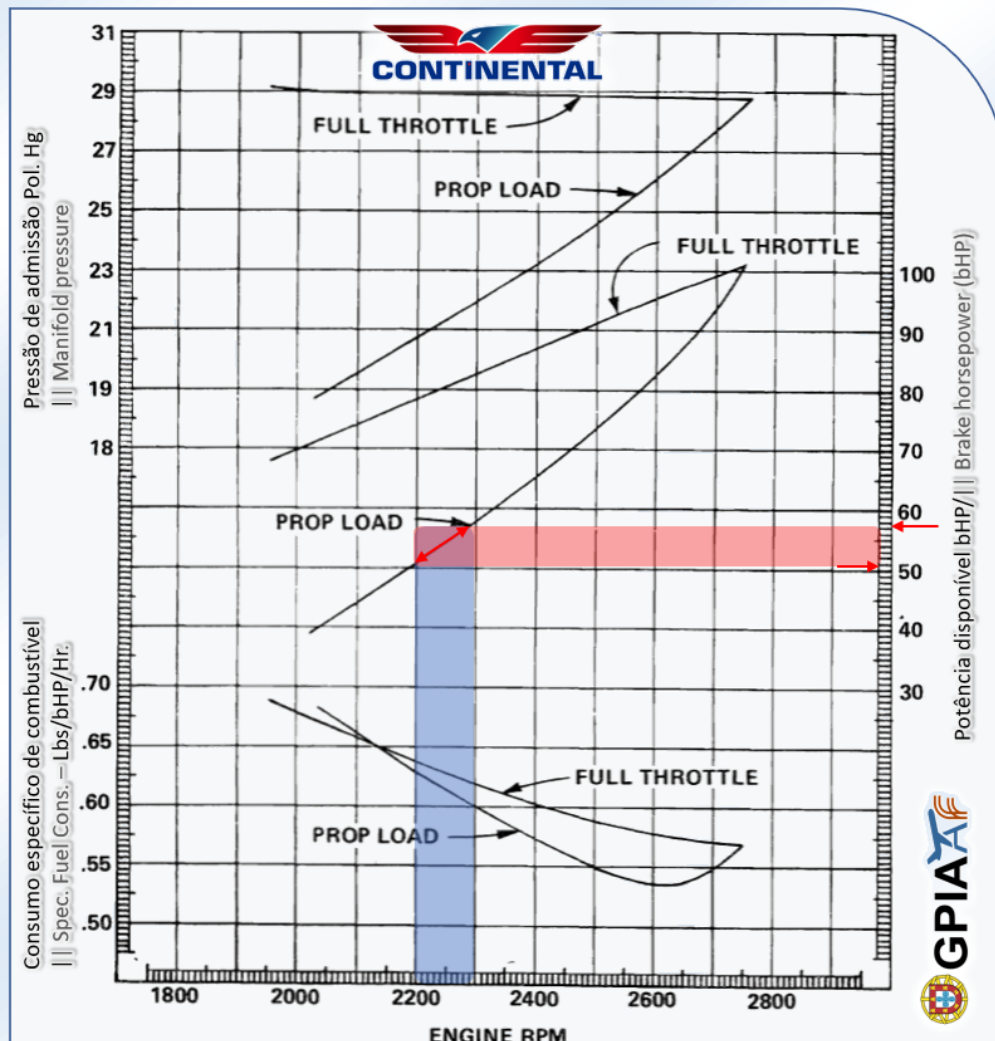
Figura 5 || Figure 5

Modelo O-200 – Dados de desempenho ao nível do mar

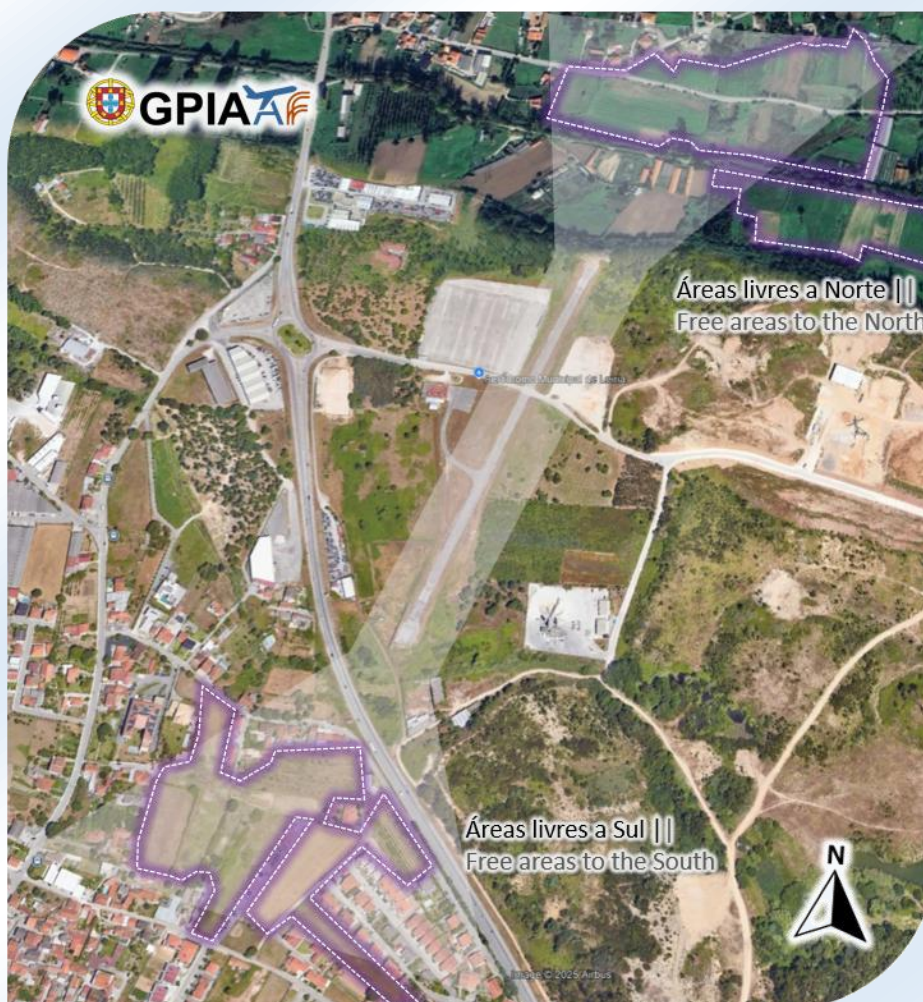
**Figura 6**

The runway, currently with total dimensions (strip) of 585x30 meters containing an ASDA<sup>2</sup> of 555 and 520 respectively on runways 02 and 20 and 11 meters wide, is crossed by a municipal road, which requires coordination of air traffic with movement on the road. This coordination is ensured by ACL staff by delegation from the Aerodrome Director and carried out as provided for in the aerodrome manuals and internal procedures of ACL.

Envolvente do Aeródromo de Leiria (LPJF)
