Colisão com o solo || Ground collision
Campo de Voo de Alqueidão
Azambuja, Portugal
06 de fevereiro de 2015, 10:55 UTC
2015, February 06th, 10:55 UTC

B&F FK-14B Polaris

GPIAA SAFETY REPORT

04/ACCID/2015

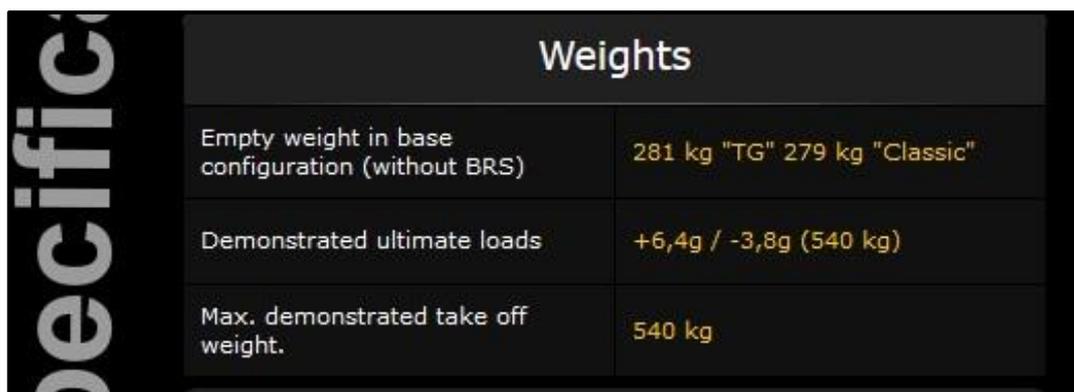
Figura 14 || Picture 14

The manufacturer offers a webpage² with commercial and technical information. The values of 281 kg for empty mass and 540 kg for maximum take-off mass (picture nº 14) are presented.

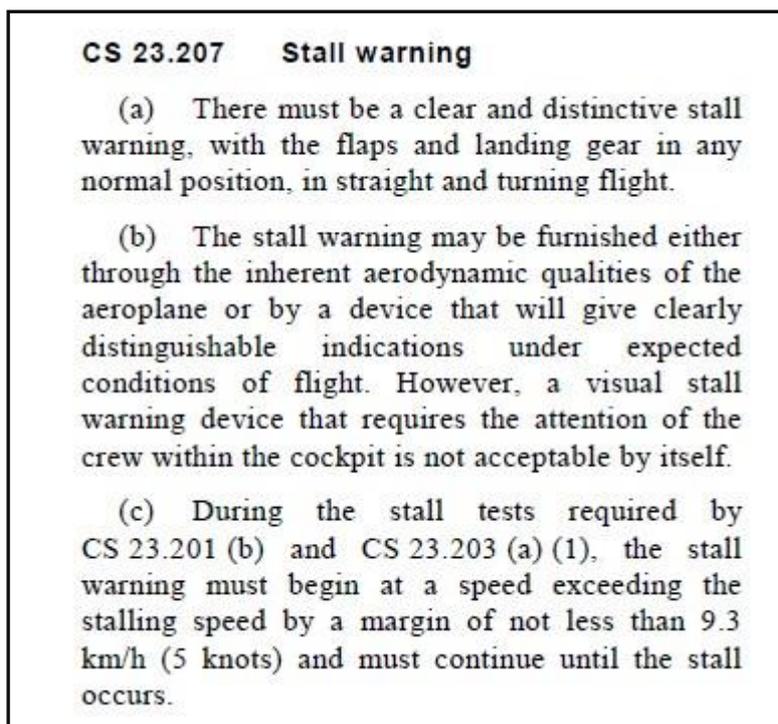
Figura 18 || Picture 18

Considering the information on which most aircraft certified according to the standard CS 23 has somehow a device that warns the pilots of impending stall. Regulation CS 23 (picture nº 18) is applicable to normal, utility and acrobatic airplanes with less than 9 seats and 5670 kg and twin-engine propeller commuter airplanes with less than 19 seats and 8618 kg, which reads:

Extrato da CS 23 || CS 23 Extract

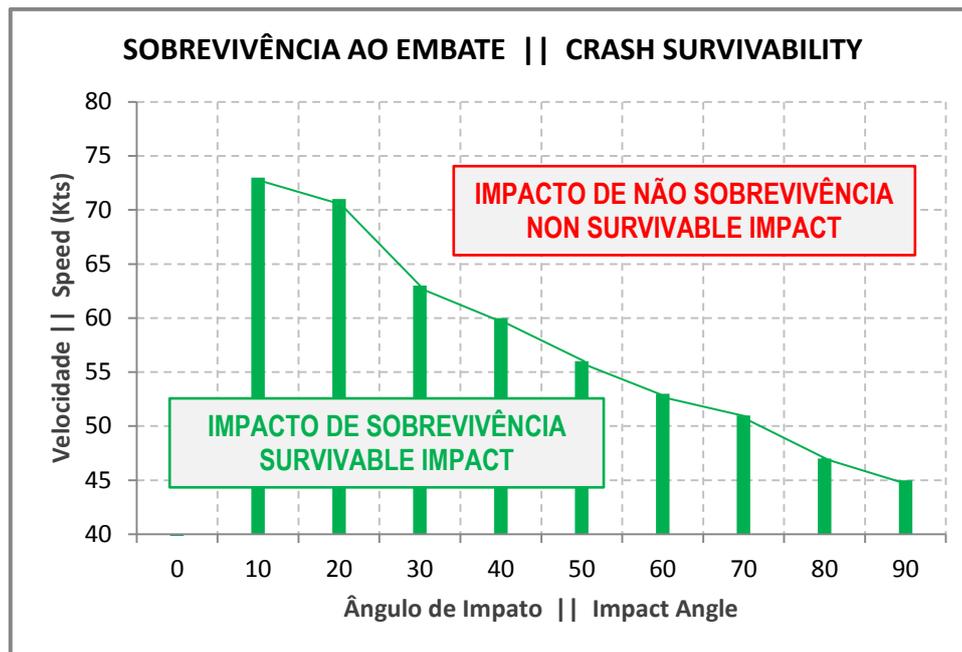
Figura 19 || Picture 19

If we analyze picture nº 19 below, it shows crash survivability as a function of crash speed and impact angle. The data which went into this plot was derived from statistical analysis of a large number of real light and ultralight aircraft accidents. If the combination of angle and speed falls below the curve, in the area marked 'survivable impact', the crash is likely to be survivable.

This does not mean the occupants will be uninjured, it simply means they will probably survive the accident and be in good enough condition so they will eventually recover with proper medical attention. If the impact conditions lie above the line, in the area marked 'non-survivable impact', the occupants of the aircraft have nothing but a little chance of survival.

Sobrevivência ao embate || Crash survivability

Relativamente à análise deste acidente com o *FK-14B Polaris*, conclui-se que os danos severos provocados aos dois ocupantes da aeronave, comparando, com os dados apresentados na figura nº 19 acima, caracterizam este acidente como sendo integrado no arco dos impactos sem sobrevivência. Avaliando-se que a aeronave tinha pouca ou nenhuma velocidade de translação trazia, devido à perda seguida de *spin*, com uma queda livre com energia vertical elevada, em que o impacto com o solo foi a causa das lesões fatais aos ocupantes.

For the analysis of the accident with the *FK-14B Polaris*, it is concluded that severe damage to both occupants of the aircraft, comparing with the data shown in picture nº 19 above, this accident is characterized as being embedded in the arc of non-survivable impacts. Evaluating that the aircraft had little or no translation speed due to stall followed by spin, with a free fall with high vertical energy, where the impact with the ground was the cause of the fatal injuries to occupants.
