MINISTÉRIO DA ECONOMIA E DO EMPREGO
GABINETE DE PREVENÇÃO E INVESTIGAÇÃO DE ACIDENTES COM AERONAVES

RELATÓRIO SUMÁRIO DE INCIDENTE COM AERONAVE

Data/hora: 2012 / 06 / 02 @ 10:15 UTC	Proc. n°: 08 / INCID / 2012
Operador: Particular	Tipo de Incid.: TÉCNICO
Id. da aeronave: CZAW Sport Cruiser, s/n 07 SC 60, matrícula CS-UQC	
Local: Pista da Tojeira, Sintra	
Tipo de voo: Lazer	Fase do voo / Operação: Aterragem
Ocupantes: Tripulantes / Pax: 1 / 1	Lesões: Nil
Danos na Aeronave: Ligeiros	
Outros Danos: Nil	
Sinopse: A aeronave descolara do Aeródromo Municipal de Portimão e dirigira-se para a pista da Tojeira, onde se realizava um encontro de ultraleves (<i>Tojeira Air Meet 2012</i>). Na final curta para aterragem na pista 17, a aeronave teve um afundamento súbito que fez com que a roda do trem principal esquerdo tivesse contactado o solo ligeiramente antes da pista. A perna do trem fraturou e a aeronave desviou-se para o lado esquerdo e para fora da pista, onde se imobilizou. Os ocupantes saíram ilesos e a aeronave sofreu danos ligeiros no trem de aterragem, flap e intradorso da asa esquerda.

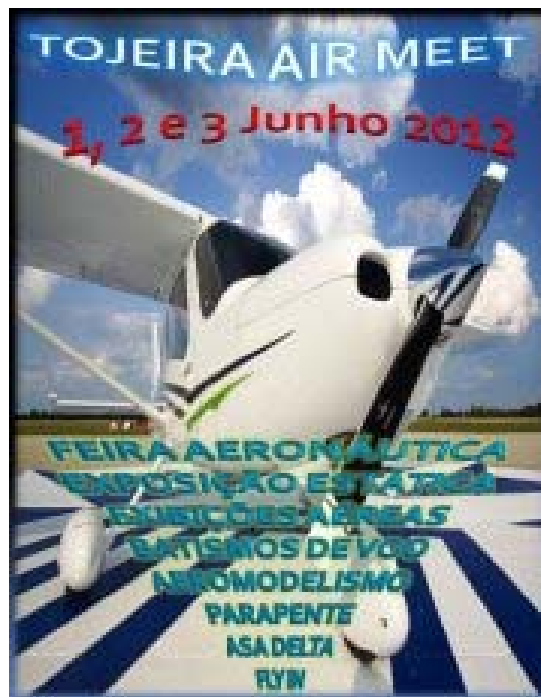
Figura Nº 1

Nos dias 01, 02 e 03 de junho de 2012, realizava-se um encontro de pilotos de aeronaves ultraleves, no aeródromo da Tojeira, Sintra, organizado pelo proprietário do mesmo, com a colaboração de diversas organizações, designado por “**TOJEIRA AIR MEET 2012**” (figura nº1).

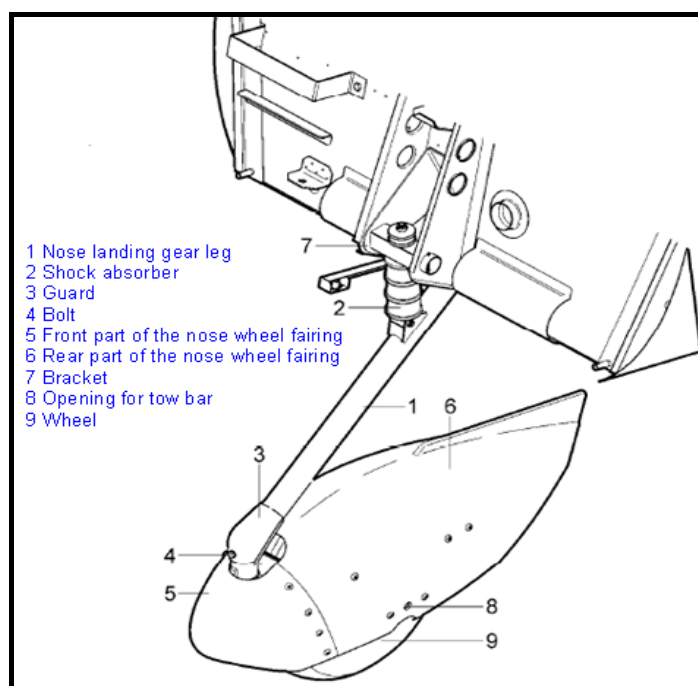
Figura Nº 3

A perna do trem de proa do Sport Cruiser (*figura nº 3*) não é controlável em direção (steering), por parte do piloto, rodando a roda livremente em torno de um eixo (4), colocado na parte anterior da perna do trem (1) e ligado a um garfo de alumínio (*não visível na imagem*) que suporta a roda (9).

As vibrações e impactos são compensados por um amortecedor (2) instalado na parte posterior da perna do trem e fixado à chapa para-fogo, junto do suporte de fixação do trem (7).

O conjunto do garfo e da roda de proa encontram-se envolvidos por uma cobertura aerodinâmica (5 e 6) que contribuiu para reduzir a resistência induzida, em voo.

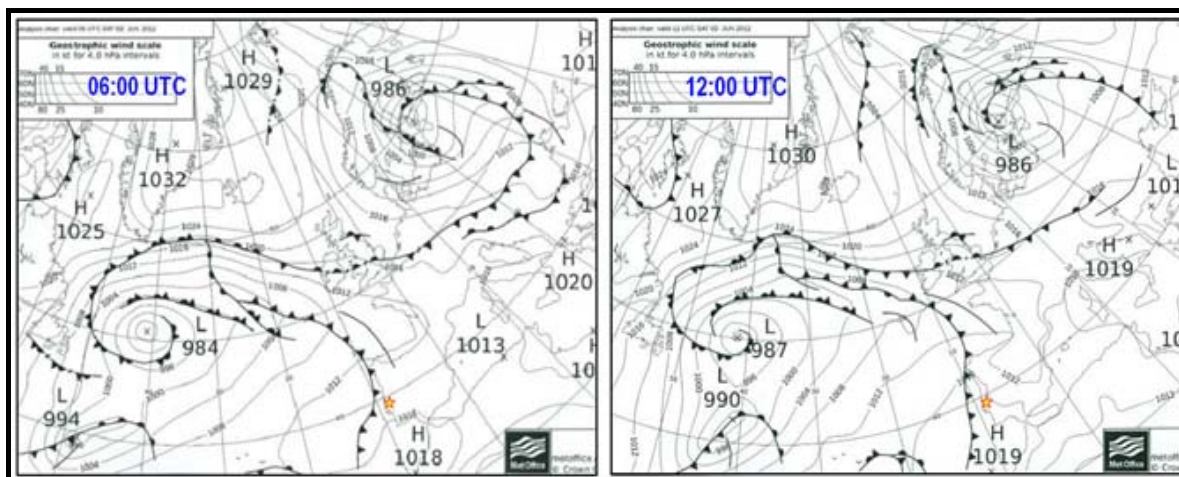
Figura Nº 5

No dia 02 de junho, o tempo no território continental era influenciado por um vale depressionário situado a norte dos Açores, com dois centros de baixa pressão cobrindo o Atlântico Norte (desde o Sul da Gronelândia até a Península Escandinava), aos quais estava associada uma frente fria que iria atingir o país por volta do meio dia (*figura nº 5*).

A aproximação desta superfície frontal provocava a formação de nebulosidade estratificada a vários níveis de altitude, apresentando esta massa de ar uma certa estabilidade, provocando chuveiro ou chuva fraca, com ventos relativamente fracos e sem rajadas, não apresentando condições propícias para windshear.

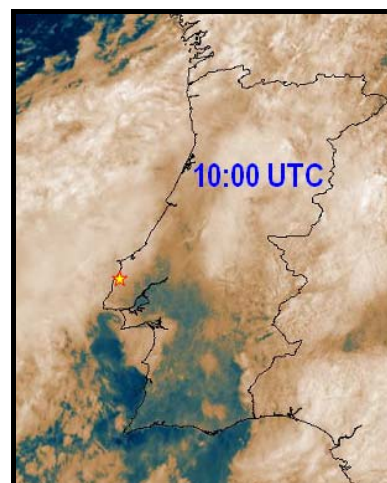
Figura Nº 6

A imagem de satélite das 10:00 (*figura nº 6*) apresentava uma faixa nebulosa que começava a cobrir a zona do aeródromo e que perdurou até próximo das 17:00.

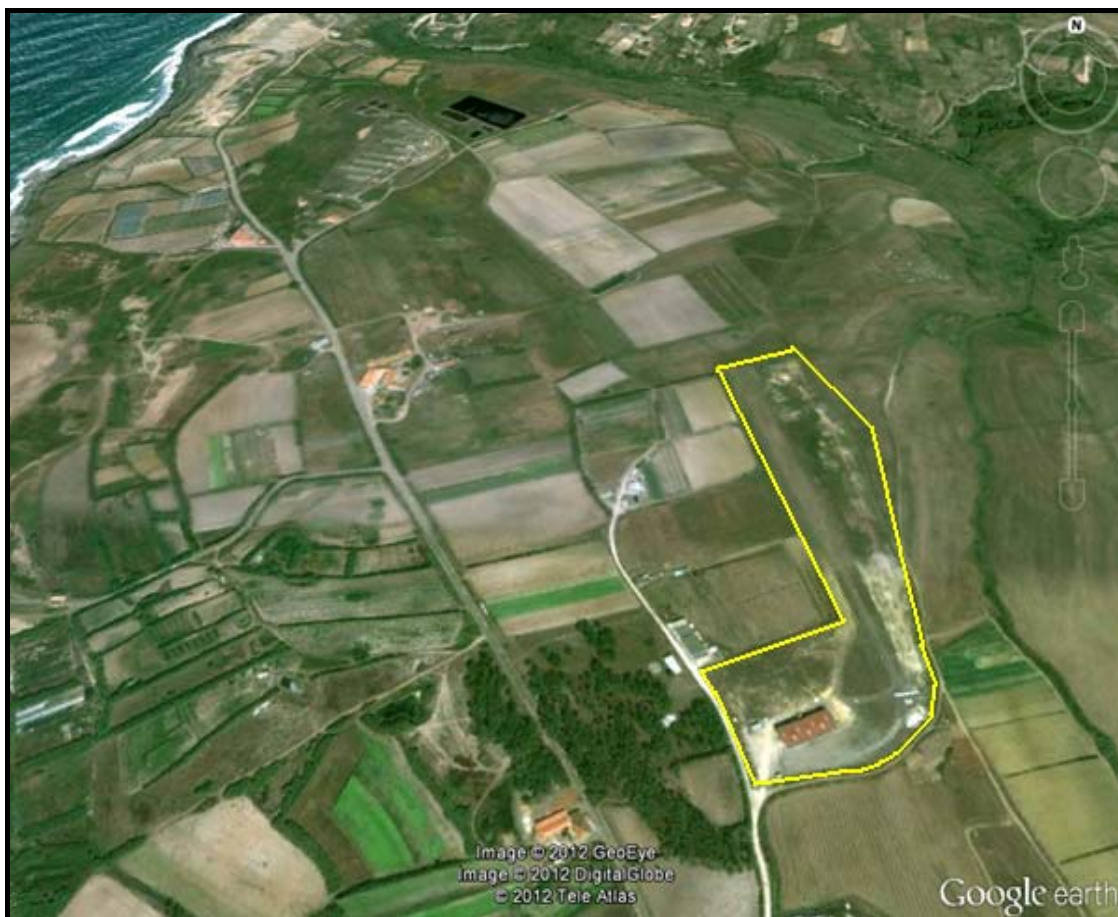
Figura Nº 7

A pista particular de Ultraleves da Tojeira (*figura nº 7*) fica situada na freguesia de S. João das Lampas, concelho de Sintra, encontrando-se enquadrada por uma área praticamente plana de terrenos agrícolas, sem obstáculos naturais ou artificiais (antenas ou linhas de transporte de energia) e muito próximo da linha de costa.

A fotografia inserida no jornal "Take off" n° 156, de junho de 2012 (*figura n° 7*), sugere que a pista sofreu obras recentes, foi deslocada para Norte e o piso melhorado. As suas dimensões parecem ter sido alteradas (*mais curta*). No entanto, não foi introduzida nenhuma alteração no Manual VFR, o qual sofreu uma atualização recente (Emenda N° 06/2012, efetiva em 15 NOV 2012) mas mantém a informação referente a JUN 2010 (Emenda N° 01/2010, efetiva em 25 JUN 2010).

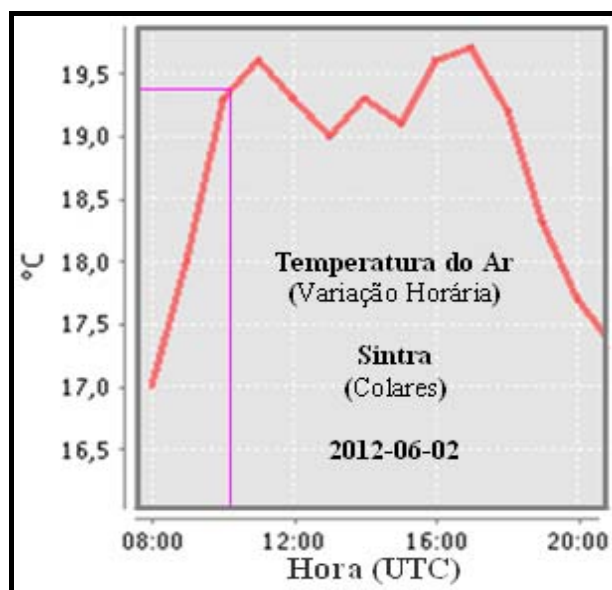
Gráfico N° 1

Tratando-se do início do mês de junho, com a aproximação do verão e aumento das temperaturas; considerando que naquele dia a variação da temperatura com as horas do dia foi bastante significativa (*gráfico nº 1*); poderemos estar perante um fenómeno de formação de correntes verticais de convecção, devido ao aquecimento desigual da superfície terrestre, pois que a aeronave voava sobre uma área relativamente plana de campos agrícolas com diferentes coberturas vegetais. Ao sobrevoar as áreas aradas e sem plantações, a radiação era maior e as correntes ascendentes mais fortes que aquelas que eram geradas ao sobrevoar áreas húmidas (cursos de água) ou com uma cobertura vegetal.
